重要文化財 新宮神社本殿

重要文化財新宮神社本殿は草津市野路町にある室町時代を代表する一間社流造本殿のひとつです。先年屋根の腐朽、柱の傾斜等が著しくなったため全面的な解体修理がおこなわれました。ここにその概要を紹介します。

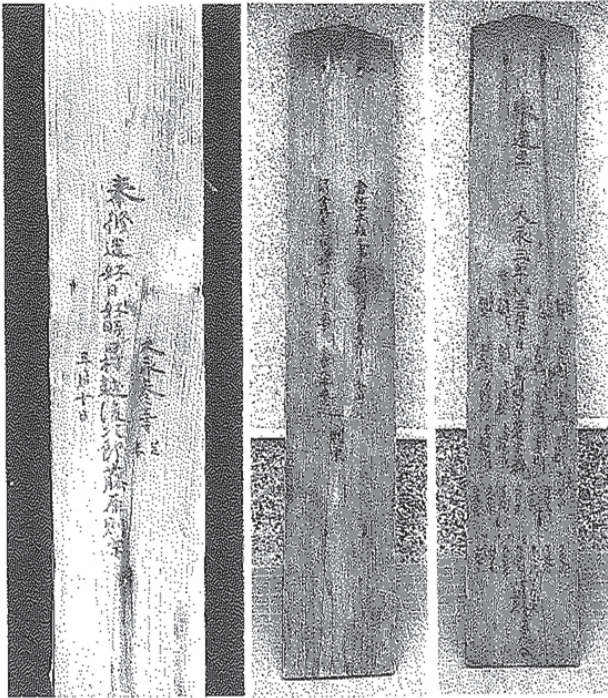
大永3年棟木墨書

大永3年 棟札

ところで、新宮神社本殿はすでに文化財の附指定を受けている10枚の棟札によって大永3年(1523)の建立とその後の修理がある程度知られていましたが、解体修理で新たに当初の年記のある棟木墨書や棟札等5種の資料が発見され、本殿の歴史をより一層知ることができました。これだけの資料が残っている神社本殿は滋賀県では他に例がなく大変貴重なものと言えます。

また、今回新たに当初の棟木墨書銘が発見されましたが、滋賀県下の中世の神社本殿約40棟のうち、棟木に墨書のあるものは重文志

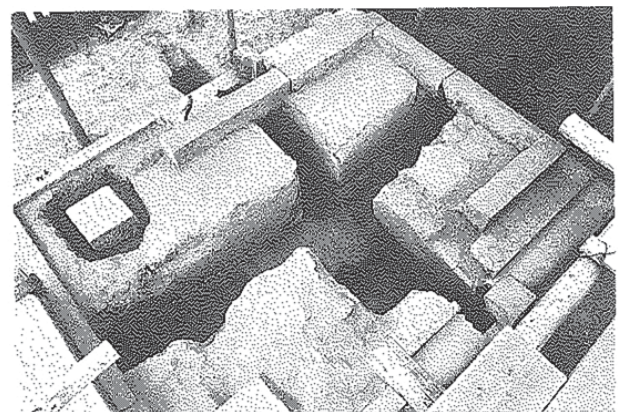
基壇トレンチの状況

今回基壇にトレンチを入れたところ、写真のとおり現状の地盤下70cmの所に当初の地鎮のためと思われる土壇と亀腹が発見されました。土壇は長さ1.3m、幅90cm、高さ15cm程の大きさで、ほぼ建物中央に位置し赤土で築かれていました。土壇上面から燈明皿が発見されたことは例のない貴重なものです。

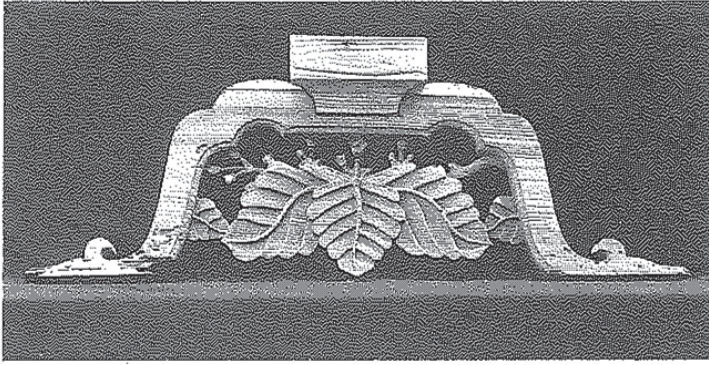
藁 股 (身舎)

(5) 向拝の藁股が裏を向いていたために今回表側を正面に据え直しました。
