じょう こん いん 浄 巖 院 楼 門

— 文化財建造物の保存修理 —

滋賀県教育委員会文化財保護課
主任技師 豊城 浩行

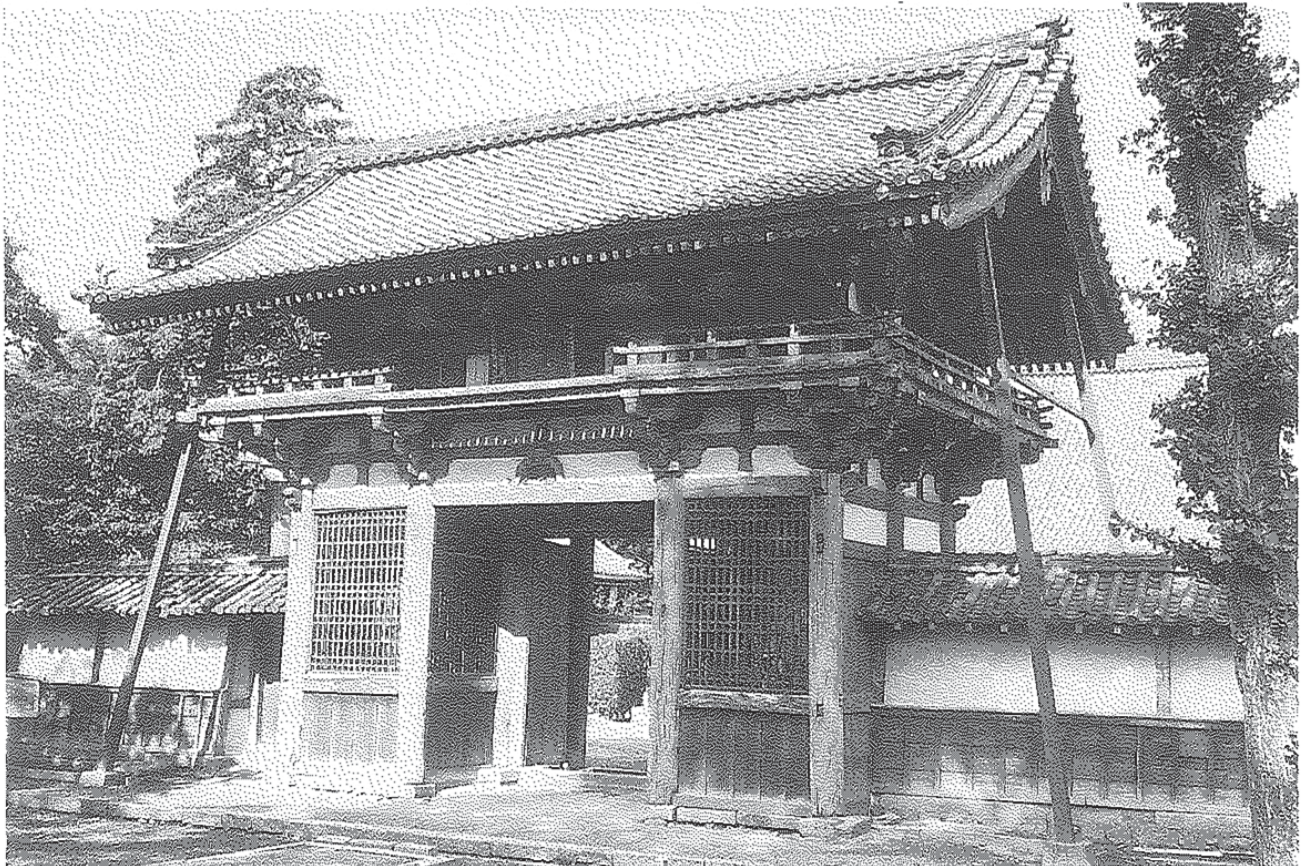
県指定 浄巖院楼門正側面

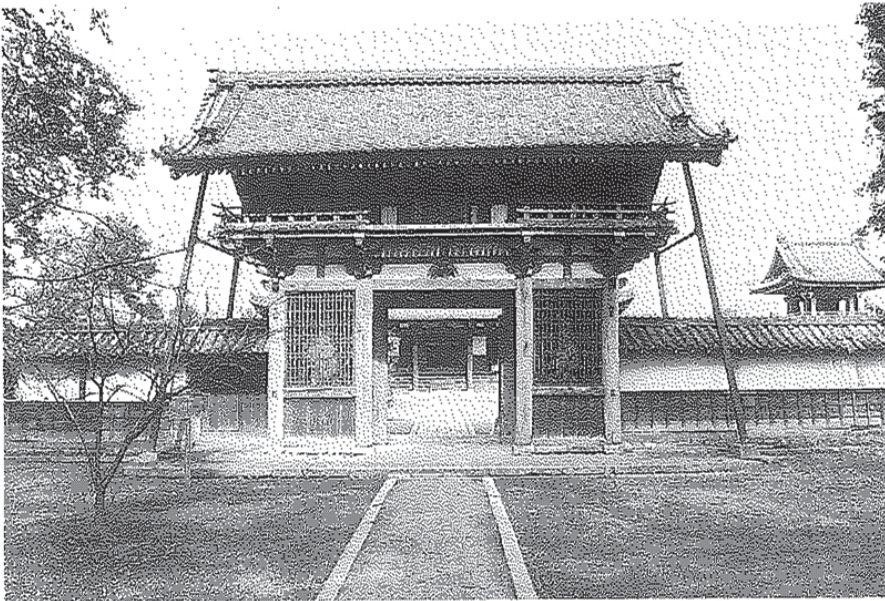
浄厳院楼門 正面全景

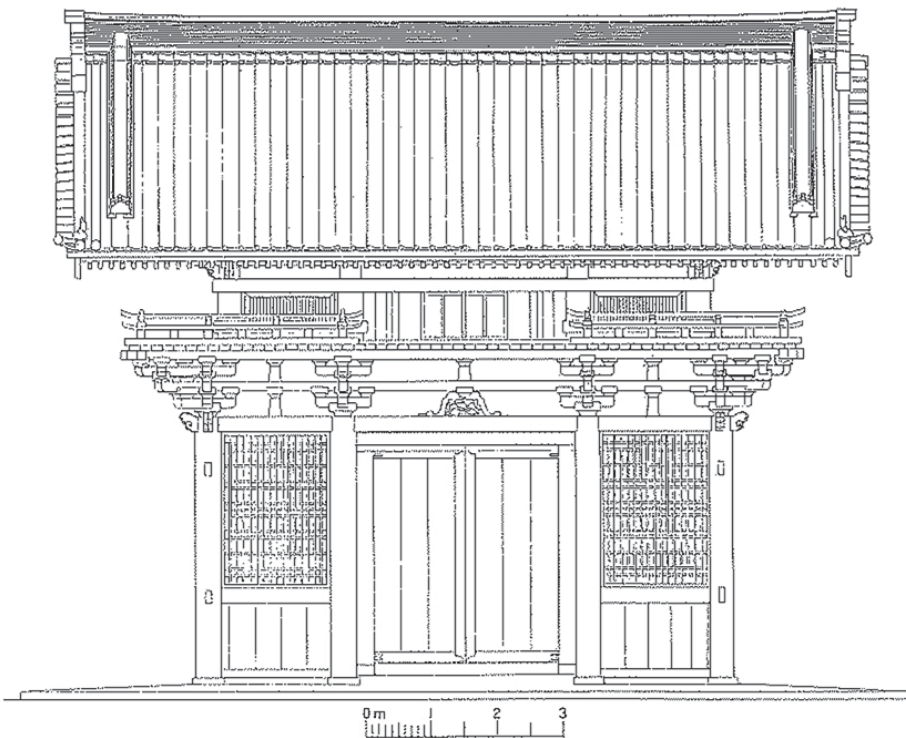
正面実測図

浄厳院の楼門では、柱の不同沈下・傾斜が大きく、2階の柱を受けている部材は、虫害のため、荷重でつぶれている部分があります。軒は4隅が垂下し鉄骨の支柱で支えている状況です。これらは、建物全体を観察し、最も状態の良い部分で、本来の納まりを想定し作図します。

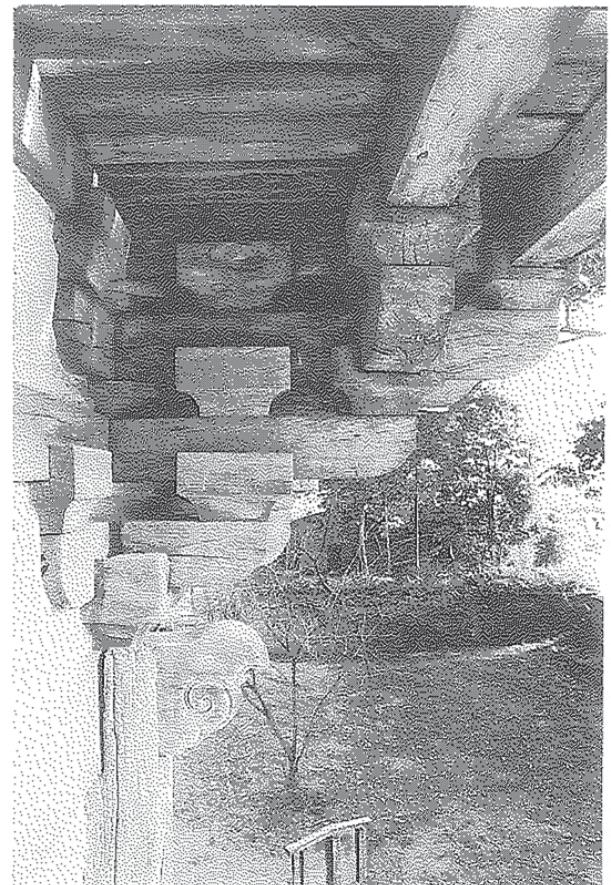
頭皮木鼻及び組物

時代判定の目安となるもののひとつに、装飾的な彫刻部分があり、その形や彫りには時代の特徴が良く表れています。浄厳院楼門のかえるまた きはな墓股、木鼻と呼ぶ部分は、ひよしたいしゃ日吉大社東本宮楼門（大津市、桃山時代）なむらじんじや苗村神社楼門（竜王町、大永2年・1522）あぶらひ油日神社楼門（甲賀町、永禄9年・1566）のそれに非常によく似ており、これにより16世紀ごろの建物と考えられます。
