48. 苗村神社楼門の解体調査

はじめに 所有者の委託を受けて、県教育委員会文化財保護課は、昨年7月より、重要文化財・苗村神社楼門他3棟（神輿庫・十禅師社本殿・八幡社本殿）の保存修理工事を実施している。

楼門の解体調査を終えて、現在は神輿庫と十禅師社本殿の解体調査を並行して行なっている。ここでは、調査を完了した楼門についてその概要を報告する。

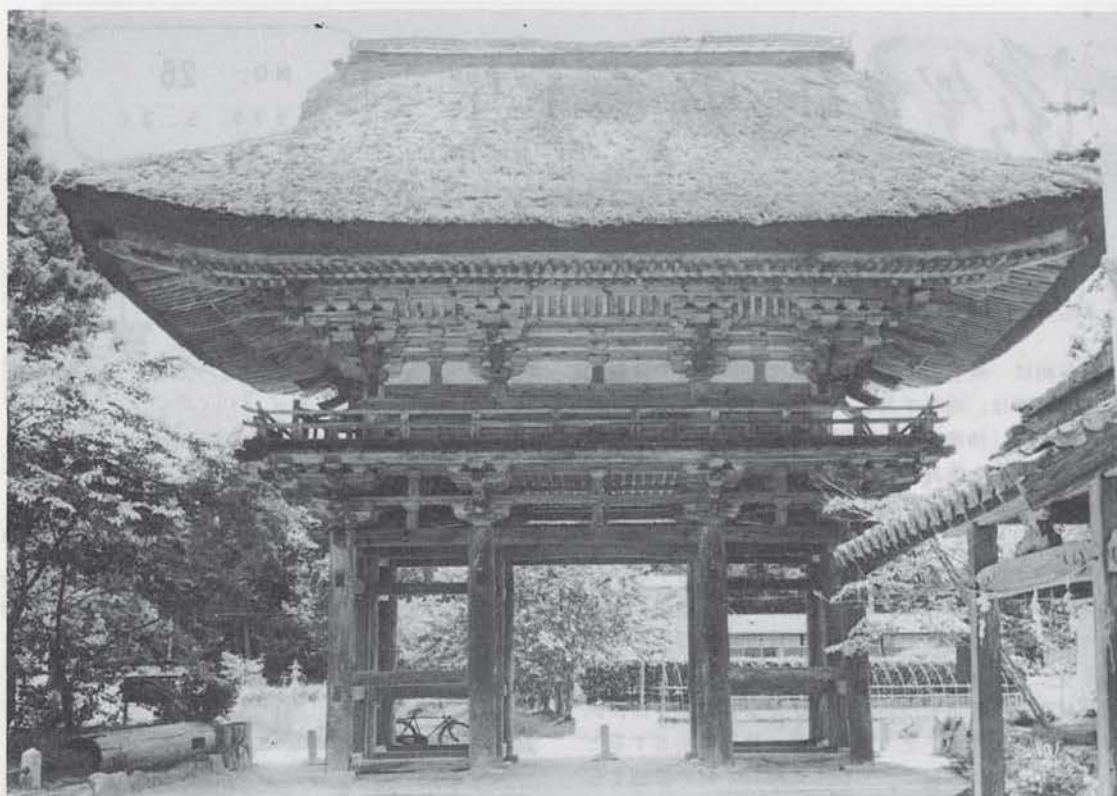
楼門背面全景

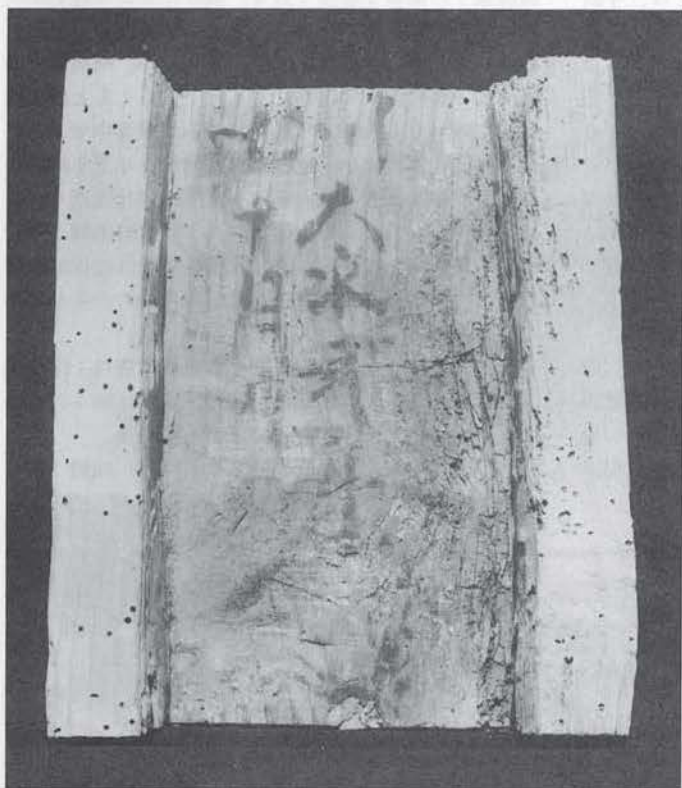
て指定目録に記載されてきた。ところが今回の解体中に、一階臺股上斗敷面より「大永貳年十月日」と記された墨書(写真)を発見し、大永2年(1522)に建立されたことが明らかになった。卷斗の組手に書かれている墨書は、いったん解体しなければ発見できないものであることから、この墨書の発見の意義は大きいといえる。建立年代が明確になったことで大永の建築様式、技法などを示す基準の一つとして、資料的価値が非常に高くなった。しかし、大永の年代を示す資料が今までに全くなかったわけではなく、蒲生郡誌巻六によれば「楼門は永正 大永年間の造営なり 勸進帳後記」と書かれている。ところが勸進帳には「苗村大明神一宇楼門新建立云々」とあるものの、年号等の記載

◀大永墨書銘

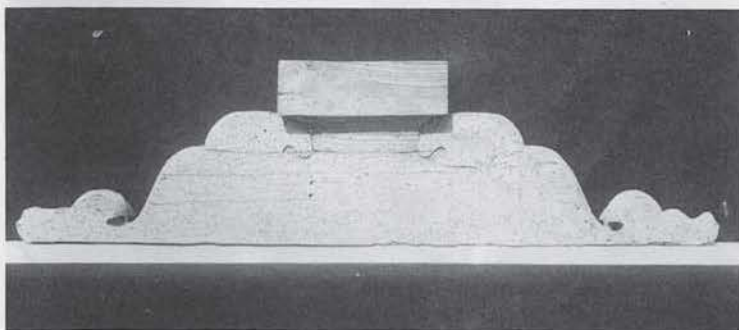
▲臺股と卷斗

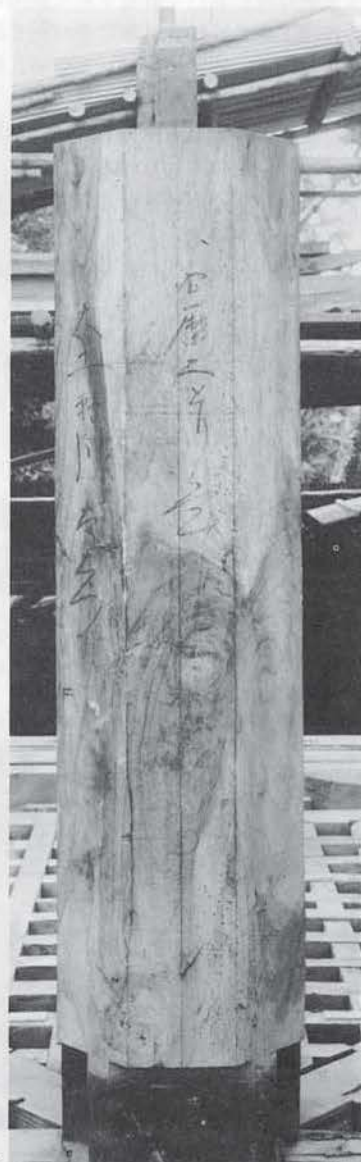
二階内部柱(通柱)に「宝暦二年 とり年 大工鶴川太右衛門」と記されていた(写真)。解体した部材にも同様の墨書や、当初番付とは異なる番付が一階の柱までに及んでおり、建物をいったん全部解体し更に柱礎石まで修理の手が加えられていたことが判明した。この時の修理内容としては、

宝暦修理の墨書銘▶

1. 当初礎石の上に、柱筋を合わせて花崗岩切石の礎石を積み重ねた。土間についてもその高さだけ地上げを行い、正面に2段の雨落ち葛石、背面には1段の葛石を据えつけていた。
 2. 柱については一階の柱6本（全員数12本）と、二階では4本を取替えた。この時一階の中央通り2本の柱を二階柱を兼ねる通柱に変更し、中央間の頭貫を虹梁に取替えその上に蓐股を補入した。
 3. 小屋組及び妻飾りの材料を全部取替えた。
- 以上のように全体の木材を約40%取替える大がかりな修理であったが、部分的な納まりを除いてはほぼ創建当初の形式（柱間寸法、部材の寸法）を踏襲して組み直されていた。

宝暦修理において改造された箇所については、今回の修理工事で痕跡資料等に基づいて旧に復する。これを現状変更（建物の復原）といい、現在下記のような変更要旨を文化庁に申請中である。

1. 現在の柱礎石を撤去して、自然石に改めるとともに建物全体を約6cm高くする。
2. 一階中央通の通柱を頭貫高さで切断して柱上に斗栱を復する。
3. 一階内部中央間の虹梁と蓐股を撤去して、頭貫と間斗束に復する。
4. 一階の頭貫木鼻を整える。

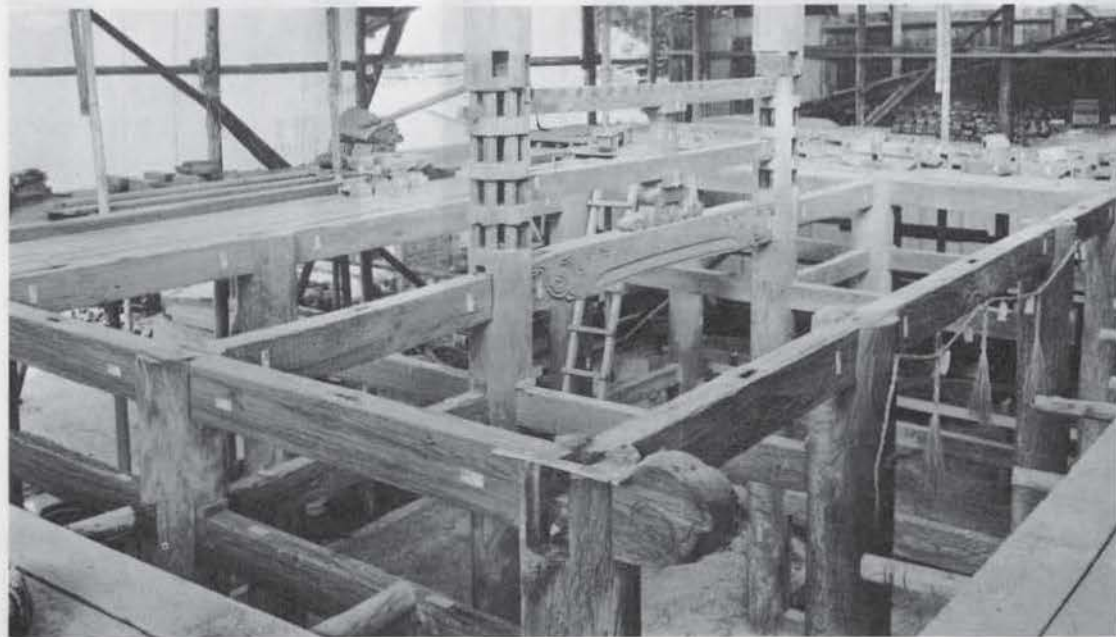
一階を解体している状況
