114. 新旭町二子塚古墳出土

環頭大刀の保存処理

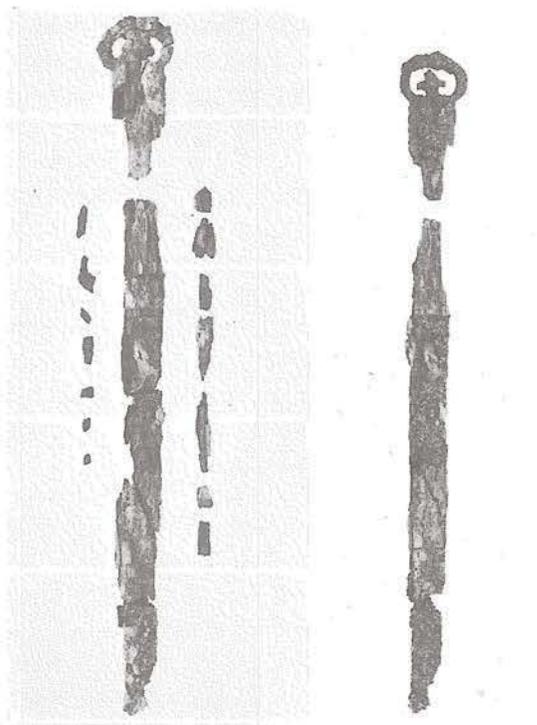
環頭大刀(左・保存処理前、右・処理後)

二子塚古墳出土環頭大刀の環頭部は長さ12cm、環頭形式は錆で覆われているため不明瞭である。金銅装などの装飾は確認できず鉄素地のみと思われる。環頭茎部は良好に木質を遺存し目釘が貫通した状態できまり、幅4cmの把縁が把木を巻いている。またところどころ埋納時に包まれたと思われる布(24×34:緯糸数×経糸数)が錆化し痕跡として付着している。環の部分には深い亀裂が生じ分断されている。さらに最近生じたと思われる赤錆が部分的に浮き出ている。

大刀部は残長41cm、先端より約8cmで切損し、刀身中央あたりで斜方向に割れているが、断面の状態からみると比較的新しい割れと思われる。刀身は大きく三枚におろした様に板状となりふくれ上がっている。茎
