紀 要

財団法人 滋賀県文化財保護協会

【近江の横穴式石室実測調査報告2】

野洲市南桜8・9号墳実測調査報告

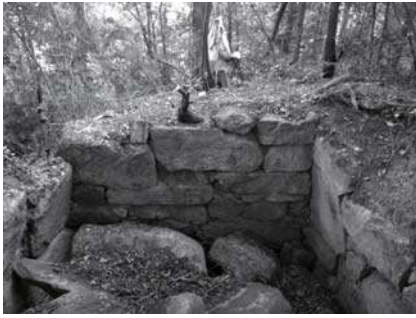
玄室北半部が遺存するのみで、玄室南半部および羨道部は失われており、袖構造等の詳細を知りえない。さらに、玄室北半部も側壁2段分程度の遺存にとどまり、それ以上の上部構造を明らかにできない。

玄室内には大小の石材がみとめられる。玄室北半部の石材は扁平な直方体であり、大きさからみて側壁石材と似通っていることから、側壁石材が落下したものと考えられる。一方、南側には大ぶりの石材（長軸約3.3m・短軸約1.7m）1石がみとめられる。大きさから見て、これは天井石であったと考えられる。

①8号墳遺存状況（南から）

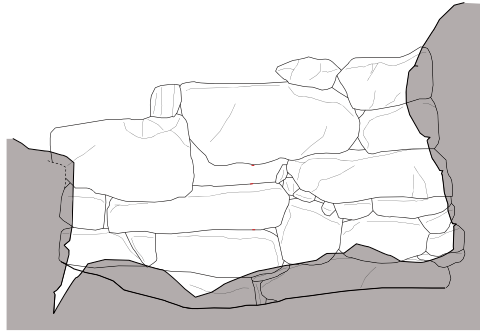
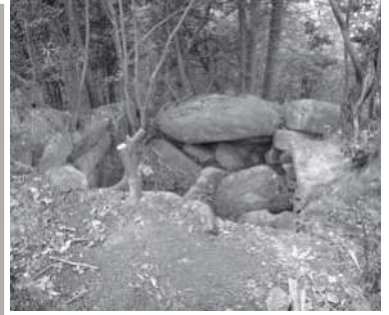
奥壁は扁平な直方体の石材を積み上げている。その積み方は長軸を水平方向において積み上げる（ヨコ使い）もので、現状では目地通りから5段分の積み上げが確認できる。目地通りが上下する部分も一部にあるけれども、比較的整った印象を受ける。

右側壁については、現状での底面のラインが奥壁から約1.2m以南が大きく玄室の内側へ屈曲しており、この部分に関しては原型を保っているとは考えがたい。現状では3段分の積み上げが確認できる。奥壁と同じく扁平な直方体の石材をヨコ使いすることで積み上げている。

②8号墳遺存状況（北から）

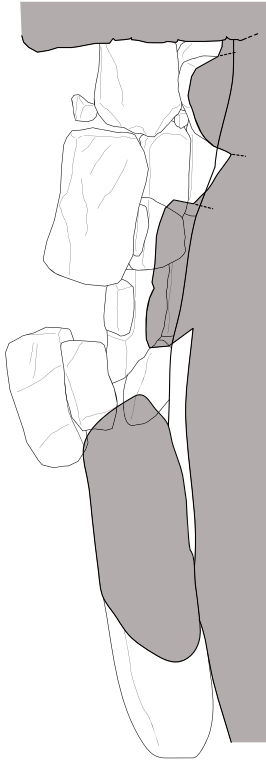
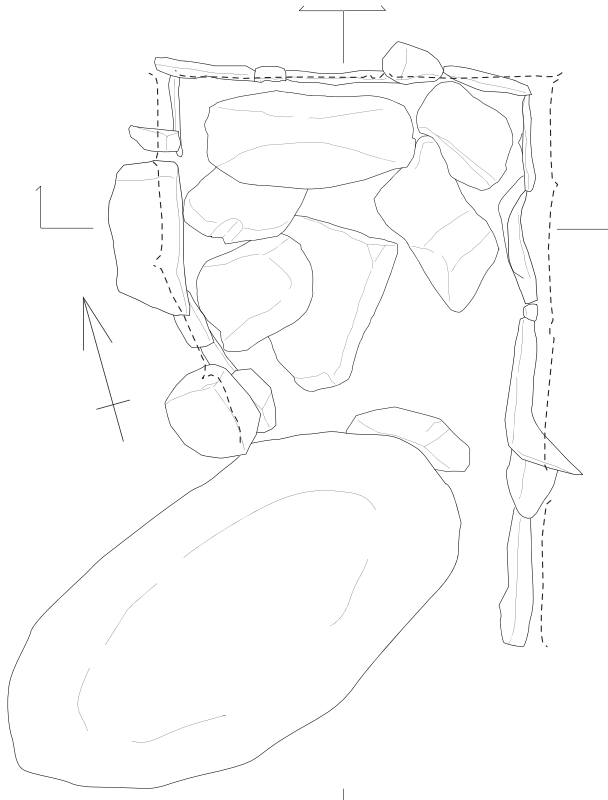
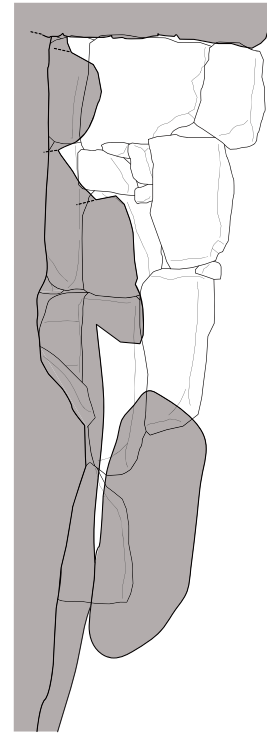
図3 南桜8号墳石室実測図および関連写真(①・②)・16号墳関連写真(③・④)

玄室の各部法量は奥壁幅約2.6m・奥壁高約1.5m以上、右側壁長2.5m以上・左側壁3.3m以上である。石室主軸はN-15°-Eであり、ほぼ南北方向とみてよい。

左側壁で3段分の積み上げを確認した。奥壁および右側壁と同様に、石材の大半は扁平な直方体の石材をヨコ使いによって積み上げることを基本とする。ただし、2・3段目の奥壁よりの1石はタテ使いによる。

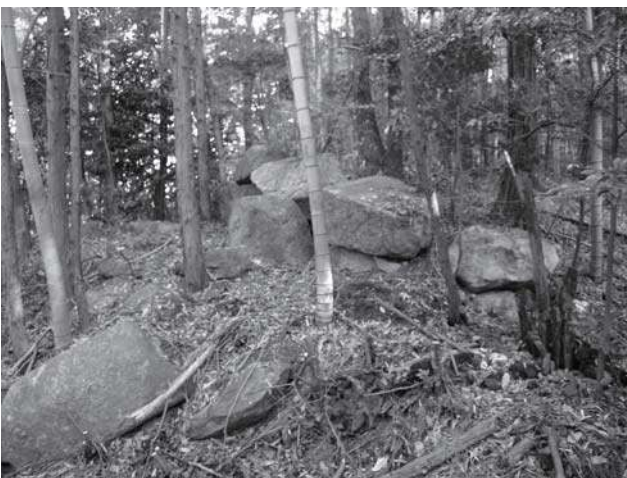
③16号墳遺存状況（南から）

石室 稜線上において平らな面を西側に向けた石材が南北方向に並んでいる状況がみとめられた(図2-③・④)。その石列の西側は斜面となっており、その下方には8号墳の天井石とほぼ同規模の板状石材が落下している状態を確認できた。これらから判断して、ほとんど原形は留めていないけれども、横穴式石室の存在を想定した。

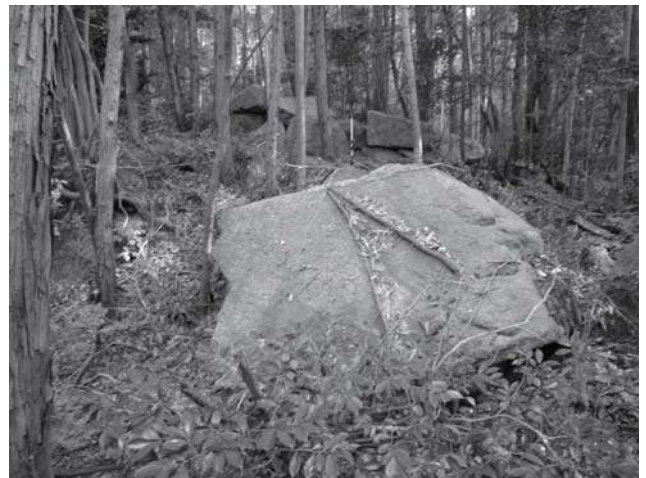
④16号墳遺存状況（西から）

墳丘 明確な墳丘は現状で確認できない。石室南側は急峻な斜面となっている。これについては、8号墳の事例などから見て、稜線斜面が流失した可能性が高く、古墳築造時は現在よりも幅が広い尾根であったと考えられる。

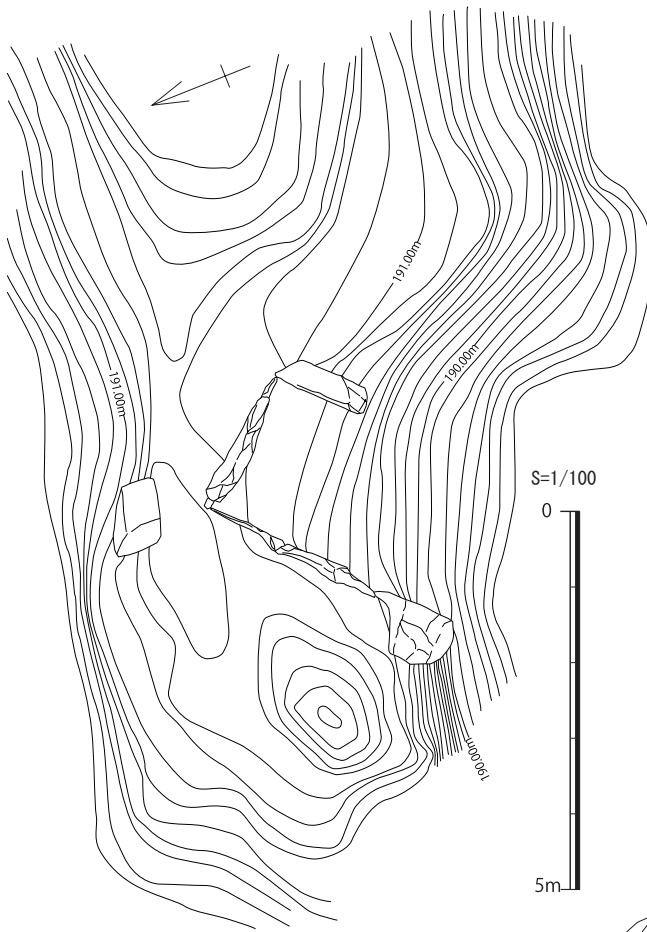
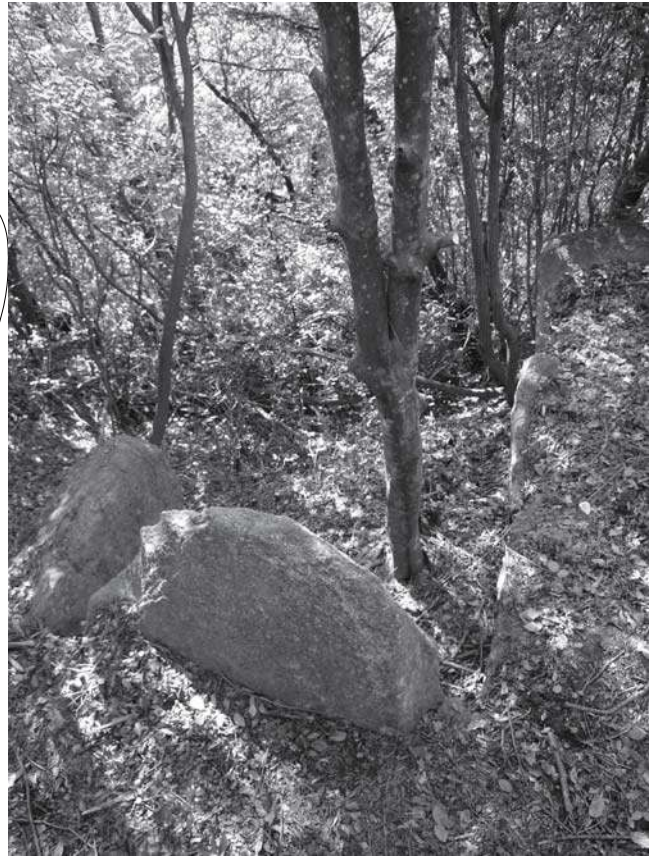
9号墳遺存状況(北から)

墳丘 古墳の位置する丘陵は南側が急峻な崖状地形をなしており、石室の南半部が崖面に含まれることから、本来の稜線の幅は現況よりさらに広いものであったとみて大過ないであろう。墳丘は大半が流失しており、判然としない。しかし、石室西側には等高線が円弧を描いてめぐる部分があり、それを残丘と考えると直径10m程度の円墳に復元することができる。

石室 南西方向に開口する横穴式石室である。玄室の奥壁側が遺存するのみであり、袖形状や羨道部については知りえない。また、左右側壁も1段分が遺存するだけであって、玄室の上部構造は不明である。

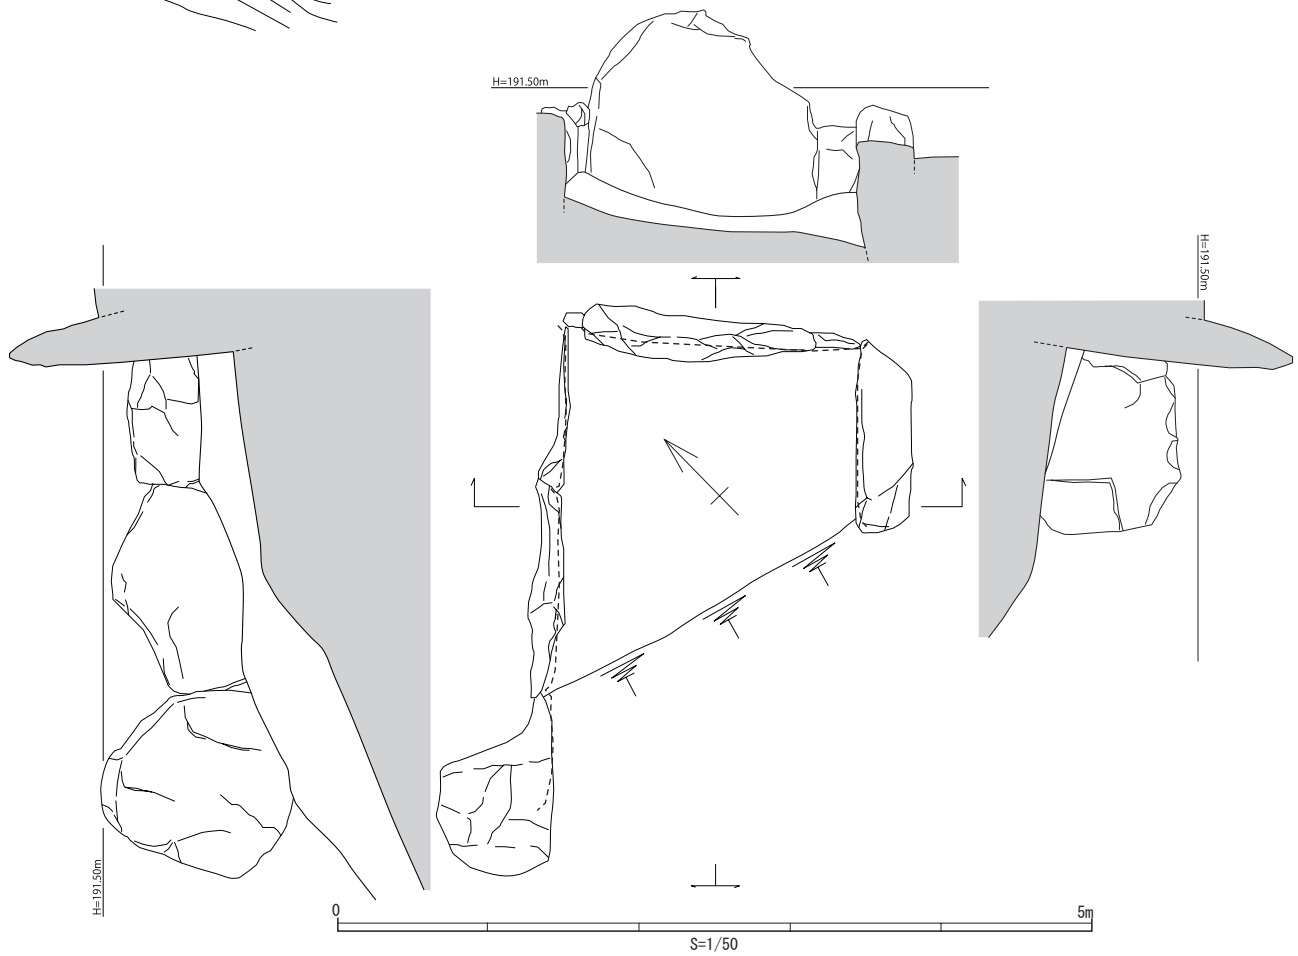
図4 南桜9号墳周辺地形実測図・石室実測図・関連写真

玄室の各部法量は奥壁幅約2.0m・右側壁長約3m以上・左側壁長約1.5m以上である。石室主軸はN-46°-Eを測る。

奥壁は扁平な大型石材1石を立て据えたもので、いわゆる「鏡石」に相当する。

右側壁は3石が残存する。奥壁側2石はヨコ使い、それに続く1石はタテ使いによって据えている。石材は長軸1.1～1.3m程度であり、8号墳に比して大きい。

左側壁は1石のみが残存する。長軸1.3m程度の石材をヨコ使いする。
