# 紀 要

第 27 号

公益財団法人滋賀県文化財保護協会

## 保管資料の劣化と環境対策

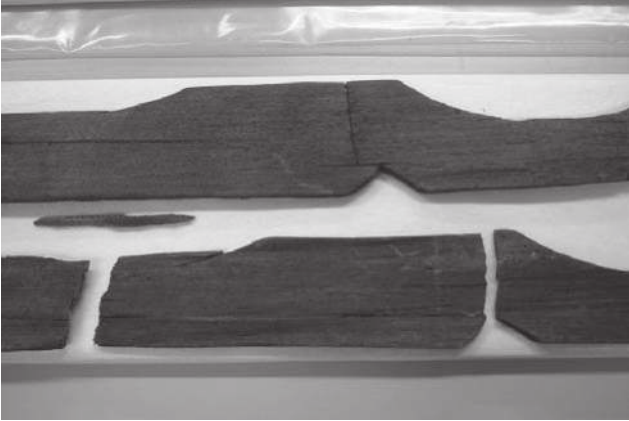
(1)折損 木製品のなかでの折損は、薄手のものや細長い形状のものに発生しやすい(写真1)。保存処理した資料といえども折れやすく、移動のさいは形状に応じた台に載せることでトラブルを防ぐことができる。

写真1 折損

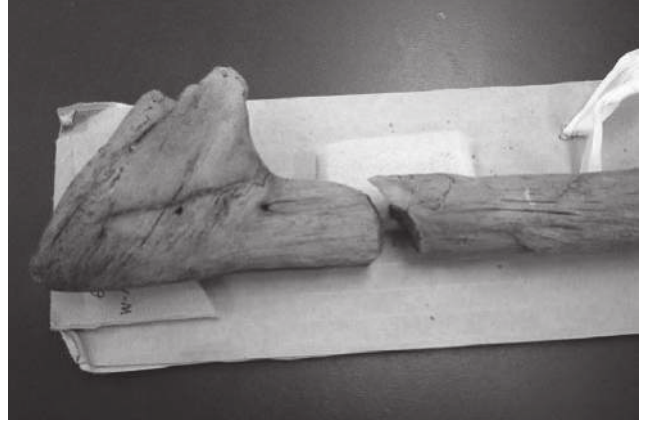
(2)分離 接着部分の分離は、取扱い等で無理な力がかかったためと考えられる。こうした分離は、接着面のすぐとなりで断裂するため、資料に少なからずダメージを与える(写真2)。

写真2 接着力所の分離

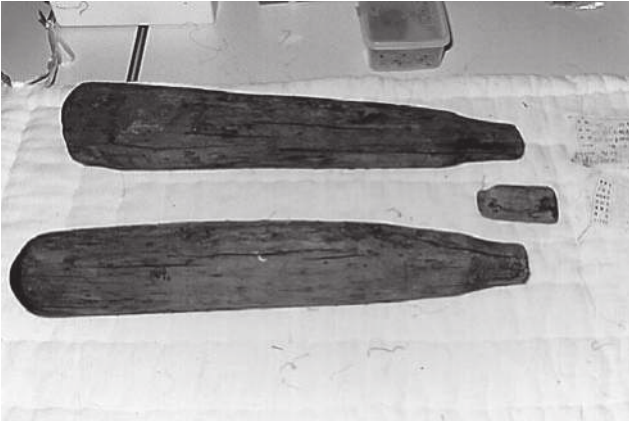
(3)分解 前例と同様接着部分から分解するケースが多い。強い力が資料に加われば、時として粉々になることが考えられる(写真3)。

写真3 分解

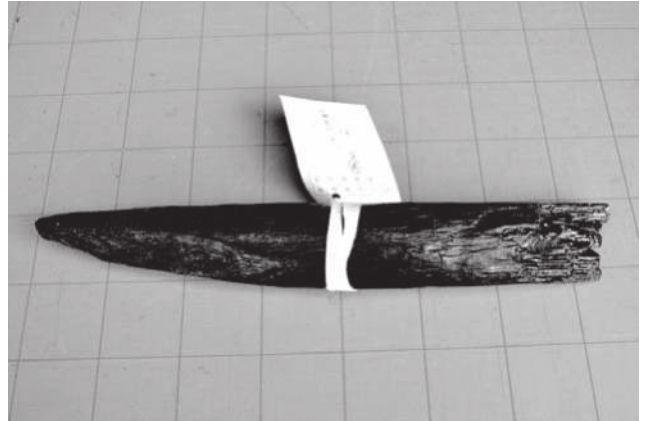
(4)黒色化 木製品の黒色化は、資料が置かれた環境に大きく左右される。温度、湿度とも高い夏季に集中して発生する(写真4)。対策として、温度や湿度の管理に注意が必要である。

写真4 黒色化

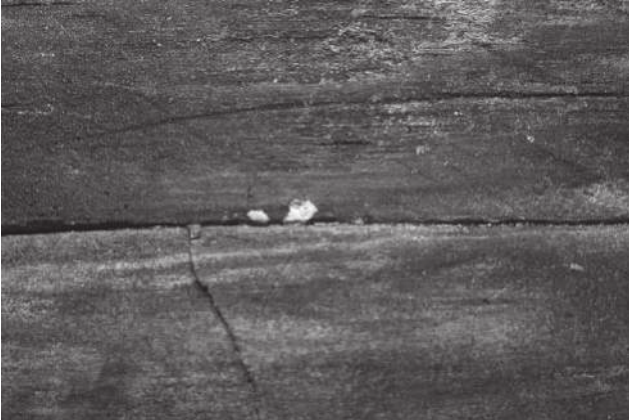
(5)PEGの析出 PEGの析出は、前例にみられるように温度、湿度が高い環境に置かれると、資料内部のPEGが表面へしみ出したのち固形化するさいに、PEGの析出がおこる(写真5)。

写真5 PEGの析出

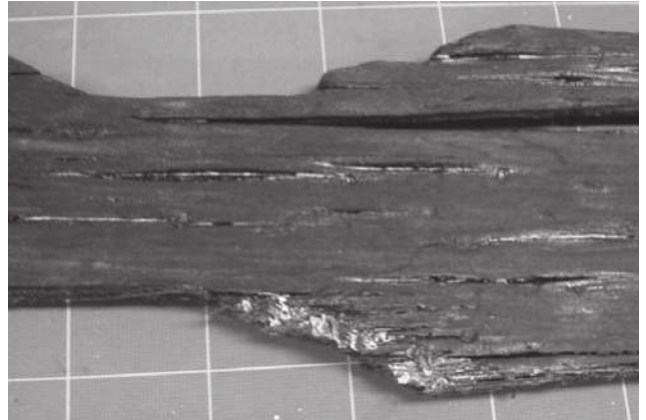
(6)PEGの粉状化 PEGの析出の症状の一例として、PEG

の粉状化もしばしばみられる。保存処理後、十分な乾燥時間をかけずに収納、保管した例に多く見られる(写真6)。

写真6 PEGの粉状化

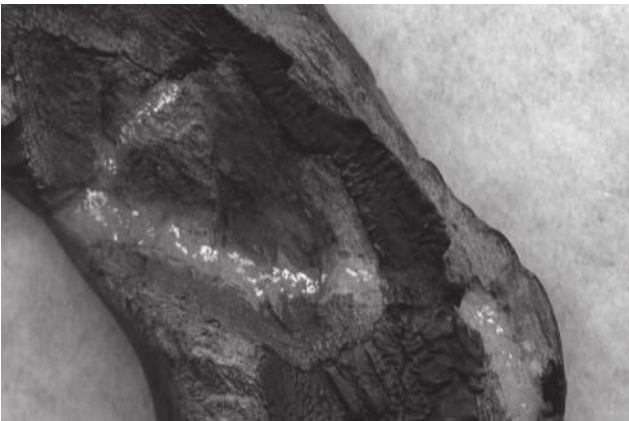
(7)白色析出物 白色析出物は、前述のPEGの粉状化と症状が似ているが原因が異なる。保存処理された木製品で、分割された部材を接着剤で接合し、欠損部に充填を加えた箇所が発生している(写真7)。この部分を実体顕微鏡で観察すると、白色の針状析出物が観察される。これは欠損部の補彩に用いた白色顔料が高い湿度の環境下で析出するものと考えられている。対策として、保存処理された木製品は、すぐにエアーキャップシートやポリ袋に収納せず、十分に乾燥させてから収納することで、このトラブルの発生を防ぐことができる。

写真7 白色析出物

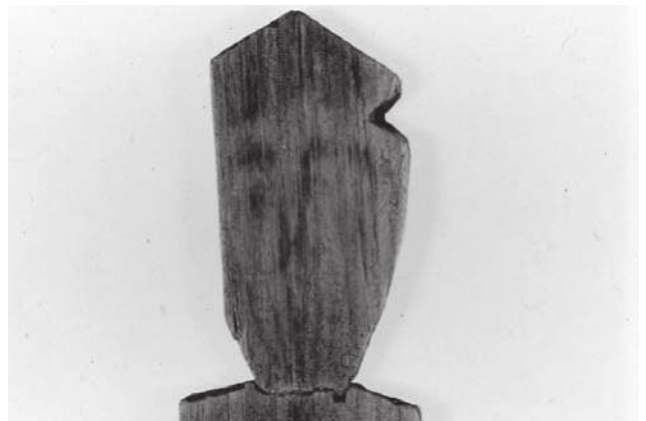
(8)カビの発生 カビの発生は、保存処理前および保存処理後ともに発生する。これも保管環境が原因で、高温、高湿度に長く置かれたもので、黒カビの発生が見られた(写真8)。ひとたびカビが発生すれば、カビが作り出した色素を資料の内部にまで残すことになり被害は重大である。カビの汚れを取り除くなどの修復は、外科的な処置が必要で資料そのものを傷つけるため不可能に近い。

写真8 カビの発生

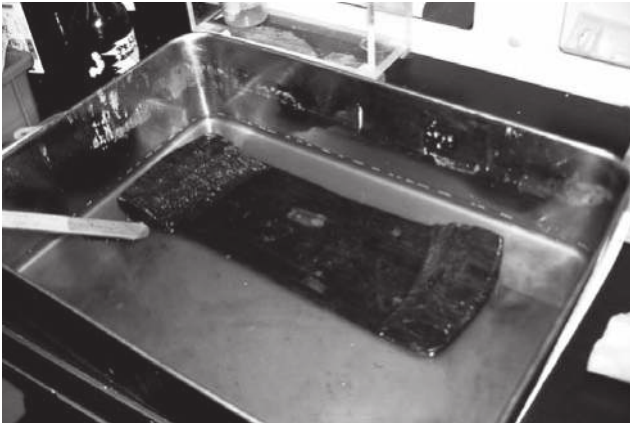
写真9 漂白処理

次にトラブルが発生した木製品の応急的処置や再修理について概略を述べる。黒色化やPEGの析出などの事例は、木製品を温水で洗ったのちエチルアルコール60%水溶液で再度洗う漂白処置を行い、さらに充分乾燥させることで元に戻る(写真9)。折損や分離、分解は、破断面に接着剤を塗布し再接合する処置が必要となる(写真10、11、12)。

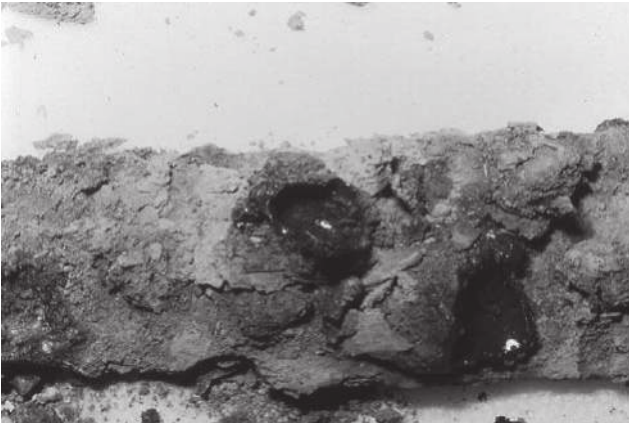
金属製品のなかで鉄製品と青銅製品は、サビの危険性が高い。出土直後の鉄製品は、土や砂、サビの付着とともに水分を多く含んでいる(写真17)。また鉄製品の断面には、埋蔵中に進行したサビにより亀裂や空洞が見られる(写真18)。こうした亀裂や空洞には水分が潜み、さらなるサビの進行を促すおそれがある。そのため徹底した乾燥が必要である。さらに必要な場合X線写真を撮影し、そのフィルムを参考にサビ取りを実施し、次いで恒久的な保存処理に入れることが望ましい。

写真 17 出土直後の鉄製品

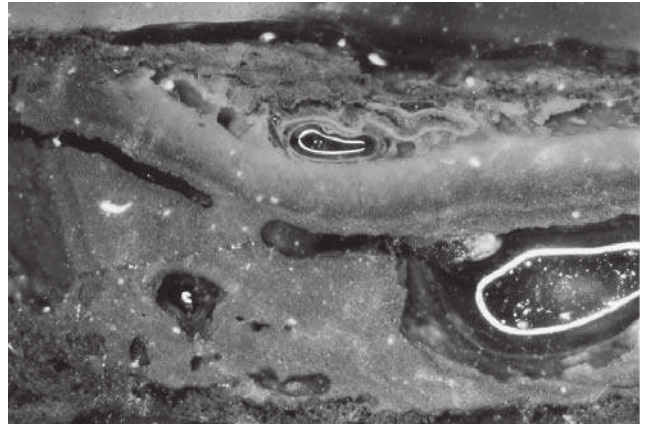
写真 18 鉄サビの断面(拡大)

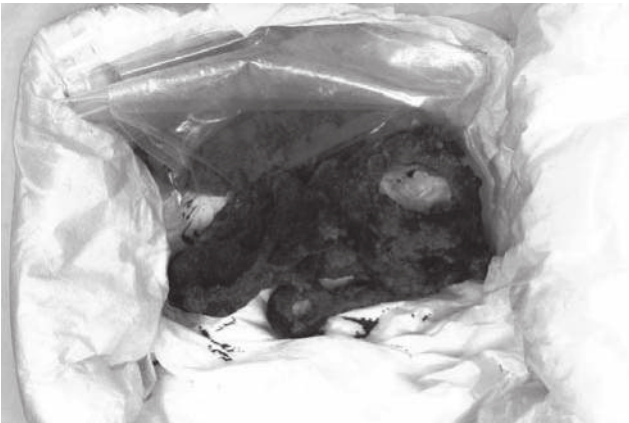
(1)密閉容器(タッパー)保管 金属製品を密閉容器に保管する場合、十分に乾燥した状態で収納する。少しでも湿気があればサビの進行につながる(写真19)。保存処理に至る前に、すでに折れや剥離、さらには粉状化や崩壊に至っているケースも見られる。

写真 19 タッパー保管の鉄製品

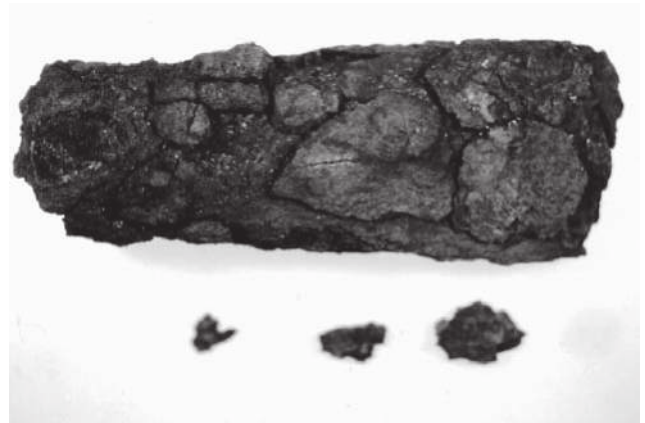
(2)鑄造鉄斧 鑄造による鉄製品は、小破片となって崩壊しやすく注意が必要である(写真20)。

写真 20 鑄造鉄斧の崩壊

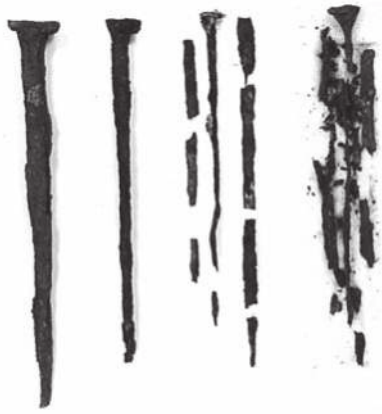
(3)鉄釘の崩壊 鉄釘や大刀、刀子などは鉄素材を折り曲げて加工していることから、薄片状に分解する傾向にある。この写真は、左から右にかけて劣化のプロセスを表している(写真21)。

写真 21 鉄釘の劣化のプロセス

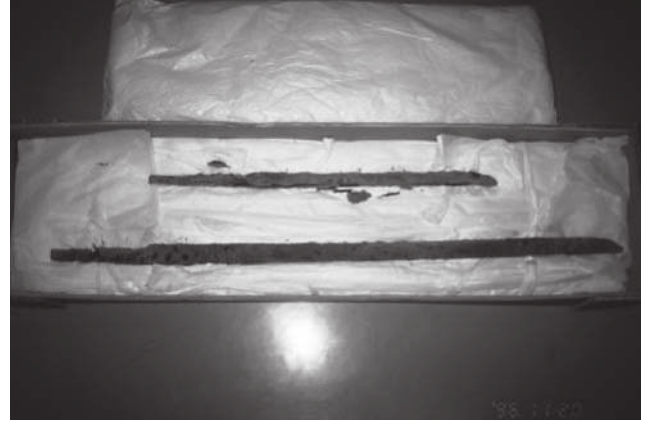
(4)移動によるトラブル 展示に備えての貸し借りのさい必ず移動がともなう。崩壊しやすい資料は、そうした際トラブルとなって現れる(写真22)。

写真 22 移動によるトラブル

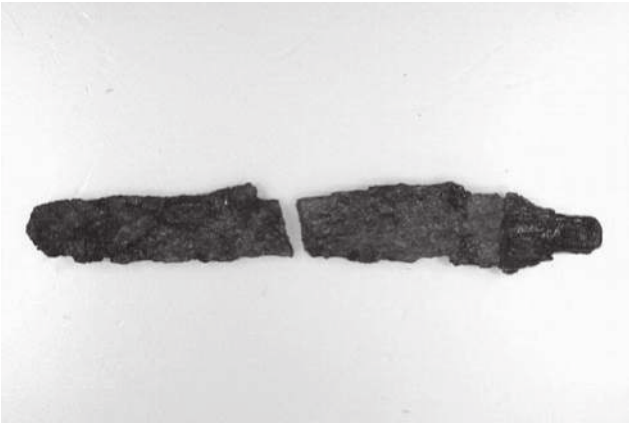
(5)折損 接合した資料は、接合面の接着剤の劣化や強い力が働いた場合折損する(写真23)。やや頻発するトラブルであり、取扱いに注意が必要である。取扱いによる折損は、大刀などの長い形状のものや鉄鎌など細い形状のものなどに多く見られ、保存処理により接合された箇所折れることが多い。接合箇所では、接着剤の劣化が第一に考えられる。また、欠損部に充填された合成樹脂との接着面での剥離も多く見られる現象である。

写真 23 折損

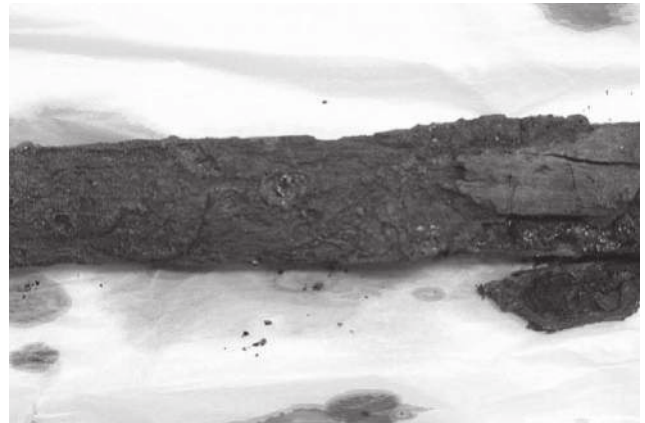
(6)染み 薄葉紙で梱包された鉄製品は、湿気の多い環境で必ずと言っていいほど染みが出る(写真24)。薄葉紙の使用は、移動のさいに使用することにとどめ、保管には使用しない。不織布など水分を取り込まない素材を使用することが望ましい。保管中に多く発生するこのトラブル例は、室温の高い場所から急に低い場所へ移動した場合、あるいはその逆の場合に生じる現象で、結露が原因である。結露によって水滴やサビ汁が発生し、梱包材である薄葉紙にその痕跡をシミとして残す。さらに結露した水が金属と反応しサビを形成する。とくに梱包材にサビ汁が認められる場合、必ずと言っていいほど資料に変化がみられる。

写真 24 薄葉紙で梱包された鉄製品

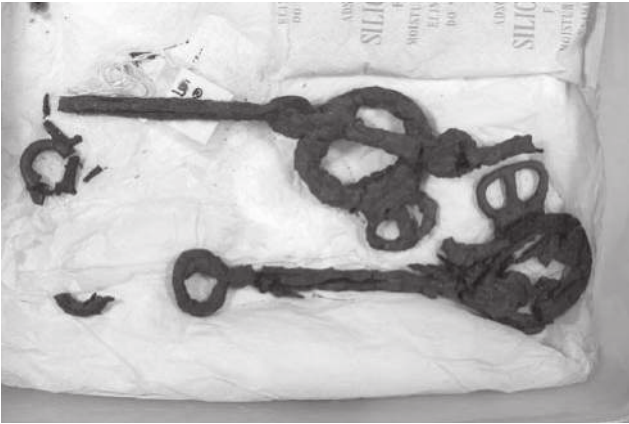
写真図版に示す鉄製轡(写真25)は、やや小規模な古墳からのもので、出土してから30年近く経過している。当初に実施した保存処理後の保管および展示環境は明らかでないが、全体的に劣化が進行し一部崩壊の状態にあった(写真26)。接着剤や充填剤の劣化により接着面の強度の低下がみられたため、解体修理を実施した(写真27)。各部分の再接合は、当初撮影したX線写真(写真28)を参考に接合作業をすすめた(写真29・30)。接合のあと欠損部を充填し、補彩をおこなった(写真31)。再修理が完了し(写真32)、乾燥剤および脱酸素剤を封入し保管、収納した。

写真 25 崩壊寸前の馬具

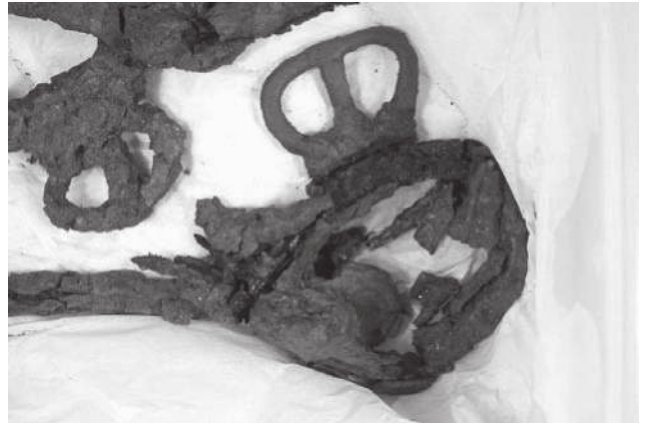
写真 26 崩壊寸前の馬具(拡大)

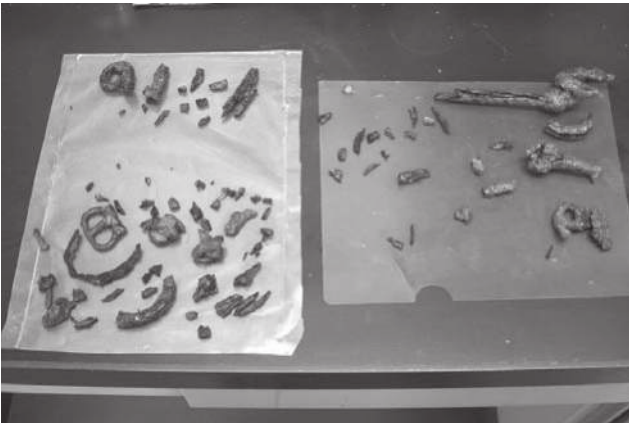
写真 27 解体修理

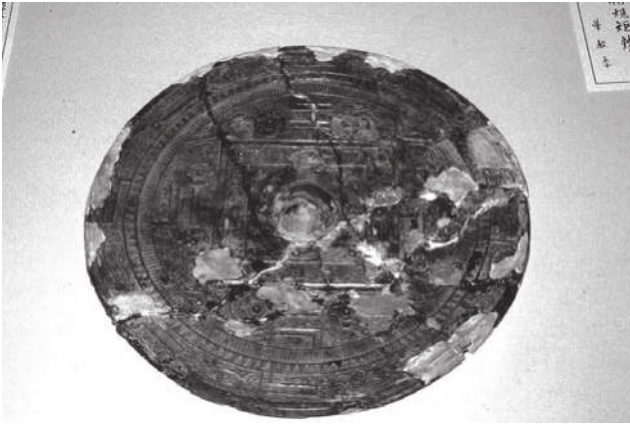
この青銅鏡は、1960年代に緊急発掘調査により出土し、応急的処置として合成ゴム系接着剤により接合され、欠損部は石膏で充填されていた(写真33・34)。鏡の接合部が数か所分離するとともにブロンズ病と呼ばれる明るい緑色をした粉末状のサビが発生していた。そのため再修理することとなり、事前調査としてエックス線写真を撮影した(写真35)。再処理の方針として、以前の補修部分を除去して解体し、ベンゾトリアゾール法によるサビ止め処置をしたのち(写真36)、アクリル樹脂(パラロイドB-72)による強化処置を実施することとした。また、破片の接着にはエポキシ系接着剤を使用し、欠損部への樹脂(エポキシパテ)の充填をおこなった(写真37・38)。保存処理後は、専用のアクリルケースに入れて保管した(写真39・40)。

写真 33 青銅鏡 (保存処理前)

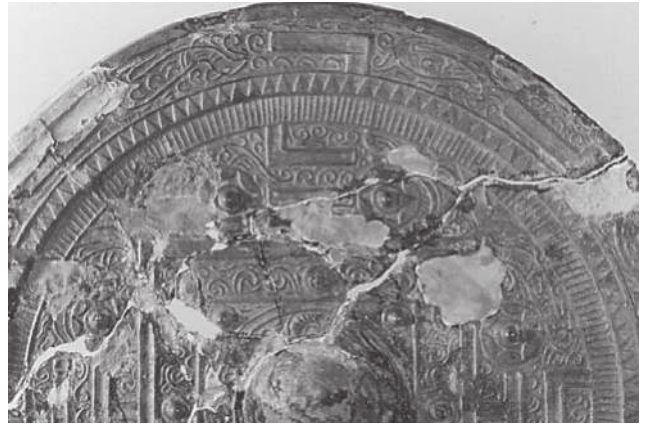
写真 34 欠損部の充填 (石膏による)

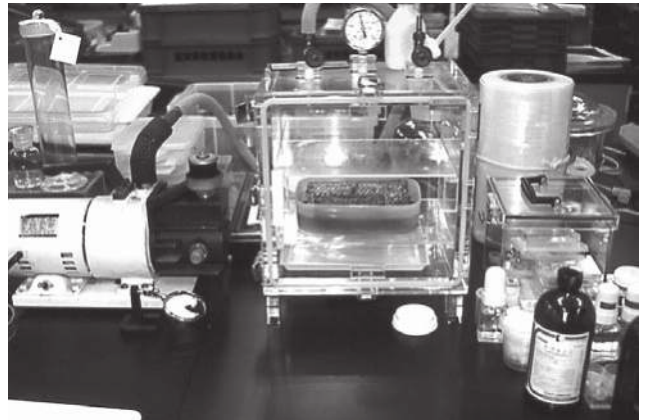
写真 36 防錆処理 (ベンゾトリアゾール法)
