# 紀要

# 34

## 比良山系の山寺に築かれた石垣と回峰ネットワーク

小 林 裕 季

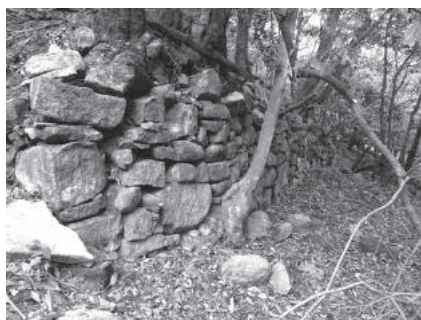
写真2 長法寺石垣①

石垣①は、南端部で寺坊跡の出入口となる石段が残り、隅角部を形成する。北端部は石垣上部が崩落しているが、下部は概ね残存しており石垣が途切れる。石垣の延長は約12.0m、高さは現況地表面から2.3m程度である。法勾配は持たず、ほぼ垂直に積み上げられる。南端隅角部付近の築石は一辺60cm程度のやや大ぶりの石材を多用していることに對し、中央部は一辺30～40cm程度の石材を主体としている。また、南端隅角部の上部に積まれる石材には、1石のみであるが矢穴痕が残る（図4・写真1）。この矢穴痕については後述する。

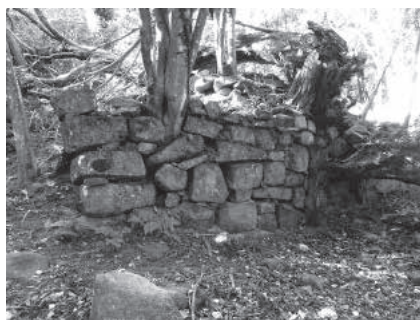
写真3 長法寺石垣②

石垣②は、南端部に隅角部が残るが、北側は倒木により著しく崩落している。そのため、倒木までの約4.0m分を図化した。高さは現況地表面から1.8m程度で、ほぼ垂直に積み上げられる。南端隅角部は上部が樹木により大きく孕んでいる。築石は一辺40～80cm程度の直方体に近い石材を主体とし、横目地を揃えて整然と積み上げている印象を受ける。

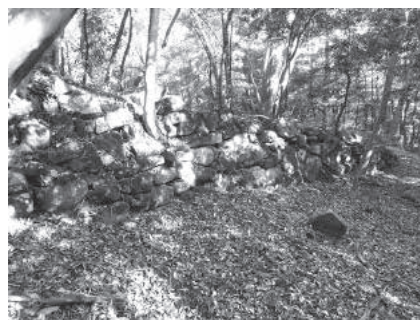
写真4 長法寺石垣③

石垣③は、本堂跡から延びる直線道路沿いに並ぶ寺坊跡の内側に築かれ、直線道路の足下にあたる。延長は約14.0mで、高さは石材が多く積まれている部分で1.0～1.5m程度である。石垣の天端石は傾斜する地形と概ね平行するが、石材は横目地を揃えながら、水平を志向して積み上げられている。下部の築石は長辺60～100cm程度の横長の直方体を呈する石材を主体とし、中～上部は下部のものより少し小ぶりの横長の石材の使用が目立つ。

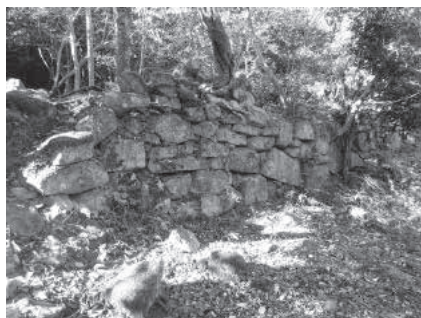
写真5 長法寺石垣④

石垣④は、本堂跡から延びる直線道路に面して築かれる。南北両端は崩落しているため、石垣の残存度の高い約11.6m分を図化した。高さは現況地表面から1.5～1.8m程度で、ほぼ垂直に石材を積み上げる。下部の築石は長辺90～120cm程度の横長の直方体に近い石材を主体とし、上部は下部の石材の形状により凹凸ができたその間ごとで、一辺50～60cm程度の石材を横目地を揃えながら積み上げたことが窺われる。

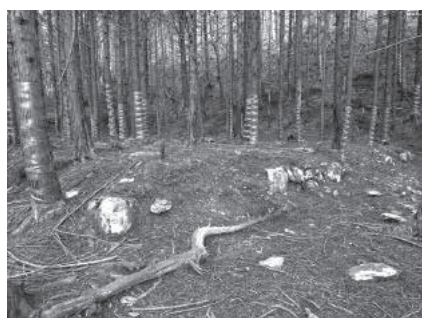
写真6 太山寺石垣①(本堂基壇)

石垣①は、太山寺の最奥に位置する本堂跡の基壇を形成している。本堂跡の前面にあたる南東部分を図化した。規模は延長約14.0m、高さは0.5m程度である。一辺50～100cmの大ぶりの石材を間隔を置いて設置し、その間に一辺40～50cm程度のやや小ぶりの石材を概ね2段積んでいる。築石に相当する部分は比較的平坦な面を選択して配置したとみられる。

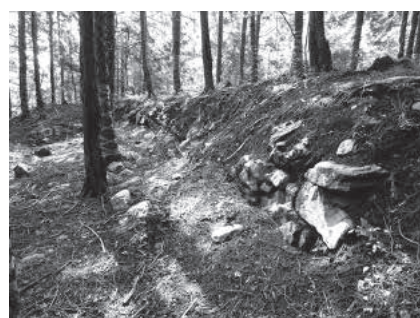
写真7 太山寺石垣②

石垣②は、斜面を削り出した寺坊跡の段差となる部分でL字状に築かれたものである。L字の短辺となる東西方向（石垣②-A）は、本石垣のある寺坊跡から上段の寺坊跡へと至るスロープ状の通路を兼ね、長辺になる南北方向（石垣②-B）の石垣天端は上段の寺坊跡の平坦面となる。南北方向に約12.0m、東西方向に約3.5mにわたって石材が確認されるが、一部が崩落し、土砂に覆われている部分が多い。高さは多く積み上げられている部分で1.0m程度である。露頭している石垣を観察すると、北端付近では長辺60～100cm程度の横長の直方体を呈する石材を下部に配置し、上部

は一辺 20～40cm 程度の石材を積み上げる。一方、屈曲部付近の南側では一辺 50cm 程度の石材を積み上げている。斜面を削り出した部分に設置していることから、やや緩やかな法勾配を持つ。

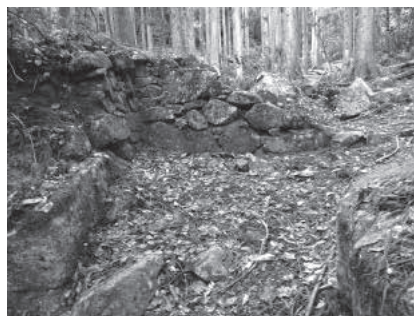
写真8 ダンダ坊石垣①

石垣①は、庭園遺構へと至る出入口となる部分で、北西で角となって直角に折れ、対面する東側は土塁によって平面方形の空間となることから櫓形虎口とする説のある石垣である。基底部となる石垣の長さは、南北方向（石垣① - A）に約 2.5m、東西方向（石垣① - B）に約 3.9m が残る。いずれも天端石は崩落しているとみられるが、石垣① - B の東側は出入口となるため、基底部石材の東端までは上部の石垣が延伸しないものと推測される。角となる北西部

の高さは約 1.4m である。基底部の石材は、長辺 60～140 cm 程度の横長に近い直方体を呈する大きな石材を据え、その上に長辺 30～80 cm 程度の同じく横長に近い石材を、横目地を揃えて積み上げる。明確な法勾配は持たず、ほぼ垂直に近い。築石前面は平坦な面が揃い、凹凸が少なく整然と積まれている。

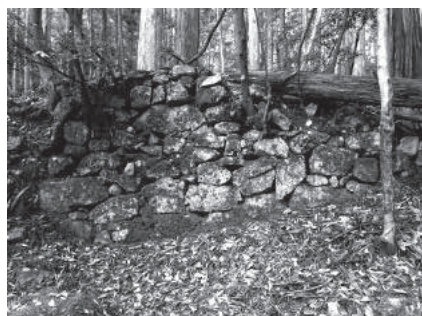
写真9 ダンダ坊石垣②

石垣②は、庭園遺構から雛壇状に連なる寺坊跡の段差部分に築かれたものである。本来は庭園遺構の南側全体に石垣が築かれていたとみられるが、東西端部は倒木などによる崩落や埋没が著しいため、中央部付近の約 5.5m 分を図化した。築石下部は埋没している可能性が高いが、現況での高さは約 2.0m を測る。築石は一辺 30～80 cm 程度の直方体に近い石材を、ほぼ垂直に積み上げる。概ね横目地を揃え、間詰に小ぶりの自然石を詰めて噛み合わせている。石垣①と同様に、築石前面は平坦な面が良く揃う。

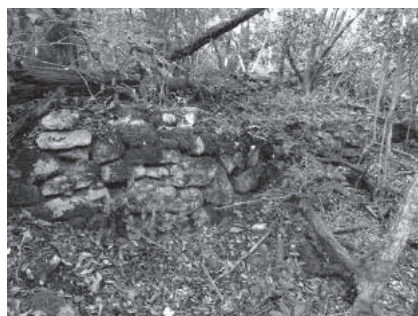
写真10 ダンダ坊石垣③

石垣③は、平坦面や通路が複雑に連なる寺坊跡群の一部にあり、北西部を石垣③で、対面する南東部を土塁で画された通路部分に築かれたものを抽出した。このあたりは倒木や崩落が著しく、残存状況が比較的良好である箇所約 5.5m 分を図化した。高さは約 1.1m 程度で上段の寺坊跡へと続く。築石は一辺 30～50cm 程度の直方体に近い石材をほぼ垂直に積み上げる。抽出した部分はわずかな区間であるが、横目地は概ね揃う。

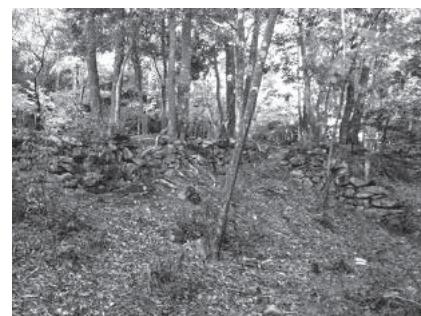
写真11 ダンダ坊石垣④

石垣④は、遺跡内で最も広い平坦面を持つ本堂跡と推測されている部分に築かれた石垣である。石段を伴う参道から本堂跡へと向かう右側（北東側）の部分抽出した。参道沿い付近は樹木が繁茂しているため、北東角部までの約 12.7m 分を図化した（石垣④ - A）。また、石垣④ - A の北東は平坦面が張り出す部分となり、石垣も L 字状に折れる。この部分を石垣④ - B として、残存している約 2.6m 分を図化した。石垣④ - A は概ね 1.0m 程度の高さで、緩い法勾配をもって積み上げられる。横目地を概ね揃えることを意識していたとみられるが、広い視点で見ると凹凸を為してやや乱れる。一方の石垣④ - B は張り出し部分の天端石が流失している可能性もあるが、斜面地形に沿って、石垣④ - A と同じく 1.0m 程度の高さで石垣が残存している。石材は一辺 20～60 cm 程度の直方体に近いものを主に用いる。間詰石に小ぶりの自然石を噛ませている部分もあるが、築石であるか間詰石であるかが曖昧な状況である。石垣④ - B はわずかな長さであるが、傾斜する地形に影響されながらも石材は横目地を揃えて水平となるように意識して積み上げていたとみられる。また、築石の背面部分が一部露出しており、土中に拳大程度の自然石は含まれているが、裏込石を大量に込めている状況ではないと判断される。

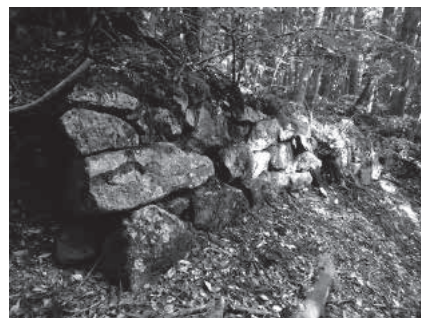
写真 12 歙喜寺石垣①

石垣①は、現在の薬師堂へと延びる直線道路に沿った寺坊跡の内側を形成する部分に築かれたものである。北西端で途切れることからこの部分が出入口となり、ここから約16.5mで露頭する石材が途切れてL字状に折れ曲がる土塁になる。高さは0.5～1.2m程度で、土塁となる南東側が低くなり、石垣を構成する石材も1石のみとなっていく。築石は一辺60～100cm程度の大ぶりの石材が主体となり、多く積み重ねる北西～中央部にかけては拳大程度の間詰石を噛み合わせている。土を盛り上げた土塁に接するように積み上げるためやや緩い法勾配を持つ。大きな石材を並べたのちに間を埋めていったことが推測され、出入口付近の北西部を除いて横目地はやや揃いである。

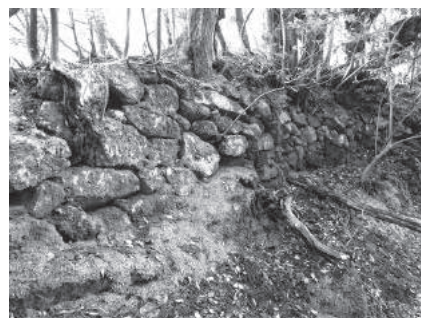
写真 13 歙喜寺石垣②

石垣②は、石垣①に直面する、斜面を削り出した部分に築かれたものである。石垣②の南東端部の天端はスロープ状の通路を兼ね、北西部で石垣が折れ曲がる。南東端部から北西部のコーナー付近の約10.0m分を図化した。石垣の高さは1.2m前後が露頭している。寺坊内の平坦面から犬走り状の段差を設けてその上から石垣が立ち上がるため、視覚的には実際よりも高く感じさせる。この犬走り状の段差については崩落土の可能性もあり、石垣が下方に続いていることも想定される。築石は下部および東西端部付近で、長辺60～100cm程度の横長に近い直方体を呈する石材を主体とし、中央部は一辺20～40cm程度の直方体に近いものを主に用いる。石材に大小のばらつきはあるが、概ね横目地を揃え、間詰に小ぶりの自然石を詰めて噛み合わせている。斜面を削り出した部分に積み上げるため、緩い法勾配をもつ。石垣①とは同一寺坊内の直面する位置関係にあるが、築石の規模に差異が認められる。

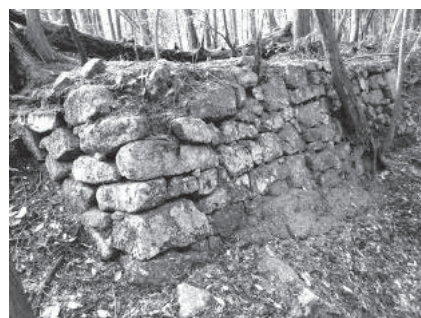
写真 14 歙喜寺石垣③

石垣③は、直線道路に面する部分に築かれたもので、南東部で石段を有する出入口に接してL字状に折れ曲がることで隅角部を形成する。この隅角部から南西方向（石垣③-A）に約1.9m、隅角部から北西方向（石垣③-B）に約6.5m分を図化した。露頭している石垣の高さは1.2～1.5m程度で、やや緩い法勾配をもって積み上げる。築石は隅角部に長辺60～80cm程度の横長の直方体を呈する石材を用いることに対し、北西方向に向かっては一辺40～60cm程度の直方体に近い形状のものが主体となる。歓喜寺の他の石垣に比べて形状の整った石材が多く使用され、横目地を揃えて、築石前面も平坦な面が整然と揃う。また、隅角部は石材の長辺と短辺を交互に積み上げ、「算木積み」の様相を呈する。

は使用石材の形状や積み方などに差異が認められる。この二者は別の寺坊跡であり、且つ寺坊の内と外に築かれたものであるため、構築目的や時期の違いも考慮しておく必要がある。参道となる直線道路に面する石垣③は、積み直し、あるいは後世に新設された可能性もある。
