どい 土位遺跡発掘調査現地説明会資料
平成27(2015)年7月4日(土) / 公益財団法人滋賀県文化財保護協会

調査の概要

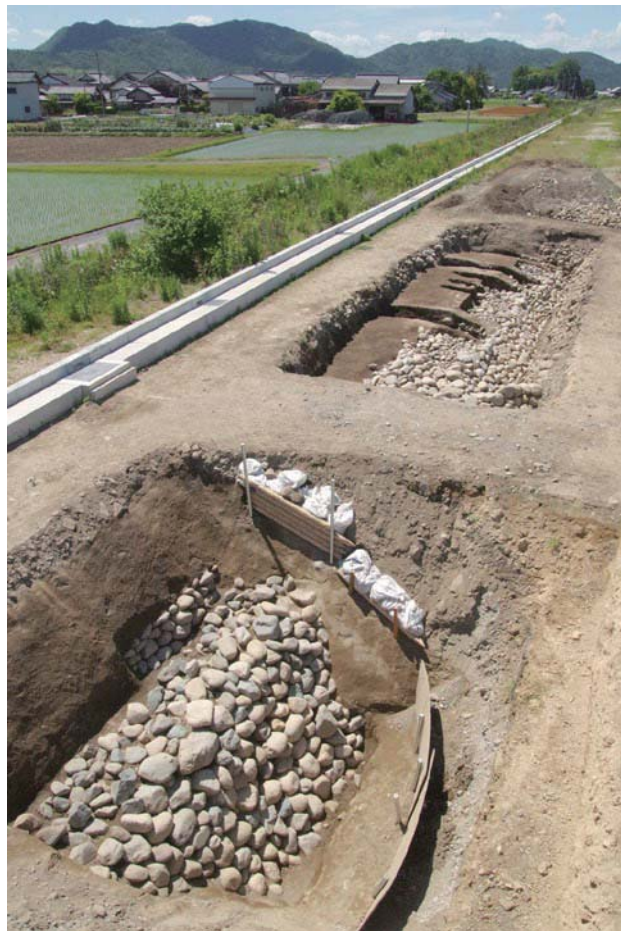
① 石積み護岸遺構全景（南東より撮影）

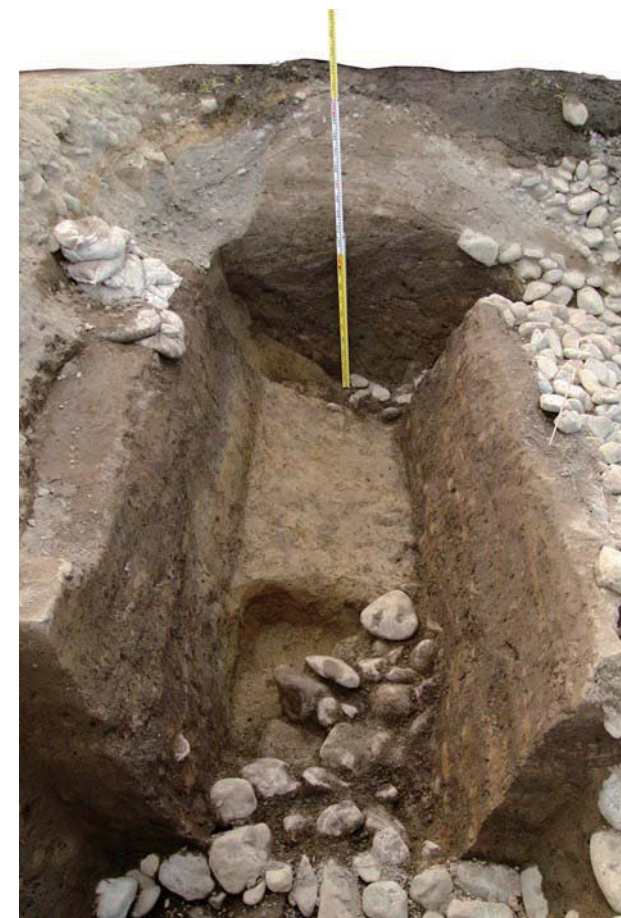
② 堤防本体断面写真（南東より撮影）
土を積み重ねていることがわかります。

長さ：17m以上 幅：8m以上 高さ：2m以上
※調査区が限られているため全容はわかりませんが、土層断面の観察から構築方法の一端が判明しました。図4の順序で築かれたと考えられます。

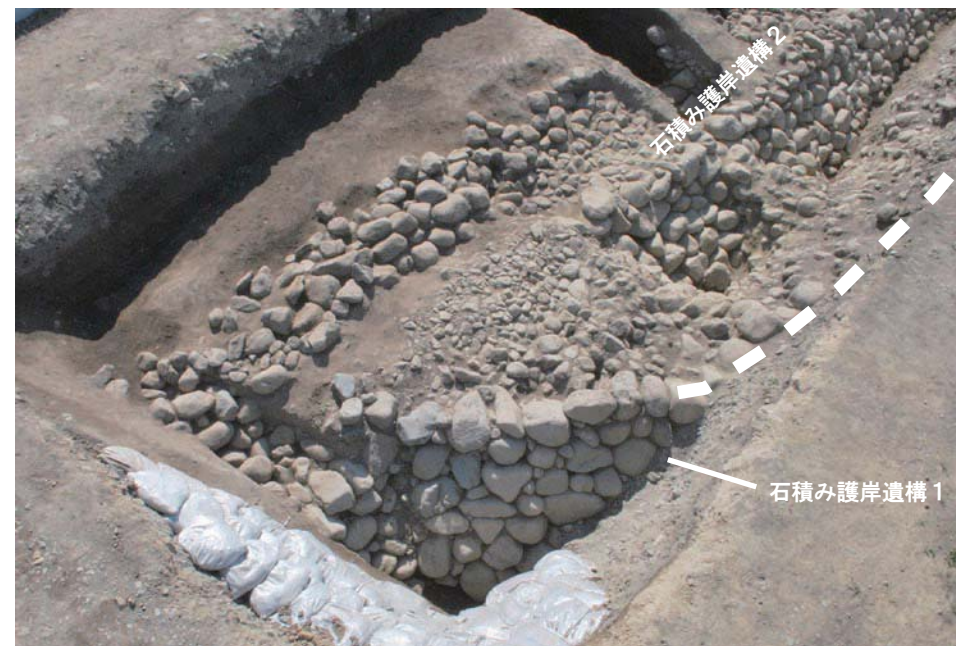
③ 石積み護岸遺構1（東より撮影） 石積み護岸遺構2を覆うように造られています。

長さ：3m以上 高さ：1.2m以上
石積みの規模：0.3～0.4m大の川原石を7段以上積む
石積みの角度：45度前後
石積みの裏側：上部 幅3m以上、長さ15m以上で0.1～0.4m大の石を充填。
下部 幅2m以上、長さ15m以上で河川によって堆積した石や砂礫、粘質土を確認。

※次に説明する石積み護岸遺構を埋めて川側へ張り出して築いたと考えられます。
