穴太廃寺

はじめに

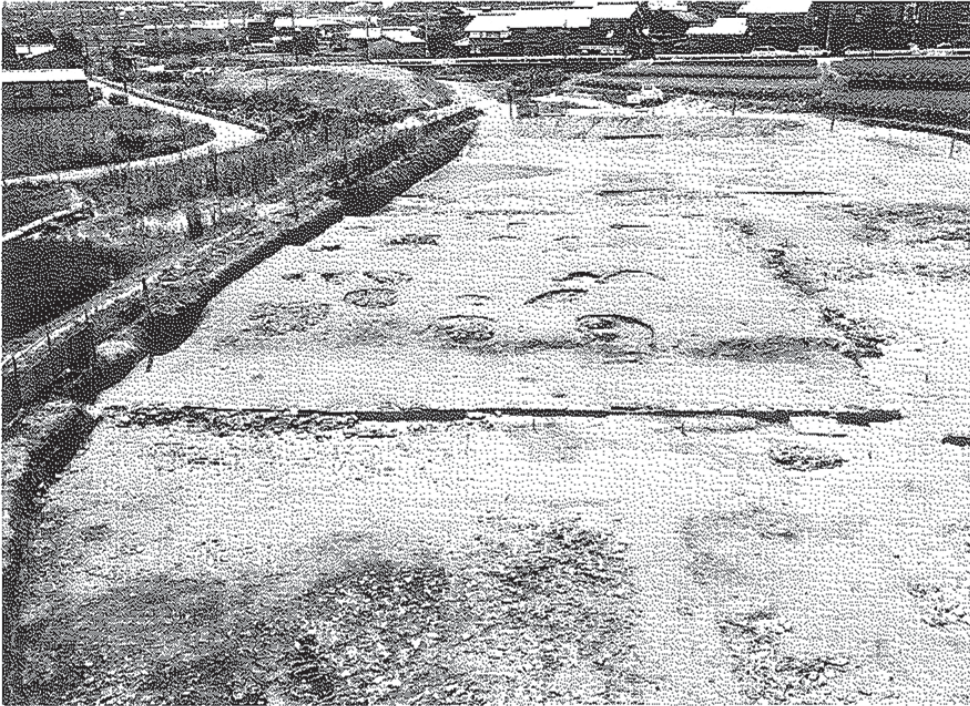
穴太廃寺再建金堂跡

〈金堂〉 寺院の本尊が安置されていたとみられる建物ですが、瓦積基壇が良好に残っており、東西23.04m・南北19.4m前後・高さ1.2m以上の規模で、長さ65.0cm前後、高さ25.0cmの花崗岩の板石を横に立てかけた地覆石の上に、ていねいに平瓦が積み上げてあり

ます。礎石は、水田化の際に大部分抜き取られ、一部、横に穴を掘って落とし込まれているものもあります。抜き取り跡から推定される建物は、身舎、廂のいずれも2間×3間の特異なもので、類例としては、奈良県山田寺跡の金堂にみられるにすぎません。

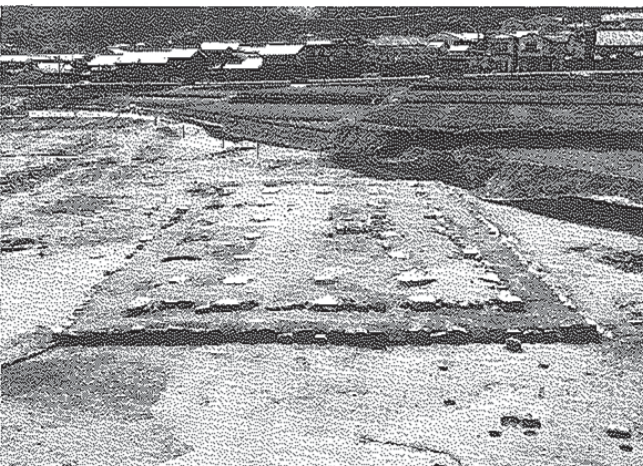
穴太廃寺再建講堂跡(東から)

ていた建物で、基壇および、礎石がほぼ完存しており全容が伺えるものです。基壇は、花崗岩の自然石を一段廻らしたもので、東西28.21m、南北15.44m、高さ0.6mを測り、建物は、5間×2間の身舎に四廂しめんびしをつけたものです。礎石は、約1m前後の方形の自然石を使用しており、上面をわずかに平坦に加工したものです。廂部分の礎石間には、40~60

m幅で二列(扉部分では一列)の地覆石が検出され、壁に伴うものと考えられます。また身舎内中央には、仏壇の下部構造が良好に残っており、平安時代の始めに大きく拡張されていることが判明しました。

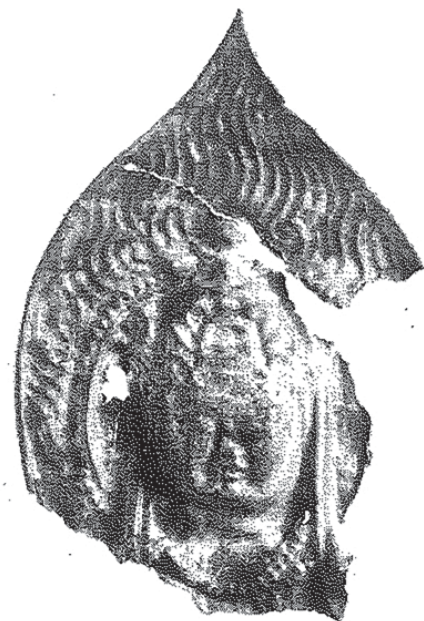
銀製の押出仏

〈押出仏〉 再建講堂須弥壇背後から出土したもので、現存高 6.7cm、最大幅 4.6cm、面幅 2.3cm、面長 1.6cmをはかる銀製の押出菩薩像頭部残欠です。厚さ 0.2mm程度の銀板を半肉の雄型の上に打ち当てて鍍起したもので、像容の縁は切り落とした後 2mm前後裏に折り曲げて仕上げています。形状は、頭部に三面飾りの宝冠を戴き、左右耳辺上部から冠帯をたらし、頸部には玉緊ぎの頸飾をつけています。頭部背後には、宝珠形の頭光背をつけ、光背は、一重の圈円の外に珠文を連らねめぐらし、その縁に火焰を彫出したものです。

銀製の押出仏は、本品が唯一であり、技法的にもきわめて完成度の高い優品で、朝鮮半島からの舶載の可能性もあると考えられます。独尊として礼拝の対象とされたもので、7世紀後半代に製作されたものと推定されます。

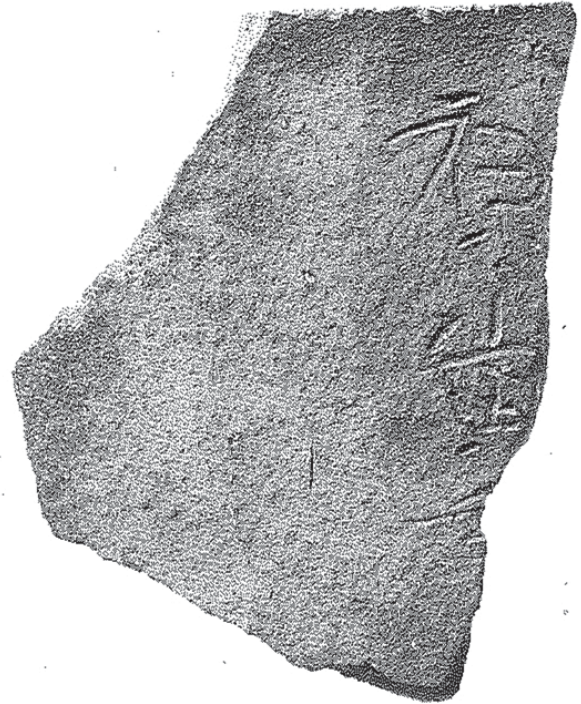
「庚寅年」文字瓦

部からの出土遺物で確認されています。創建・再建の年代は、現在のところでは、大津宮時代前後としか特定できませんが、ただC系統の瓦の存在により、これを創建時代のものとする可能性もあります。すなわち、再建金堂の北側より出土した平瓦に、「庚寅年」と訓むことができる、へラ描き文字がみえ、これを630(舒明2)年の創建年代を示すものと考えた場合、穴太廃寺は、飛鳥時代末に穴太地域の古地割にのって創建され、大津宮時代になって、何らかの理由により、「大津京城」の地割(大津宮に関連した地割)にのって同じ場所に再建されたものと考えことができ、創建・再建の過程が、比較的スムーズに理解されるのです。
