# さいみょうじ 国宝西明寺本堂

滋賀県教育委員会 文化財保護課  
主査 池野 保

滋賀文化財教室シリーズ

No.151号

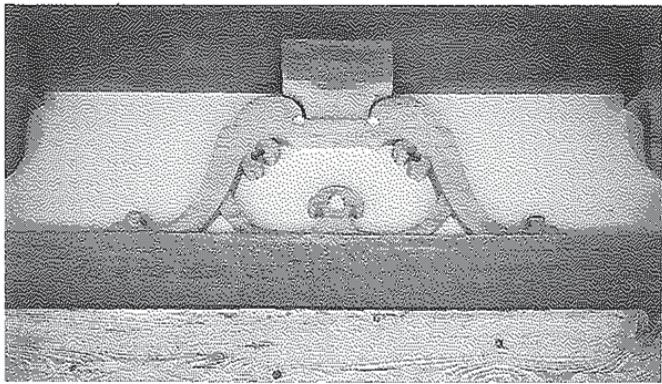
本堂 墓股(当初五間堂のもの)

墓股は、写真でもみるように形状はよく似ていますが、拡張時のものは中の彫刻を少し変えており、向拝のものはより華やかな彫刻にしています。一つの彫刻をみても時代による変化が伺われます。

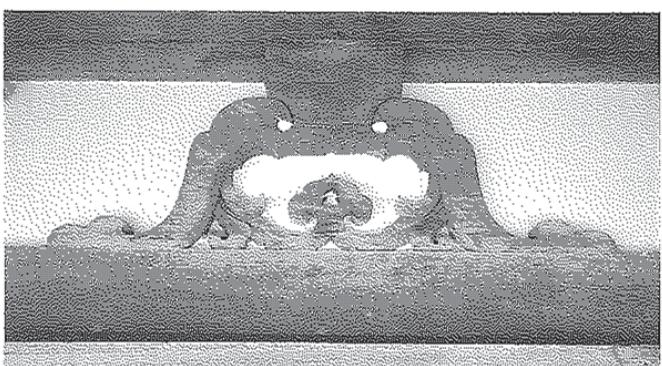
同上 墓股(七間堂に拡張したときのもの)

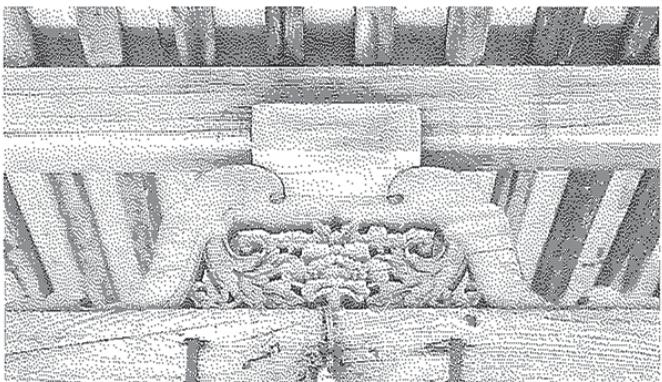
同上 向拝中央間の墓股(向拝を付加したときのもの)
