## 大津市神領所在瀬田廃寺造営過程の検討

小 松 葉 子

瀬田廃寺の過去の調査で出土した軒瓦の整理から、同寺の造営過程の一端が判明した。大々的な伽藍整備は、通説どおり奈良時代中葉から後半にかけて飛雲文軒瓦が使用される。しかし、それ以前の瓦も少量ながら広範囲に分布しており、前身小堂宇が存在していた可能性を否定しきれない。着工計画は近江国府関連官衙群と並行するが、後発する単弁十二葉軒丸瓦・均整唐草文軒平瓦が出土しており、これらの瓦範の亜種を改変製作しながら建設が続き、竣工を迎えたのは天平宝字年間であったと考えられる。全く同様の造営過程が、瀬田川西岸の国昌寺でも想定され、両岸に広がる官衙の方向軸の一致や、両寺院の整備拡張・竣工が一斉に遂行される状況、またその時期が国守藤原恵美押勝（仲麻呂）の全盛期と重なることなどから、両者における一連の流れは各々独立した事情によるものではなく、不可分の強固な連携のもとで行われ、遷都を画策する藤原恵美押勝（仲麻呂）の保良京城の荘厳が主たる建立目的であったと考える。

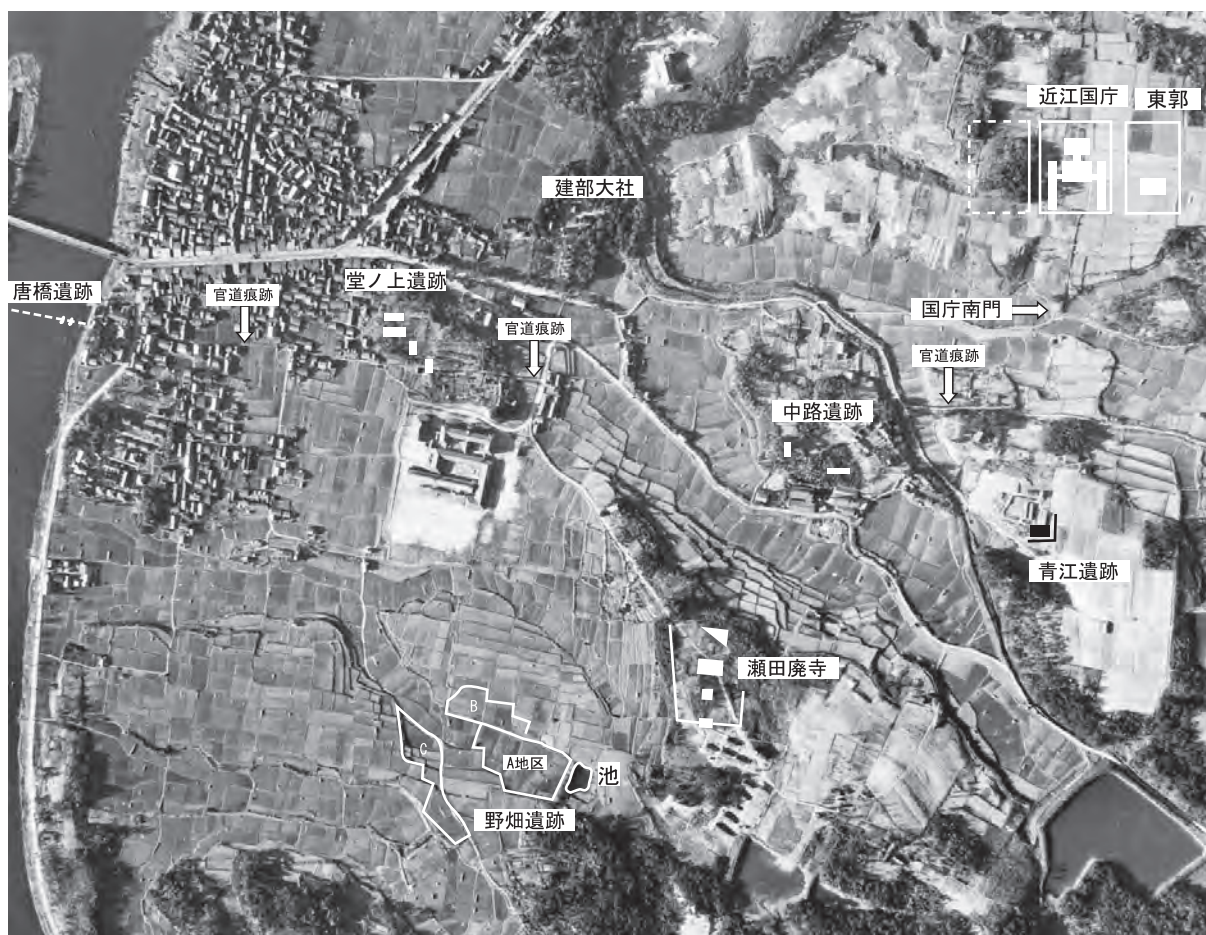
図1 国府関連遺跡群の分布

現在の瀬田の唐橋の東岸に複数の瓦の分布地があることは古くから注目されていた。多くは性格不明、あるいは寺院跡かと目されていたが、今日の知見ではこれらは近江国府関連官衙群で、主要建物は全て瓦葺きであった（図1）。官衙群を縫うように古代官道が東西方向に走り、国庁南門付近で方向を変えて北行する。この軸線方向に建物方向もおおむね規制されていることも知られている。この中で真に寺院と判明したのは瀬田廃寺だけであった。それは寺院だけが持つ塔の痕跡を具備していたからだ。

軒丸瓦A1形式は飛雲文における祖型とされ、同A4形式もごく近い時期に創出された（平井2011）。A4形式は東郭と称する中枢部（図1）の創建期に使用されたもので、瀬田廃寺では瓦積み基壇内からの出土であることから、外装材として再利用するために後になって持ち込まれた可能性も指摘されている（平井2011）が、さりとて多数出土している国衙系丸瓦・平瓦とセットになって代替にあてられる創建瓦当は見当たらず、これらはやはり寺院使用の当初材が主と考える。

る河川」からの出土とされ（林1989）、廃寺からの流れ込みのようなイメージで語られることが多いが、実際の調査所見（滋賀県教育委員会・滋賀県埋蔵文化財センター1994）では当河川SD1001は「存続時期の大半は泥湿地状で、流れのあまりない河川」であり、遺物は「河川の南北に展開する生活面（B・C地区）から投入されたもの」という見解だ。空中写真（図1）を見てもA地区は細長く伸びる谷底平野（小字 池の尻）の只中に立地する。したがって、この墨書土器を瀬田廃寺とだけ結びつけるのは公平さに欠ける。古代勢多橋を渡った徒歩圏内に、奈良時代には定額寺、弘仁11年(820)に国分寺となり、かつ七重塔を所有していた国昌寺があるからだ。今のところこの土器は、野畑遺跡周辺の台地に官衙が広がっており、そこには国分寺に供給する土器生産や、僧寺を出入りする人物の往来があったことを表すに過ぎないだろう。

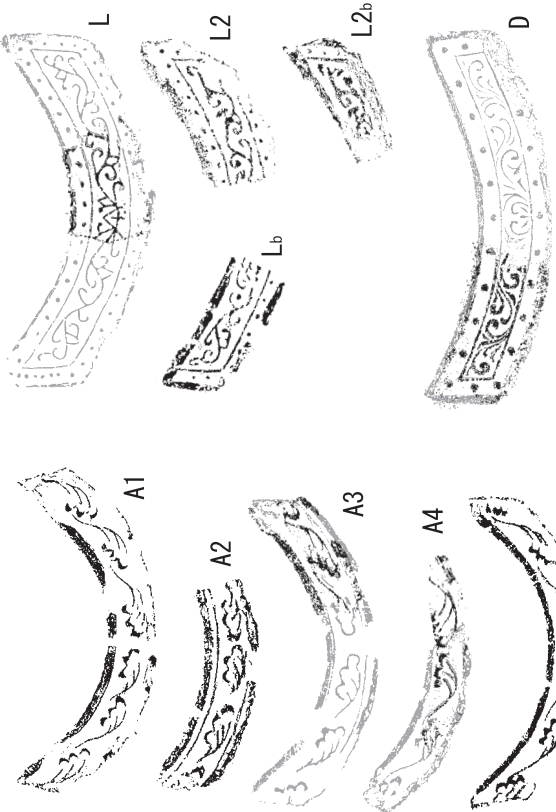
図5 瀬田廃寺出土瓦並一覽

②調査では、塔基壇外装から軒丸瓦A1、A4形式、軒平瓦A4形式の出土が卓越している。

平成16年度・18年度調査分には他形式が少量混入している。中でもA2-2形式には、後に瓦範を二分割するほどの大きな範傷が現れるのだが、瀬田廃寺品は原範を保つ。これなども瓦搬入が国庁工事とあまり時期をたがわずに実行されたことを表すのであろう。同じA4形式を主体的に使用した青江遺跡から「天<sup>(9)</sup>平勝口」と刻書のある須恵器が出土しており、8世紀第3四半期前葉(749～757)の年代観が考えられている（平井2011）。

軒平瓦A4形式は政庁・東郭の中枢部のみから出土し、周辺主要官衙からの出土は今まで皆無で、限定的な使用状況である。瀬田廃寺創建は、国府域で最初に竣工したと考える政庁工事後、時を移さず周辺の重要官衙群の建設工事と同期して着工されたようだ。
