95. 昭和56年度 県指定文化財の紹介

建造物

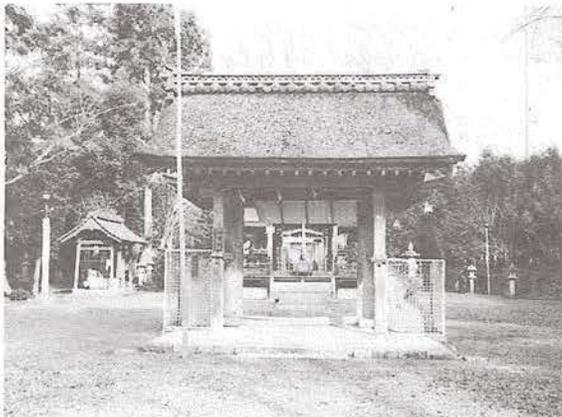
建物は2本の本柱(直径32cm)の前後に大面取り控柱(21cm角)4本を建て、本柱間を3.08mとした、やや小型の四脚門であるが、境内敷地および本殿の規模

春日神社神門 正面

構造は四脚門の通例とおり、本柱上に冠木を架け、大きな板葺股をのせて化粧棟木を受ける。また腰貫、腰長押を水平に納めず、控柱側を約3cm下げてへ字型に納めるのも四脚門特有の工法である。この他にも控柱の腰貫より上は垂直にするが、下方は四方転び(桁行方向、1.5cm梁間は2.7cm)にするなど室町時代にみられる工法をもっている。

現在、建物には扉がないが、当初材の唐居敷及び冠木下端には扉を納めた軸穴、または痕跡が認められないことから、もともと扉を設けない開放の門であったらしい。

軒は疎垂木の二軒、切妻破風に屋根檜皮葺。軒より上方は大正2年(本殿の解体修理に際して)に解体修理を行い、その結果、軒廻りに当初材を失う結果となったが、修理内容よりみて当初の形式を踏襲したものと見受けられる。なお、神門の両脇には当初の袖塀の貝形柱および土塀の一部が残っており、この練塀工法が珍しい。

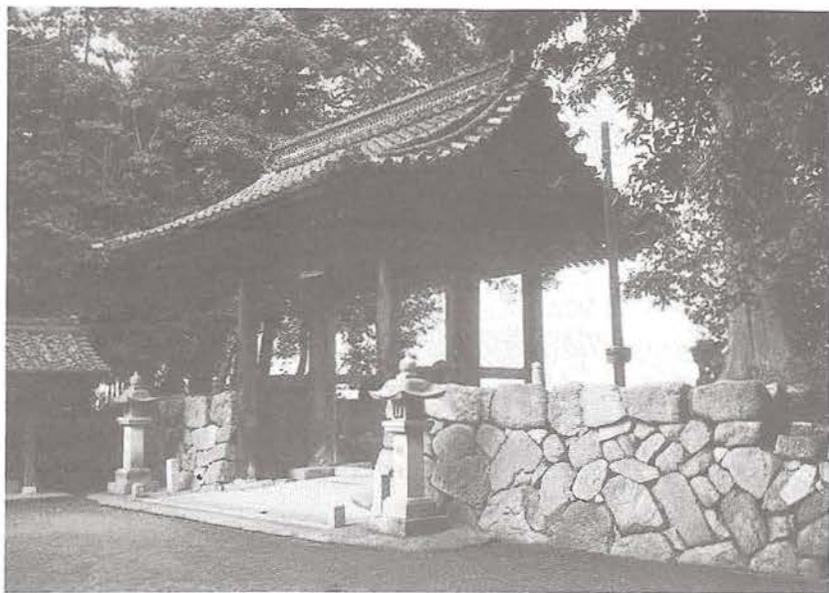
神門の桁行は(本柱間)3.64m、梁間(控柱間)が2.99mで、規模としては四脚門の平均的なものであるが、軒高が約4mもあって柱間寸法に対してかなり背の高い建物である。

構造は四脚門の型とおり本柱(円柱)上に冠木を架け、大きな板葺股をおく。控柱(大面取り角柱)上は頭貫を組み(木鼻はない)、大斗、舟肘木(桁行方向のみ)に軒桁をのせる。古くは妻側の軒桁位置には直材の妻梁

を架けるが、この門では完全なかたちの虹梁となっており、この辺の構造、手法にも室町末期の特徴をみることができる。一方、大斗の斗線、板葺の意匠や、強い反り曲線をもつ軒垂木などには室町時代の様式を多分にもち合わせた建物である。

椿神社神門 側背面

現在、扉を欠失しているが、唐居敷(石造)、冠木下端には扉を納めた軸穴があることから当初は扉がつけられていたことがわかる。扉を除いては当初部材の保存が、きわめて良好で軸部材はもちろんのこと軒垂木、茅負、破風にいたるまで当初のものが残っている。

現在の屋根は棧瓦で葺かれ、四脚門の特徴ともいえる軽快さを、やや失っているが、棧瓦は後世修理で葺かれたもので軒廻りにはこけらの軒付が残っており建立当初はおそらく檜皮葺(はたは柿葺)であったものと考えられる。

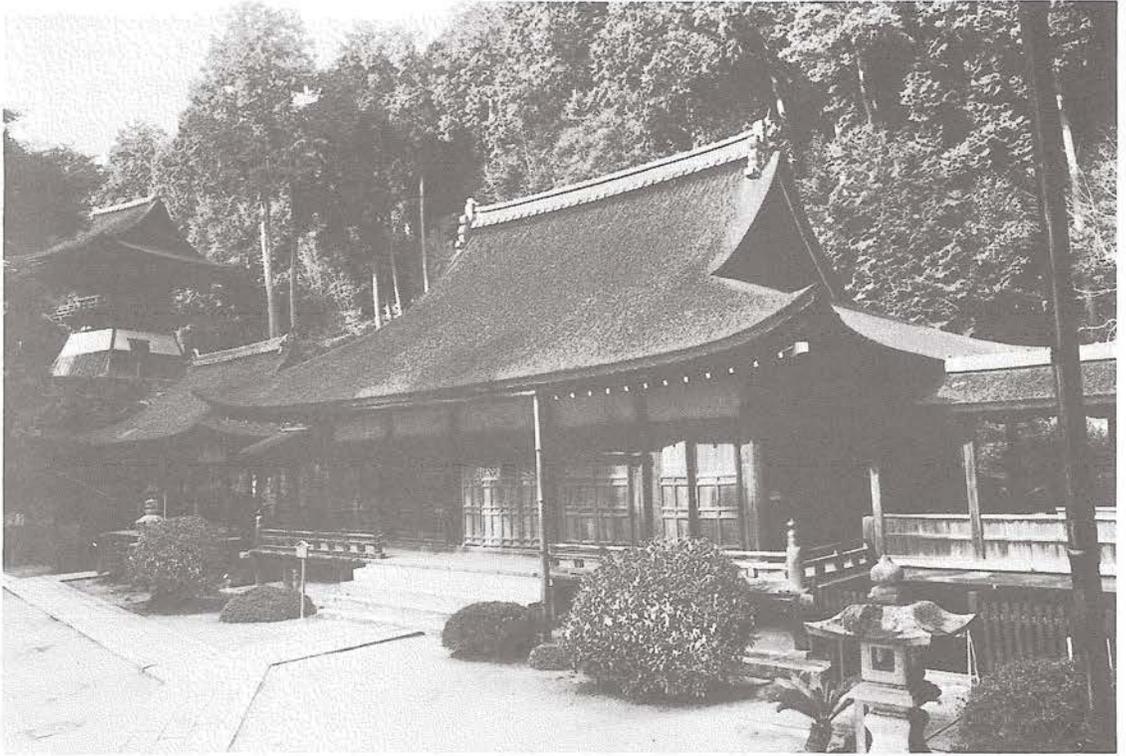
建物は桁行5間に梁間は4間、梁間の1間は背面の軒を取り込んだもので、本桁は梁間3間で丸桁が廻る。江戸の末期頃(一説には寛政3年)に風水害があって、復旧修理に際して内陣には若干の改造が認められ、背面1間通りについてもこの時の増設と考えられていたが、背面通りには古い柱があって、また軒の形式が背面のみ1軒(飛檐垂木を省略して地垂木を長く延ばす)で風蝕の差が認められないことから当初より梁間は4間としたもの。したがって内部は桁行3間、梁間2間に周囲1間通りの入側を化粧屋根裏とした県内でも遺構の少ない持仏堂形式の貴重な建物である。

柱は円柱として、斗拱の側廻りは舟肘木をのせた簡素な形式としているが、内部は木鼻、実肘木を入れた三ツ斗を組む。

軒は二軒の疎垂木(背面のみ一軒となる)に屋根入母屋造りとして妻飾りを木連格子とする。

長命寺三佛堂 正側面

内陣の一部を除いて当初の部材が良く残り、妻の立ち所も桁より奥に深く取った、古式な意匠とした優美な建物である。

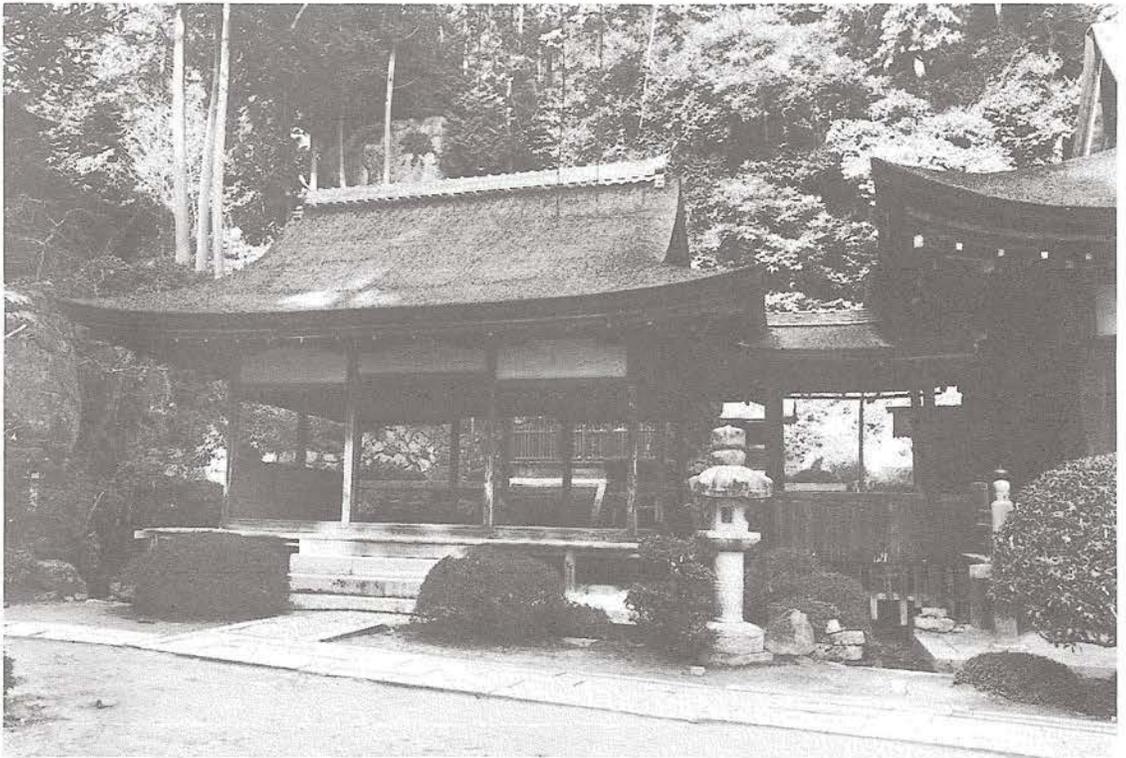
長命寺護法権現社拜殿および渡廊下 正面

拝殿は桁行3間、梁間2間とした、入母屋造り檜皮葺の建物であって、角柱に舟肘木をのせ、軒は二軒の疎垂木、妻飾りは木連格子、建物の四周に切目縁(高欄なし)をつけた簡素な建物である。

渡廊下は三佛堂と拝殿をつなぐ桁行1間に梁間1間の小規模な建物である。屋根は三佛堂側に唐破風をつけて檜皮葺とする。構造は拝殿と同じ角柱に舟肘木をのせ、一軒疎垂木とした簡素な建物であるが、軒唐破風、蔀股および兎毛通しの意匠がすぐれ、この時代の特徴を示している。なお、護法権現社本殿は江戸時代後期の再建とみられる。

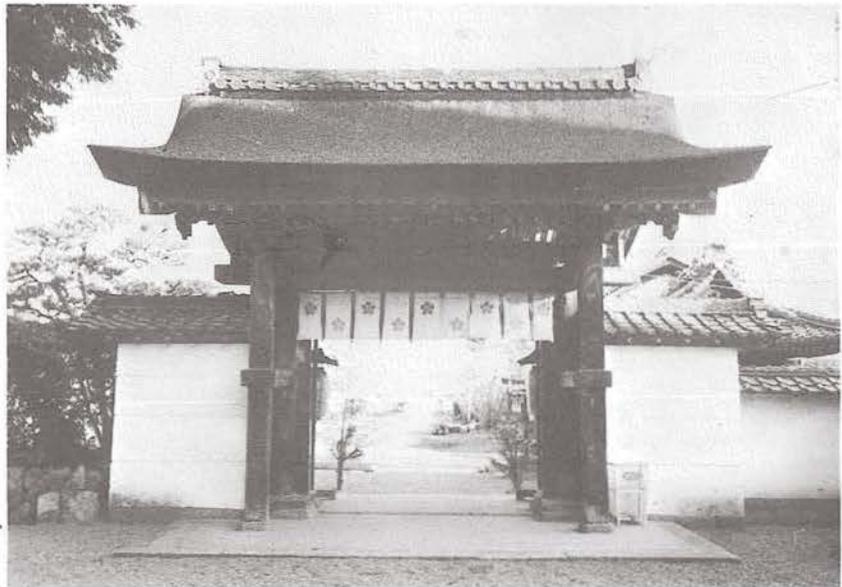
建物は桁行(本柱間)3.9m、梁間(控柱間)3mとし、本柱直径42cmに控柱を28cmの方形大面取り柱(片面の比率十分の一)とした木割の太い、大型で雄大な四脚門である。

本柱上には女梁(肘木)を入れて冠木をのせ頭貫を廻す。頭貫上には、大斗、肘木をおいて妻梁をかけるが、妻梁下端は桁を受ける肘木の下端と揃え、繰上げを持っている。

両側面の妻梁上には大きな板葺蔀に大斗、肘木をのせて化粧棟木を受ける型とおりの構造をしているが、棟中央には丸束をたてて、斗拱を組上げた特異な構造手法を取り入れた華やかな意匠としている。

菅原神社神門 正面

腰長押は四脚門の通例とおり、へ字型に控柱側を下げて納め、控柱の腰貫より下方を四方転び(桁行方向に3cm、梁間1.5cm)にするなど、この時代の特徴を良く示している。

軒は二軒の繁垂木として、各垂木には反りをつけ、切妻破風に梅鉢懸魚の妻飾りとしている。なお建物は、大正3年に県技師の指導によって解体修理が行われ、屋根棧瓦葺であったものを檜皮葺に復原している。この修理は当初材の再利用につとめた丁寧な修理が行われている。
