302. 下五反田遺跡検出の焼失住居

303. 北牧野古墳群の調査

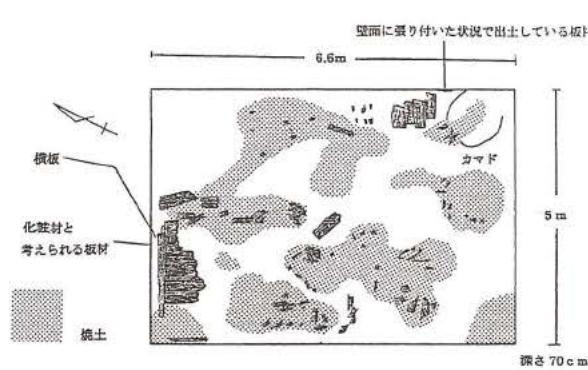
第1図 竪穴住居焼失状況略図

住居の南東隅にはカマドが取り付けられ、主柱穴は検出されなかった。住居はほぼ全面に黄色粘土で貼り床が施されており、床面の大半と壁面の一部は焼けて赤変している。床面からは炭化した板材をはじめとする建築部材と土壁が出土した。(第1図参照・写真1)

炭化した部材の残存状況が極めて良好であるのは住居の北辺・東辺である。以下説明を行う。

住居北辺では板状の材計8枚が住居壁から内部に向かって並んで倒れこむように出土した。板材の規模はほぼ同様で幅は約15cm、長さは最大で約50cmである。これらの下からはこの板材に直交するようにして長さ約1.3m×幅約6cmを測る横方向の材が出土した。

東辺からは北辺と同様の状態でカマドの北側で板材が4枚出土した(写真2)。残存状態の良いもので長さ60cm×幅15cmを測る。これに加え、13cm四方の板材一枚が壁面に貼り付いた状態で、唯一当時の状況のまま出土した。

この1枚の板材の出土により、住居床面に倒れこんで出土した板材は、この板材と同様に壁面に化粧板として立て並べて巡らしてあったものが焼けて床面に倒れこんだ状態であったと考えられる。

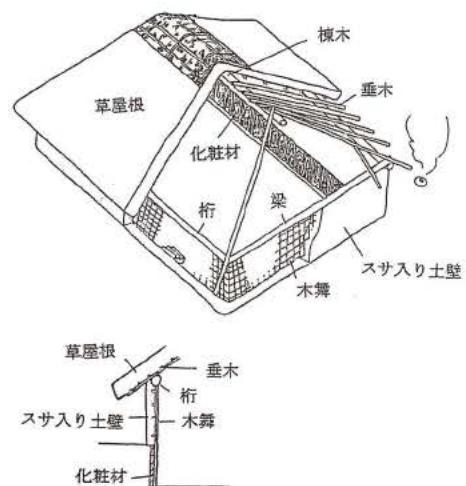
第2図 竪穴住居復元図

通常検出される竪穴住居は地面を掘り込み、床面からは屋根を支えるための柱穴跡や壁溝などが検出され、屋根を竪穴周縁部まで葺き降ろす形態の住居が復元されるが、当住居では第2図のような住居が復元できる。

まず、住居の構造は地面を掘り込む竪穴住居であるが、柱跡が無いことと土壁が出土していることから、住居の地上部に壁を立ち上げ、屋根の軒を支える「壁立式竪穴住居」であることが復元できる。

壁の構造であるが出土した土壁や部材から、壁部に縦横の木舞を配し、地面を掘り込んだ部分には内側に化粧材を立て並べ横方向の材で留め、地上に立ち上げる部分には壁を塗り上げたものであると想定される。

屋根は草葺や土屋根が考えられるが、土屋根の場合火災時に柱等が焼け、土屋根の重みで屋根が落下した結果、垂木などの部材が完全に燃えず、炭化して復元に良好な状態で検出される例が多い。今回は住居北部や中央部で検出した板材の小片などの部材が垂木や桁・梁であると考えられるが、残存状況は非常に悪く、床面も強く焼けていることなどから屋根は草屋根で壁の倒壊と同時に屋根や建築部材が住居内で燃え尽きたものと考えられる。

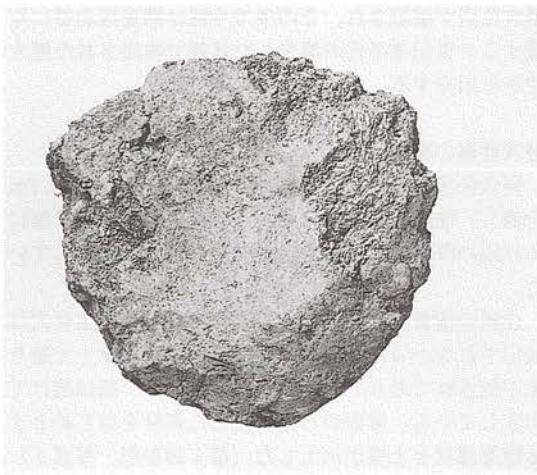
写真3 土壁

竪穴住居から10点余りの土壁が出土した。土壁は破片でほとんどが埋土内からの出土であるが、床面直上で出土したものもある。最大のものは34.5cm×34cm、

厚さは最大のもので14.5cmである(写真3)。土壁は面を持ち、断面などでスサ(稻藁など)が多数確認できることから、現在の土壁などと同様に、土壁の補強材としてスサを混ぜていたようである。

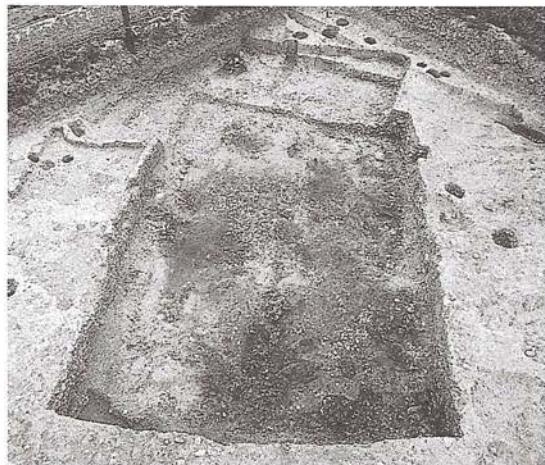
写真1 竪穴住居焼失状況

竪穴住居の規模は南北6.6m×東西5.0m、深さ0.7mを測る。住居の埋土は礫混じりの黄褐色土で、下層に約10cmの厚さで炭化した建築部材や焼土が堆積していた。

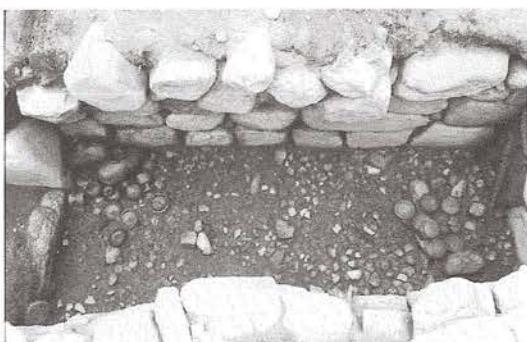
2号墳副葬品出土状況（東から）

副葬品は奥壁部と袖部とにわかれて出土している。袖部からは須恵器(杯身・杯蓋・高杯・提瓶・横瓶・短頸壺・ハソウ)のみがまとまって出土し、奥壁部からは須恵器(杯身・杯蓋・有蓋高杯)、鉄鎌一括、鉄斧、大刀、耳環、ガラス小玉などが出土した。有蓋高杯は脚部を打ち欠き、杯とともに並んだ状態で検出したが、打ち欠いた脚部は羨道部階段状施設の充填土内から出土した。

鉄鎌は切先を床に向け北西隅でかたまって出土して

おり、壁面に立て掛け副葬されたものと想定できる。

大刀は金銅製単龍環頭大刀で、玄室の奥壁に立て掛けたような状態で出土した。環頭は柄木が腐朽して下に落ち込んだ状態で出土しているが、全体の長さは約80cmと推定できる。環頭は7.2cm×5.7cmの楕円形で、外縁にも龍を2匹彫りしている。環内の龍は頭部のみで、牙を持つ口から舌または雲気を出すタイプのものである。目や頬鬚などきわめてシャープに肉彫りされ、鱗などの表現にも文様の崩れのほとんどない精巧な作りで、単龍環頭としては古い様相を呈している。

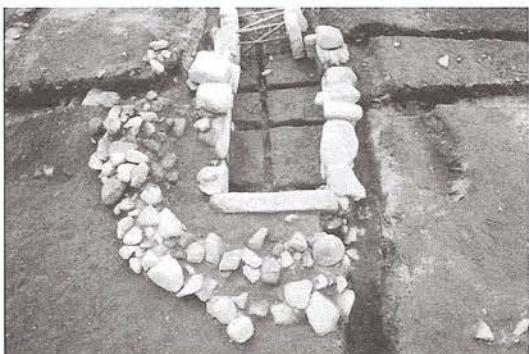
3号墳墓壙上面列石検出状況（南から）

墳丘裾付近には2・3段に積まれた石垣状の列石が、石室墓壇上面には列石がそれぞれ巡り、墳丘の構築に際しての工夫が見受けられる。さらに、墳丘盛土内からは土師器・須恵器などが出土しており、築造時に何らかの行為を行っていたことがわかる。

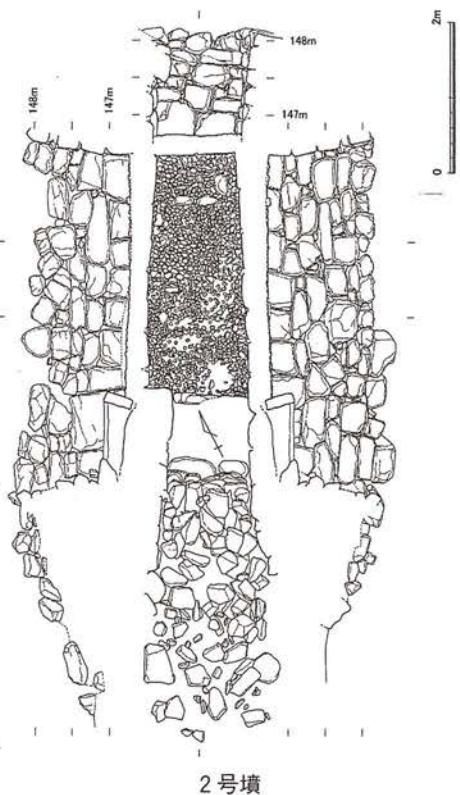
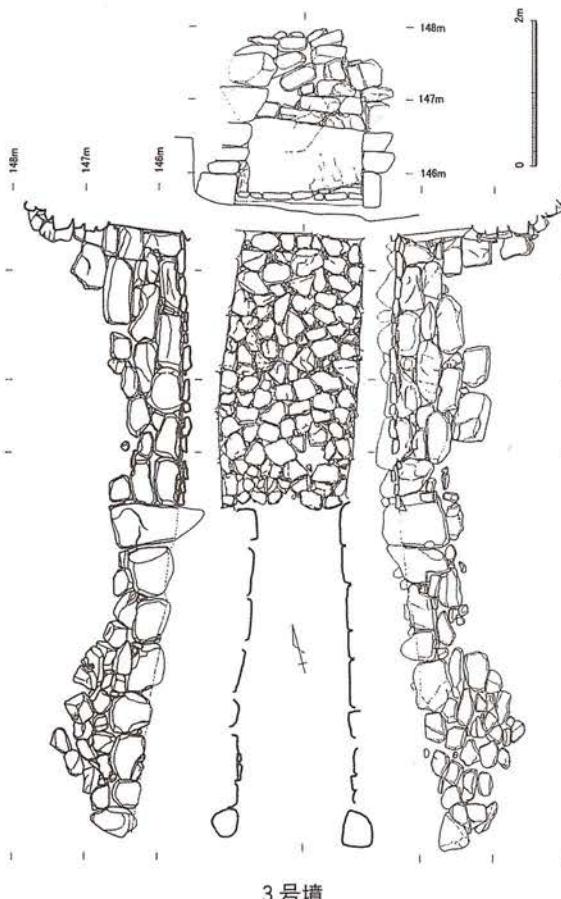
北牧野古墳群石室実測図 (S = 1:100)

2号墳は未盗掘で、羨道閉塞石が良好に残存していた。石材は全壁とも比較的小型のものを用いている。石室規模は玄室長3.1mで、奥壁部(1.1m)から玄門部(1.6m)にかけて緩やかに広がっている。玄室床面は礫床で、中央部には赤色顔料が確認できた。羨道の幅は1mで玄門部には扁平な石材を立てて置き、石材頂面まで土を充填して玄室床面よりも一段高くしている。閉塞石は丁寧に積み上げて面を呈している。羨門部は調査していないため詳細は不明であるが、表面観察から羨道の長さは2.8m以上と推定できる。

3号墳は2号墳に比べて石材は若干大きめのものを使用しており、石室の規模は全長8.4mである。玄室長3.8m、玄室幅は1.6~1.9mで平面プランは玄室中央よりやや玄門部側で最大幅を持ちわずかに胴張りを呈する。玄室床面には板石を敷いている。羨道は入口から玄室にむかって傾斜しており、玄門部には段を持たない。

奥壁は細長い台形の石材を横置きして鏡石としている。その上に石材を横置きで積み上げているが、上部の石材は徐々に幅が狭まっており、両側壁を持ち送っていたことがわかる。

2号墳と同様、平面プランは右片袖であるが、左側壁玄門部の石材はほかに比べて大きく袖石と同程度の高さを有しており、袖を意識して構築していることがわかる。このように、3号石室の構造は2号墳と少し異なる特徴をもつ。
