## 304. 日置前廃寺の調査

日置前廃寺遺跡は、今津町大字日置前字小谷口・西出口一帯に所在し、箱館山南東裾野の緩やかな丘陵上に造営された寺院跡であり、昭和40年の遺跡目録に「沙彌寺遺跡」として早くから周知されていた。平成元年に実施した分布調査で土壇を伴う礎石建物が確認された。平成9年度に基壇北東部に試掘坑を設定し南北方向に延びる乱石積基壇の一部を検出し、平成10年度には基壇の規模を確認するための調査を実施した。

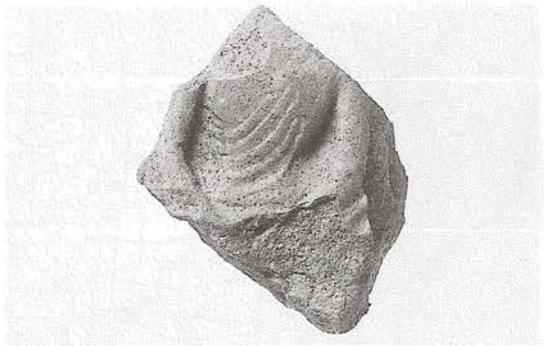
瓦溜出土埴仏

9世紀後半代の屋根構造の改造により、大量の瓦が投棄された瓦溜から、多量の瓦にまじり埴仏片1点が出土した。これは、屋根構造の改造が行われた際、不要となった大量の瓦とともに、堂内の不要品も瓦溜へ投棄されたからと考えられる。堂内を荘厳するものに繡仏や彩色仏教壁画・埴仏などがあるが、そのいずれかで荘厳するのが、一般的であると考えられてきた。

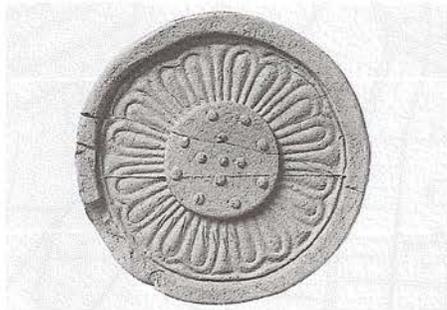
複弁八葉蓮華紋軒丸瓦

軒丸瓦は、複弁八葉蓮華紋のみであるが、範の違いから2種類に分類できる。両タイプとも直径は19.8～20.3cmを測り、周縁は直立縁で無紋である。中房直径は7.5～8.0cmを測り、蓮子は1+4+8である。Ⅰ類は、中央からやや離れた位置に範割れの痕跡がみられ、焼成は堅微で色調は青灰色で須恵質に仕上がる。大津市滋賀里の崇福寺跡から出土したと伝えられるものに極似したものがあるが、これには範割れの痕跡はみられない。Ⅱ類は、Ⅰ類に比べ中房の蓮子は小さく不鮮明で弁の大きさも均等さを欠き、間弁を抜くなど雑な作りである。やや甘く色調は灰白色である。
