明王院・地主神社遺跡の発掘調査概要

(2) 庵室の発掘調査

(3) 本堂の確認調査

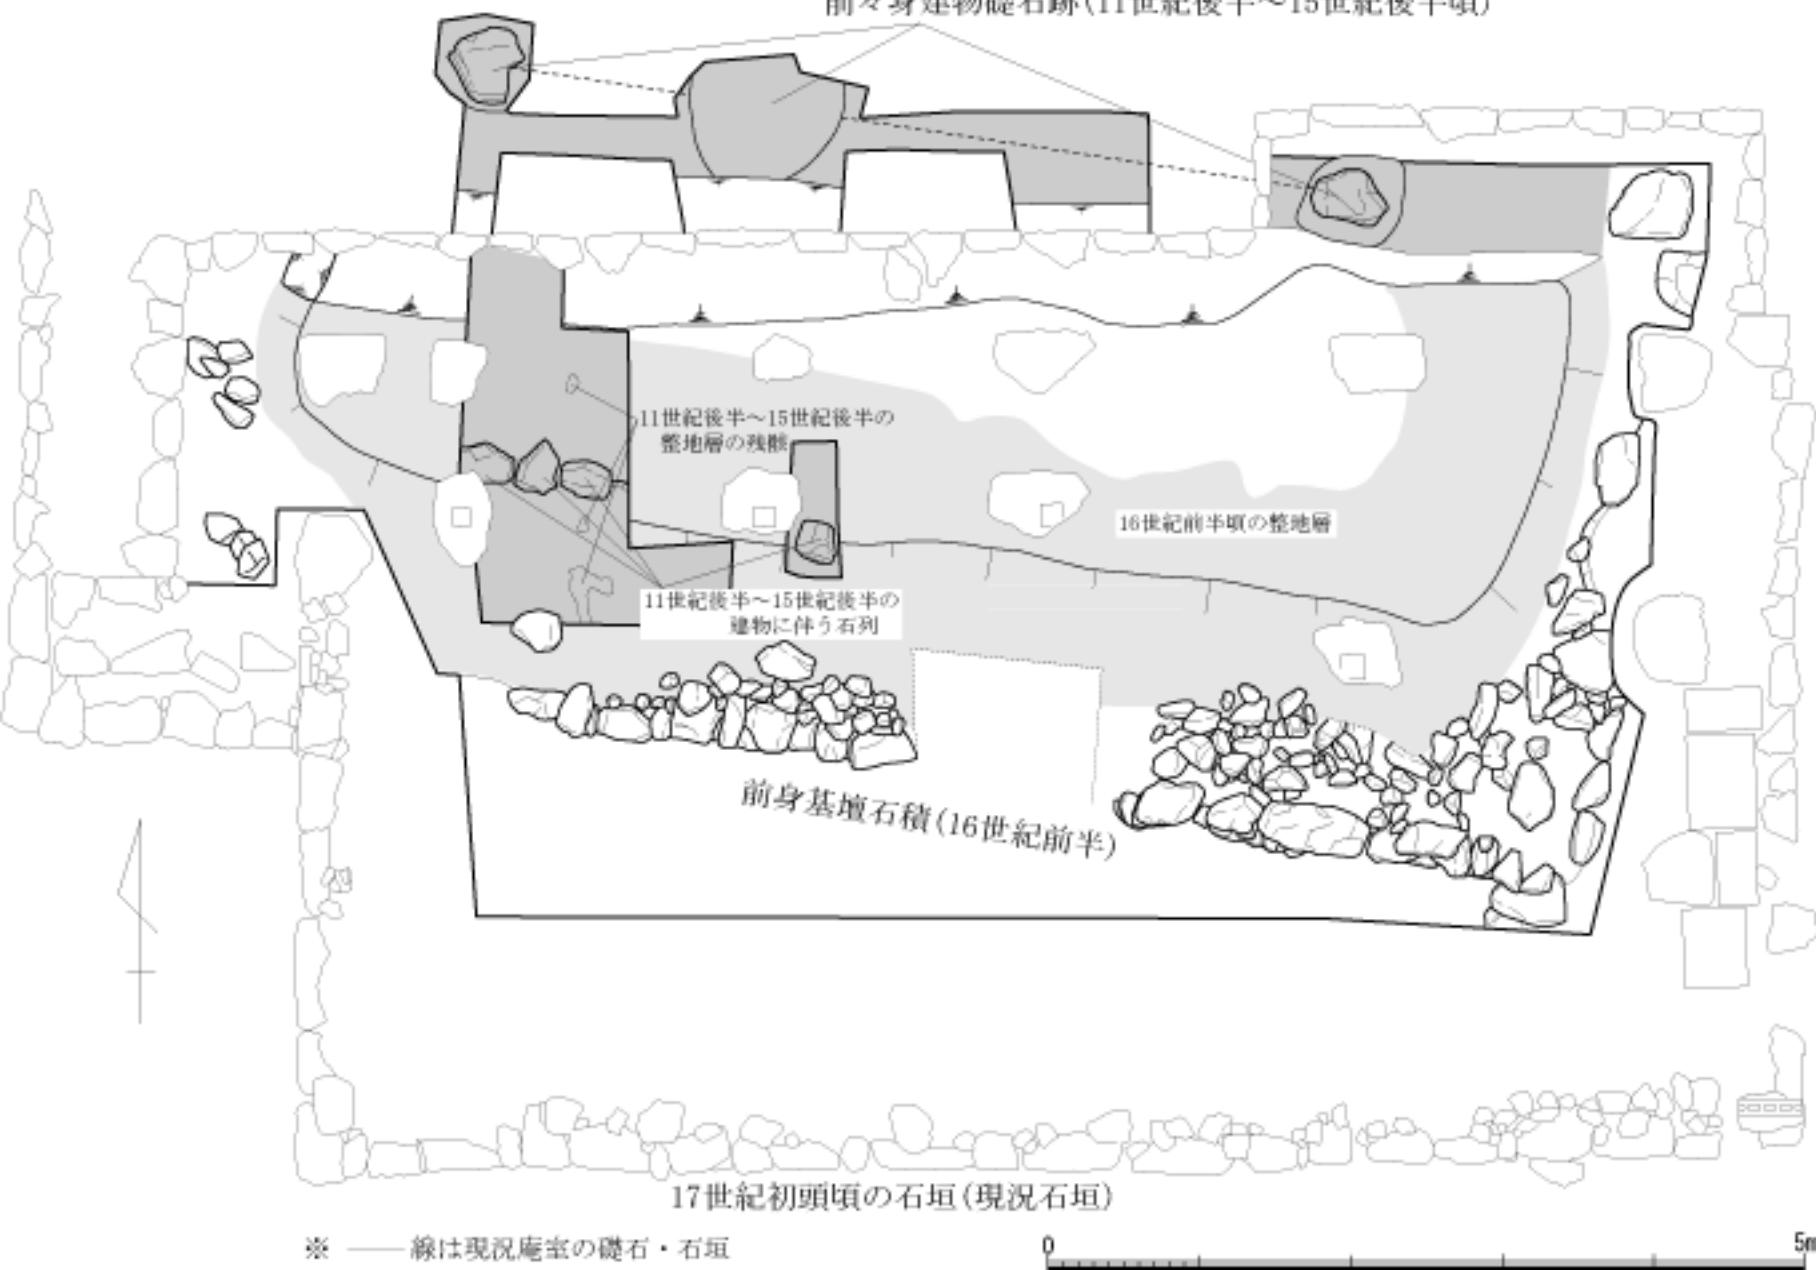
図2 葛川明王院 庵室 前身遺構平面図

前々身建物礎石跡(11世紀後半～15世紀後半頃)

前身基壇最終整地層(図2・3参照)

前身基壇石垣(図2・3参照)

見切り石(図2参照)

前身基壇最終整地層の下層についてはトレンチ調査で確認したところ、見切り石と考えられる石列を確認しました。石列は4石出土し、天端はやや平らで、凹凸の少ない面を外側に向けて並べられていました。石の並びは前身基壇の主軸方位と平行しています。出土した見切り石は前身基壇最終整地層の下から出土しており、最終整地層よりも前の時期の遺構といえます。

礎 石(図2参照)

現況建物北側の拡張トレンチと、現況建物入口の下から出土した礎石です。2石の礎石と1箇所の抜き取り跡を検出しました。2石の礎石と1箇所の抜き取り跡は、前身基壇の方位と平行する主軸方位で直線状に並んでいます。

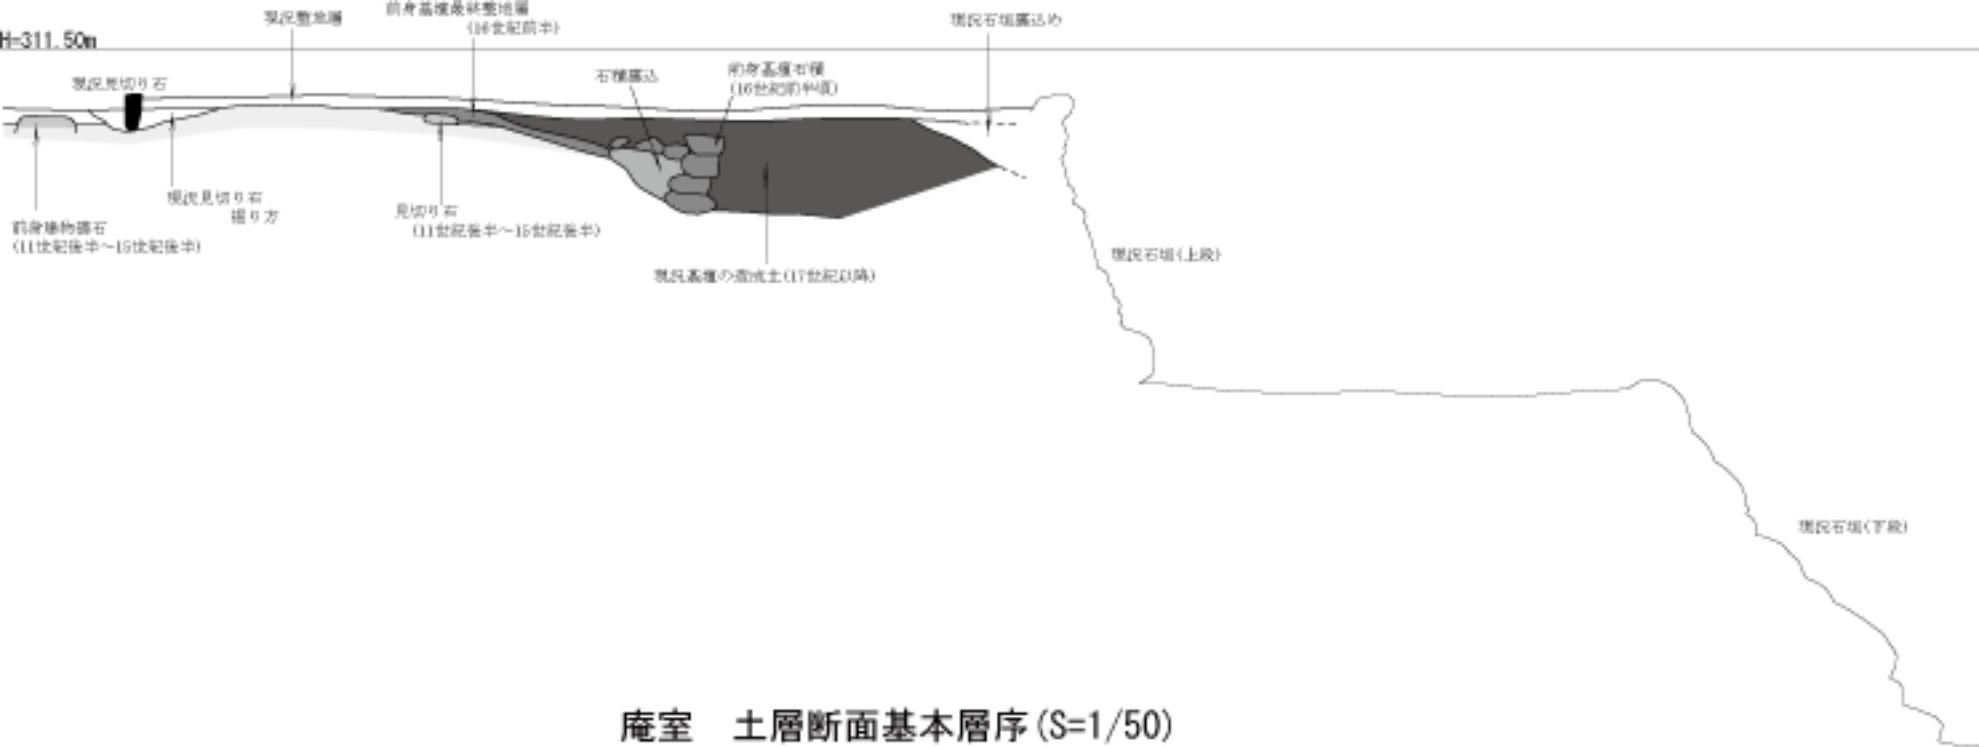
図3 葛川明王院 庵室基壇基本土層断面図・前身基壇石垣立面図

庵室 前身基壇石垣立面 (S=1/50)

前身基壇上で検出された整地層で、現在の基壇になる以前の最終段階の整地層です。層中からは出土した土器で最も新しい土器は16世紀前半頃であり、この時期以降に地面が整地されたことが分りました。

前身基壇端で検出された、自然石を用いて組まれた石垣です。約0.5mの高さを測ります。石垣は基壇の南辺(谷側)に見られ、裏込が施されていました。前身基壇最終整地層に伴って出土していることや、裏込が施されるという工法からみて、前身基壇最終整地層と同じ16世紀前半頃の時期が考えられます。

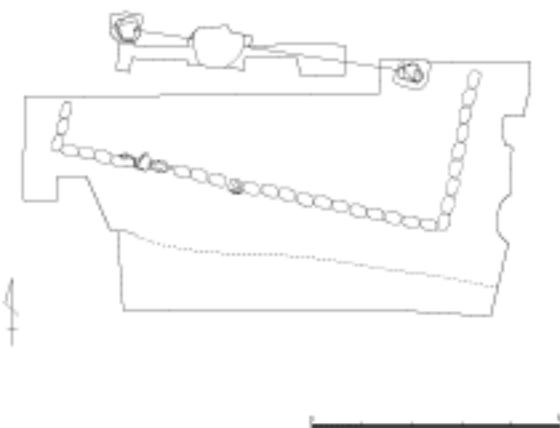
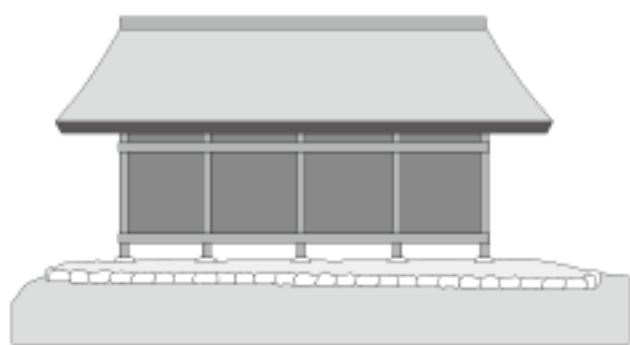
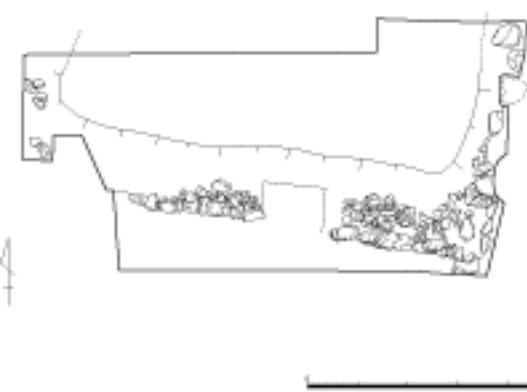
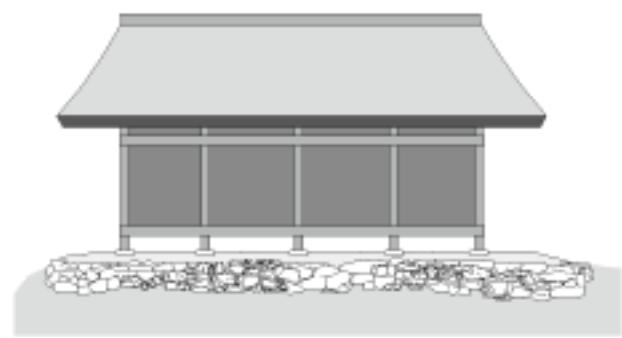
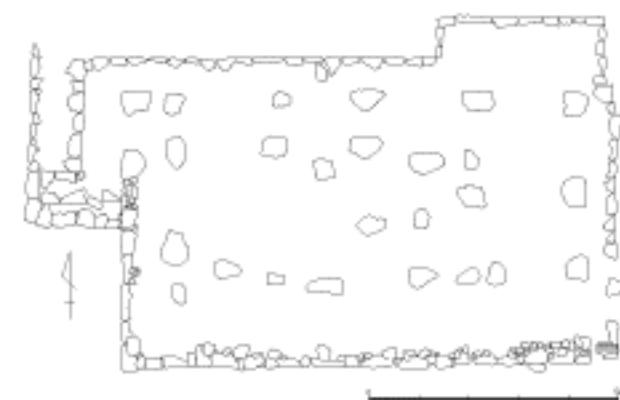
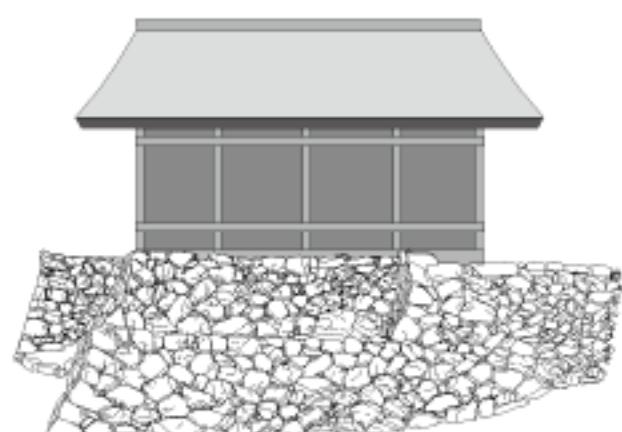
図4 葛川明王院 庵室基壇変遷図

11世紀後半～15世紀後半頃の基壇

16世紀前半～16世紀後半頃の基壇

17世紀初頭～現在の基壇

出土遺物からみた年代は、前身基壇上で確認されたもっとも古い遺構は11世紀後半の礎石と見切り石です。最終段階は低い石垣が造られた頃で、石垣に伴う最終整地層から出土した土器の年代からみて16世紀前半頃と考えられます。現況の基壇と石垣はこの時期以降に造られ現在に至っています(図4)。

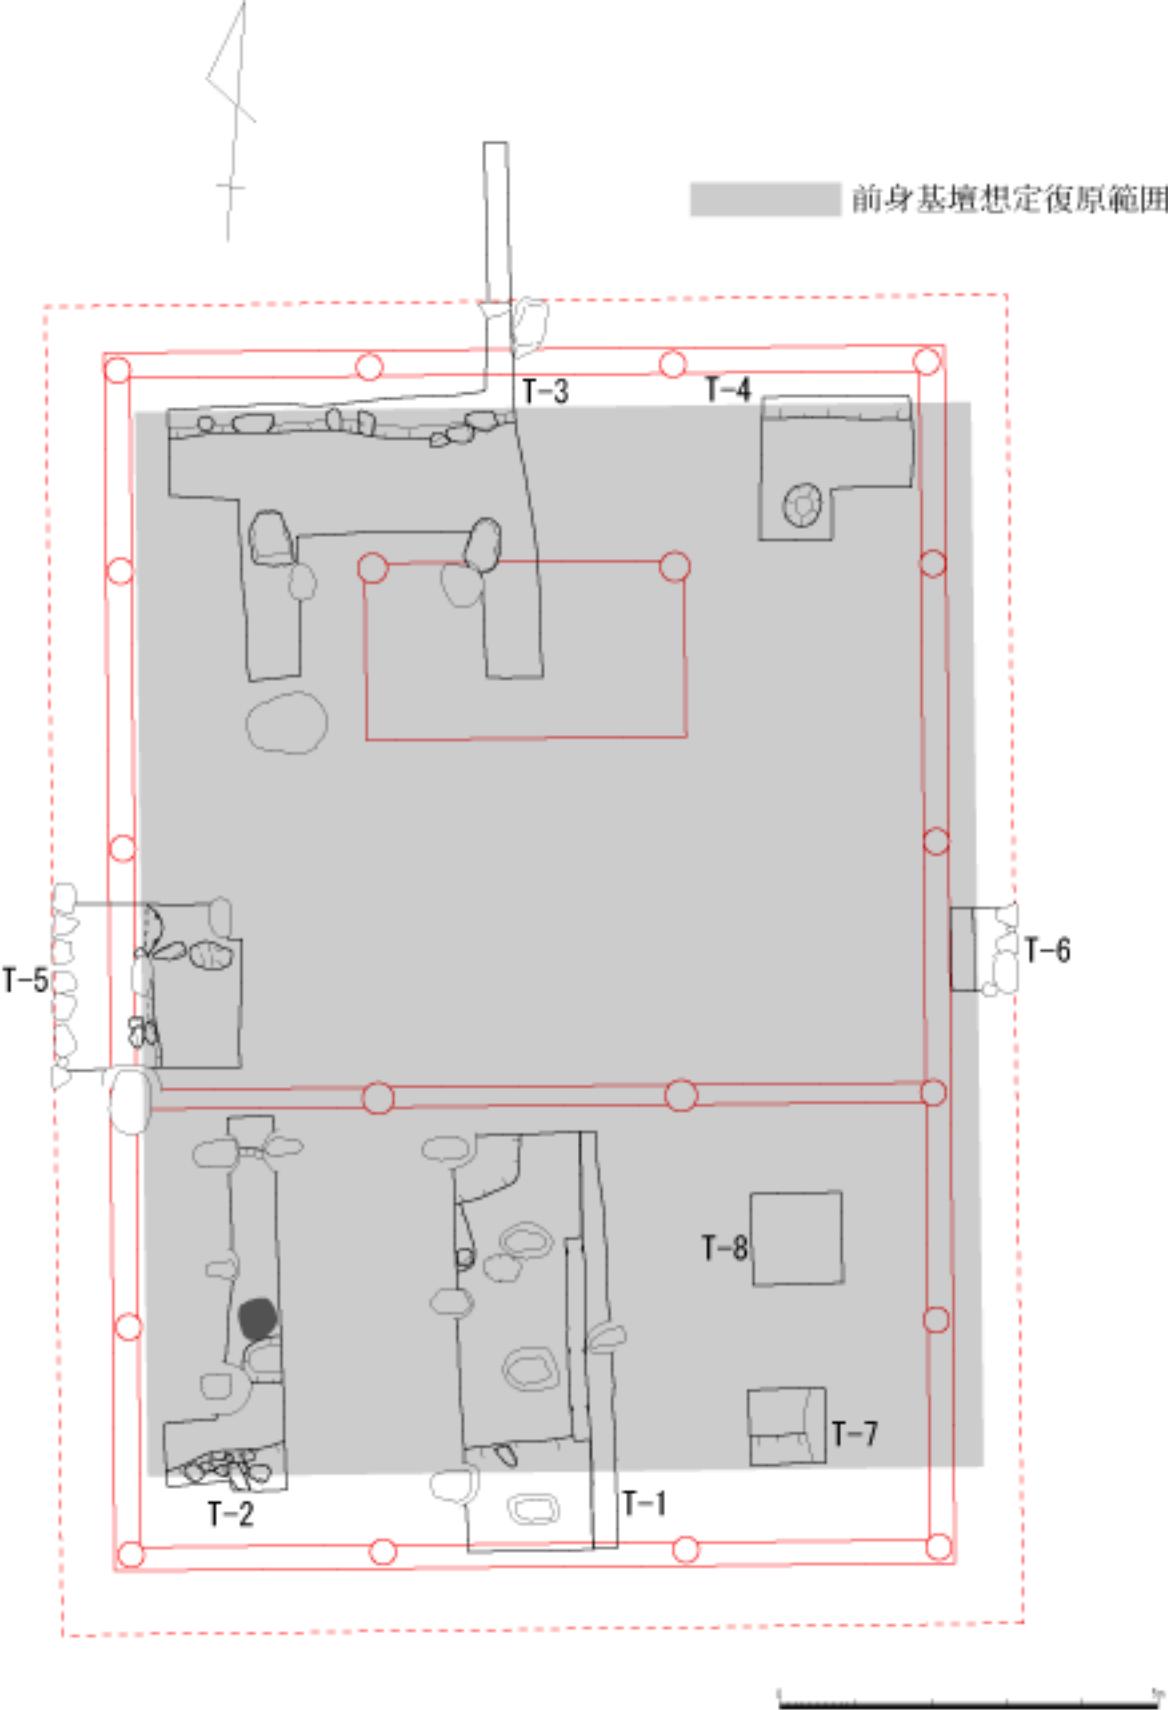
図5 葛川明王院 本堂 確認調査坑配置図

前身基壇想定復原範囲

① 本堂の各確認調査坑の状況(図5参照)

各調査坑で確認された前身基壇端から、前身基壇の範囲を復元すると図5・6のようになります。前身基壇の高さについては、現況基壇に拡張するときに1～5cm高く盛っている程度でした。前身基壇と現況基壇の規模を対比すると以下のようになります。

前身基壇	現況基壇	拡張規模
南北方向	14.0m	17.8m	+3.8m
東西方向	11.0m	12.9m	+1.9m
面積	154.0m ²	229.62m ²	+75.62m ²

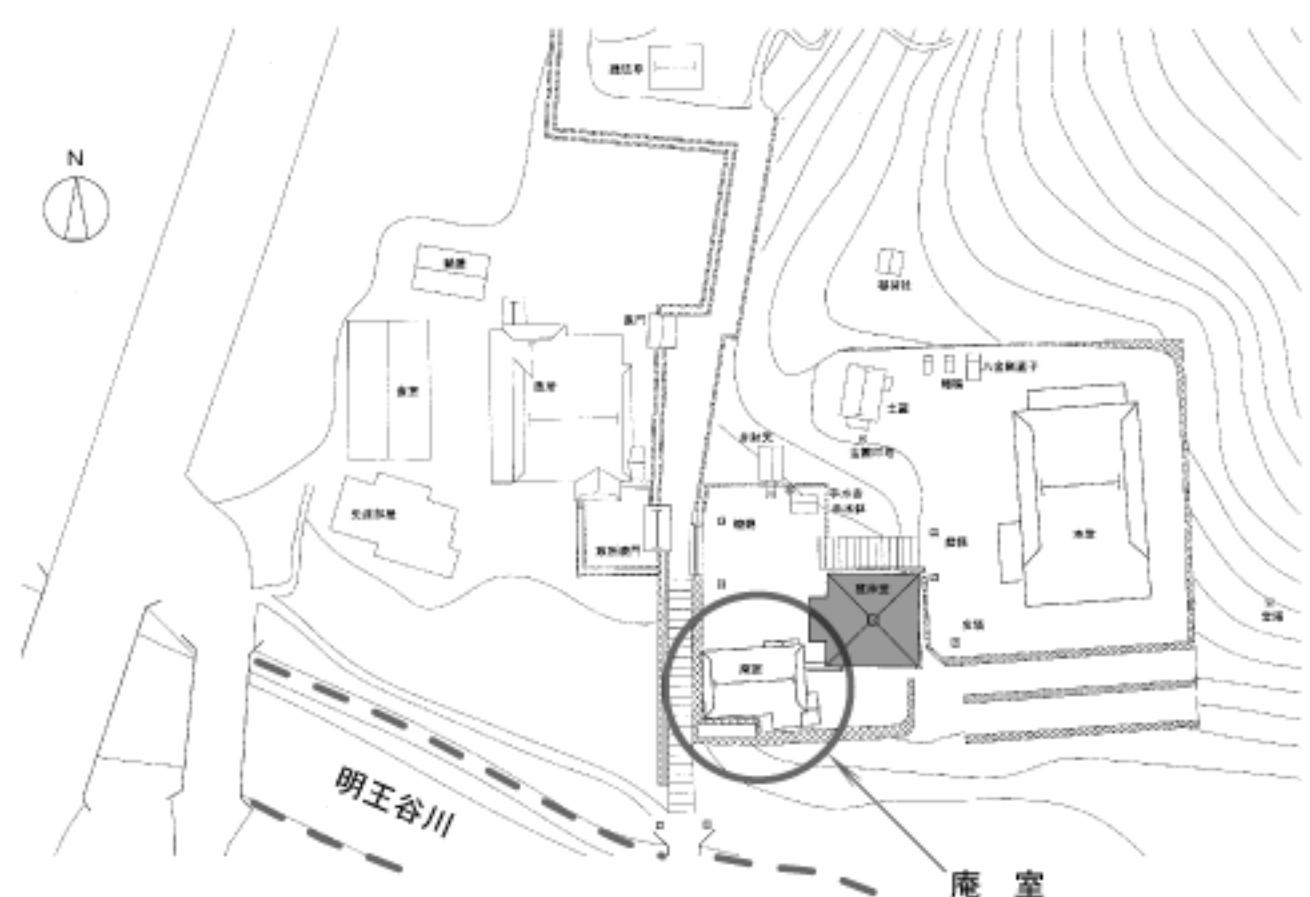
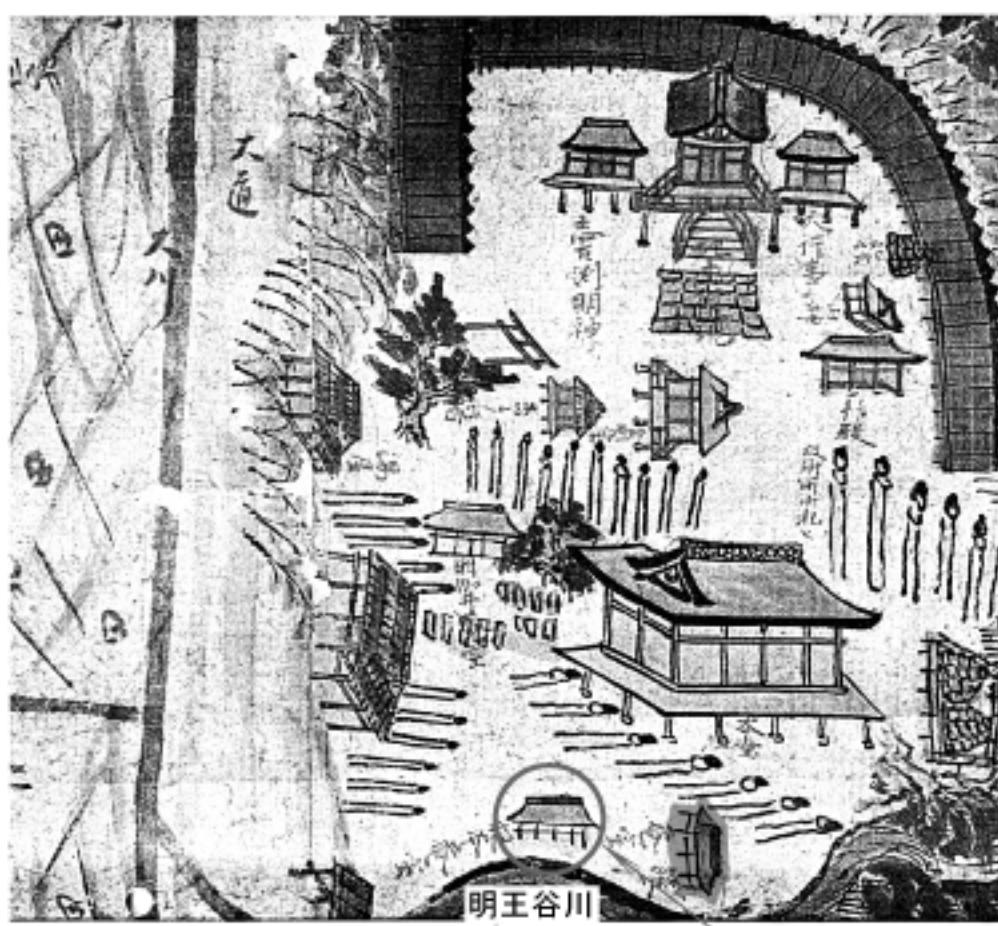
図7 葛川明王院 現況境内建物配置図と『葛川相論絵図』の境内建物配置図

↑ 現況の明王院境内

←『葛川相論絵図』に
みえる14世紀の明王
院境内

前身庵室は、文保元年(1317年)に描かれた『葛川相論絵図』(重要文化財)の中に、明王谷川が現在よりも激しく蛇行しており、庵室も護摩堂よりやや内側に位置するように描かれています(図7)。このことは今回検出した庵室前身基壇が現況基壇よりも内側(北側)で出土したこととほぼ合致しています。

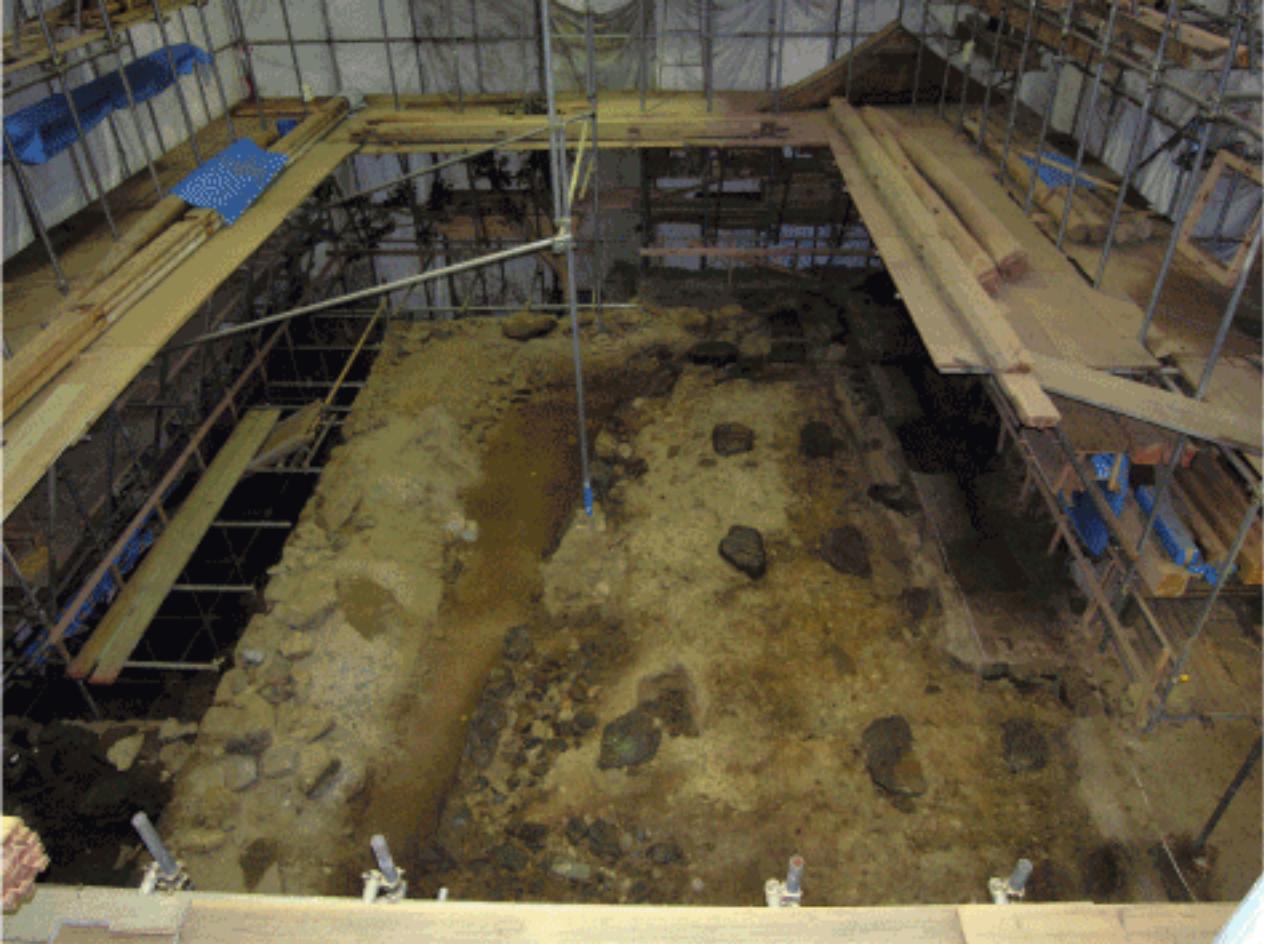
庵室 前身基壇(東から)

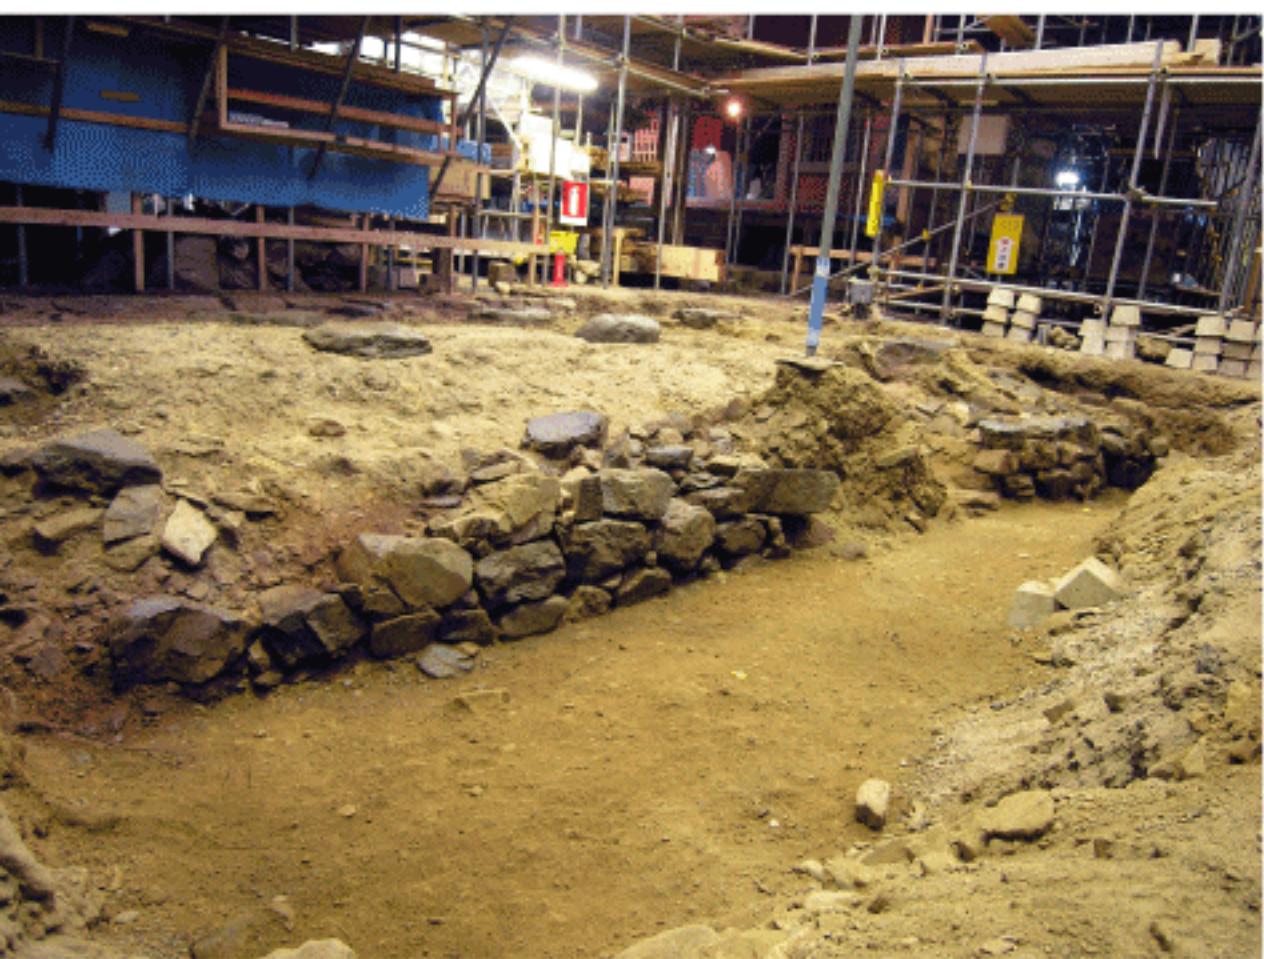
庵室 前身基壇石壇(南西から)

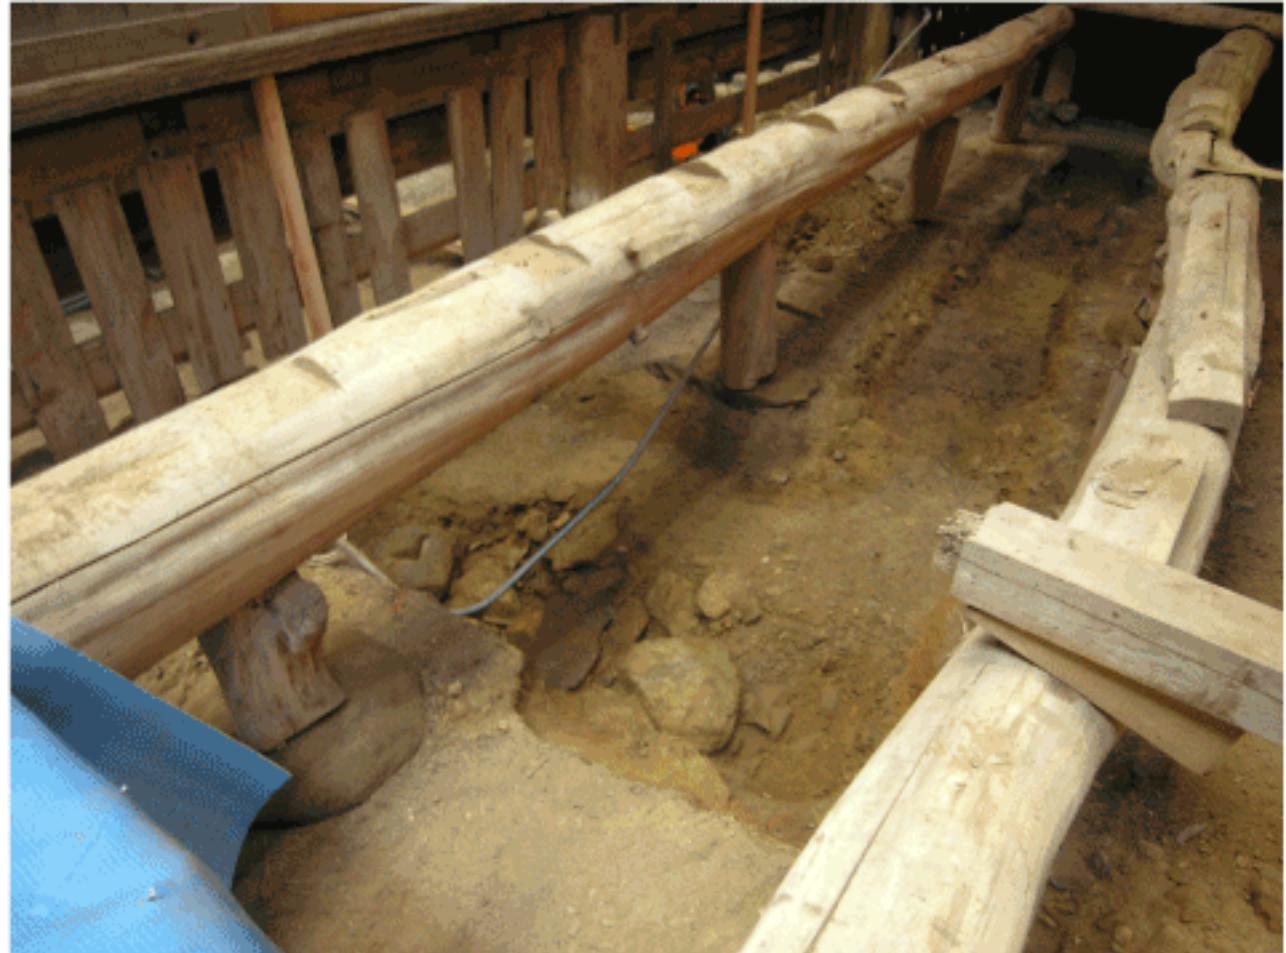
本堂 前身基壇 南辺部

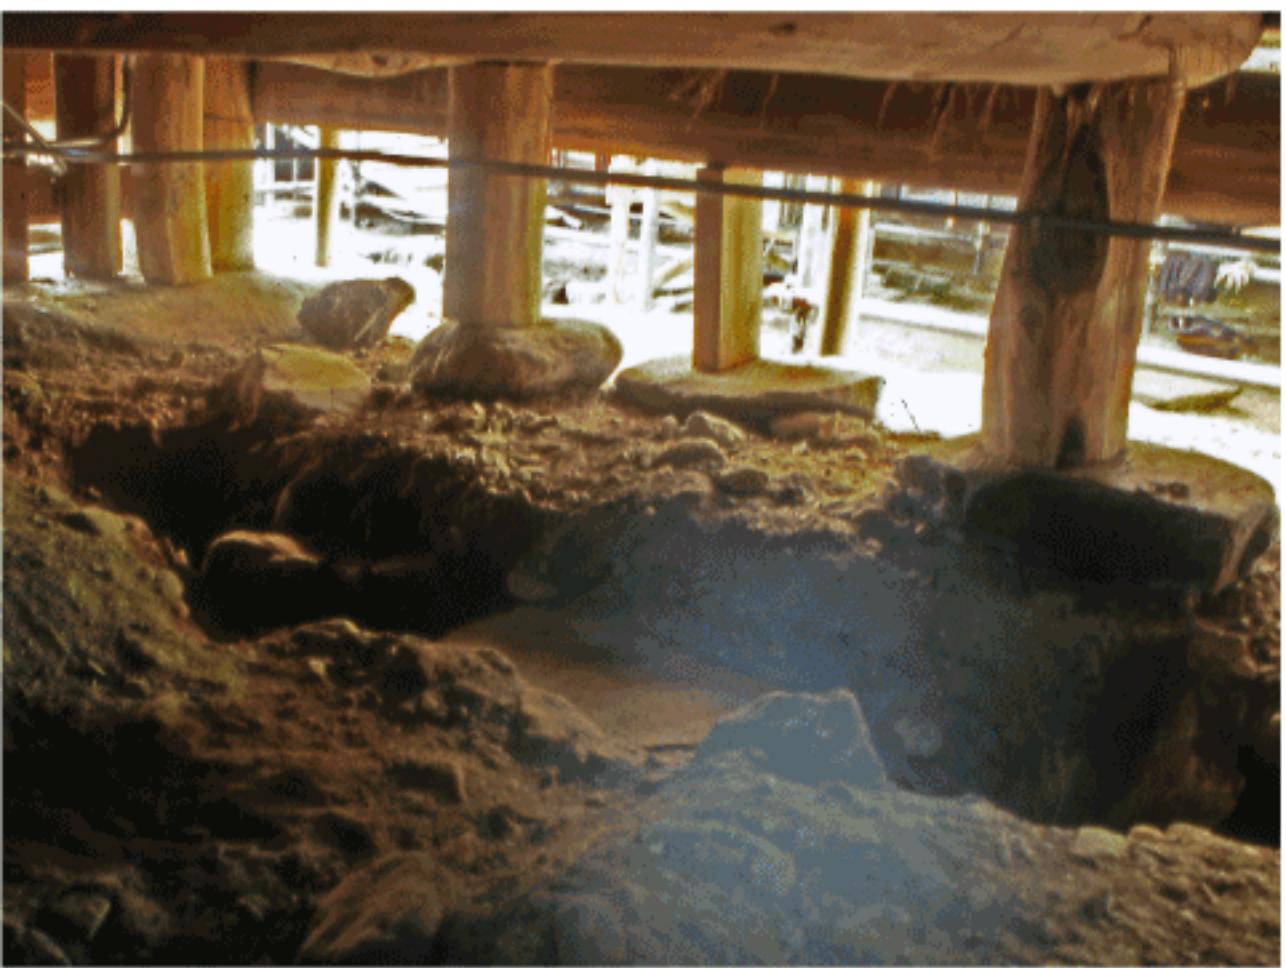
本堂 前身基壇 北辺と石列

本堂建物北半の西寄りに設定した調査坑です。厚さ1cm程度の現況整地層の下層から暗灰色の前身基壇の層を確認しました。前身基壇の層は現況基壇端から約1.7m内側でなくなり、その外側は現況基壇の拡張に伴う造成土でした。前身基壇と現況基壇造成土の間からは、直線状に並ぶ石列が出土しました。この石列は基壇の端を示す見切り石と考えられます。
