# 塩津港遺跡発掘調査 現地説明会資料

開催日 平成 20 年度(2008)11 月 15 日(土)

調査主体 滋賀県教育委員会文化財保護課

調査機関 財団法人滋賀県文化財保護協会

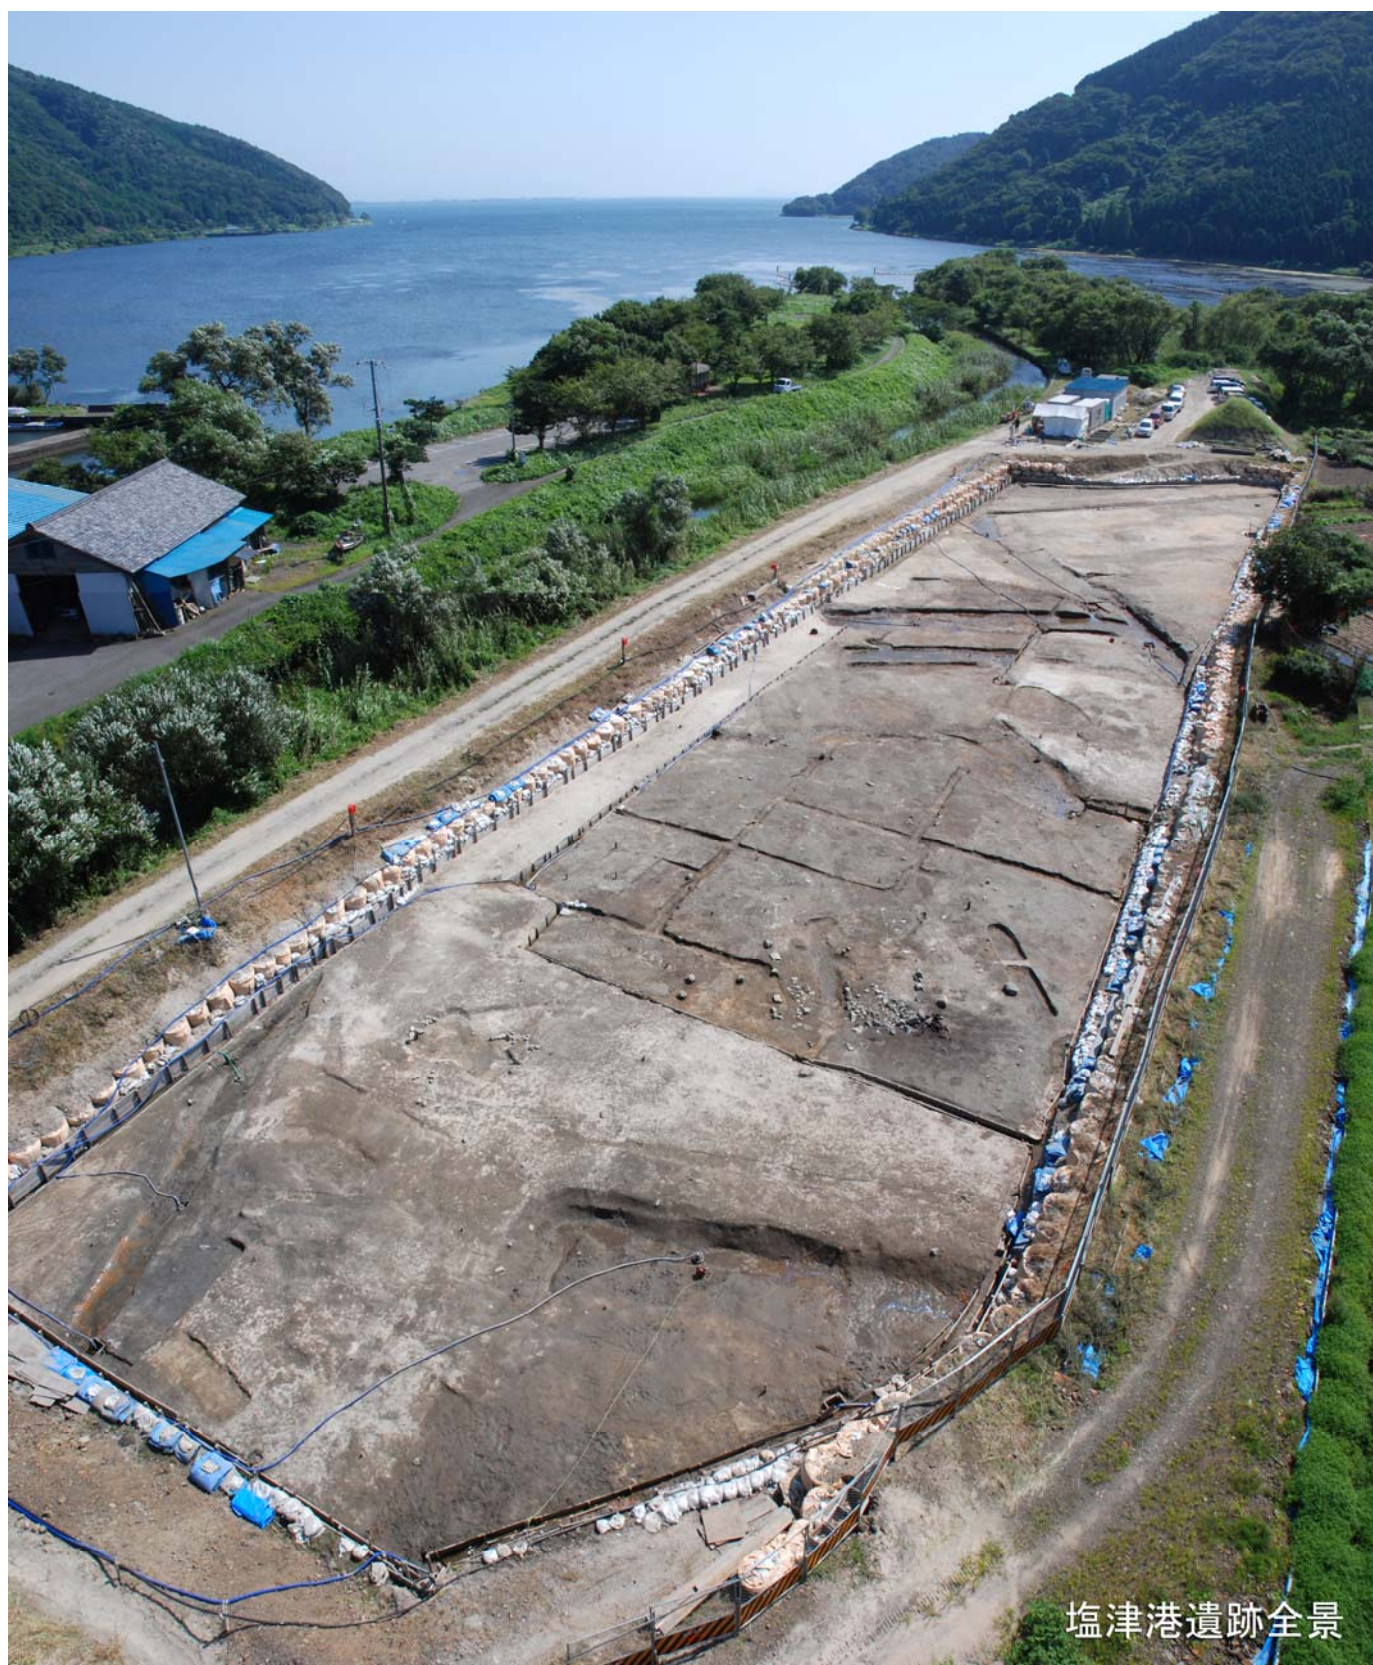
塩津港遺跡全景

今年度、引き続き調査を進めているところですが、神社の様子がさらに明らかとなってきています。堀は四周すべてに巡らされていることが確認され、神社は約 50 メートル四方の区画であったことが明らかとなりました。また南側正面からは鳥居の柱が検出され、新たに見つかった建物も合わせ、当時の神社全体の様子が明らかとなってきました。

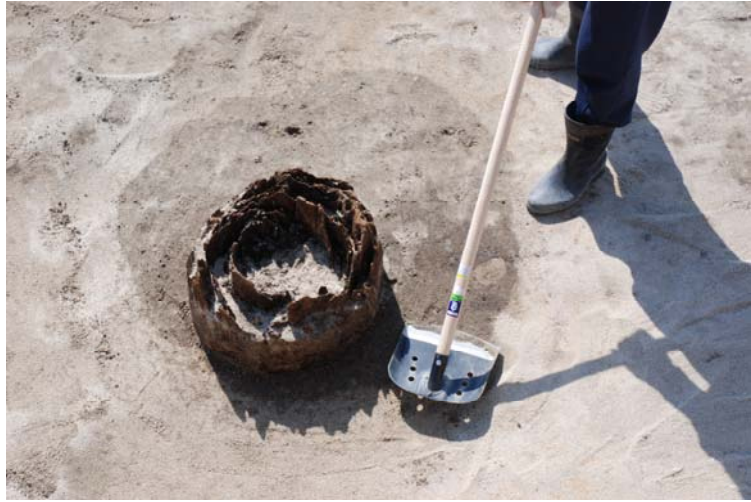
鳥居

約 50m 四方の区画を堀で囲んだ神社です。南側の中軸線上に入口が設けられています。ここは堀が途切れて土橋となっています。土橋を渡ってすぐの所で鳥居の柱を検出しました。太さは根元の所で約 50 センチです。当時、人々は堀を渡り、鳥居をくぐって参詣した様子がわかります。北に約 30m 進むと拝

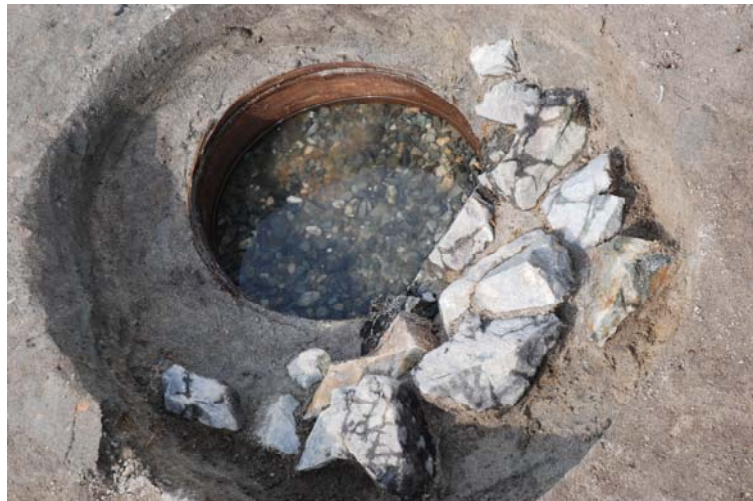
神泉

正殿の東隣では井戸が検出されました。浅い井戸ですが曲物が据えられ底部には玉砂利が敷かれています。琵琶湖の水面に近いこともあり、これで十分に水が湧いていたものと考えられます。今でもこんこんと水が湧き出しています。神様用の井戸「神泉」と考えられます。

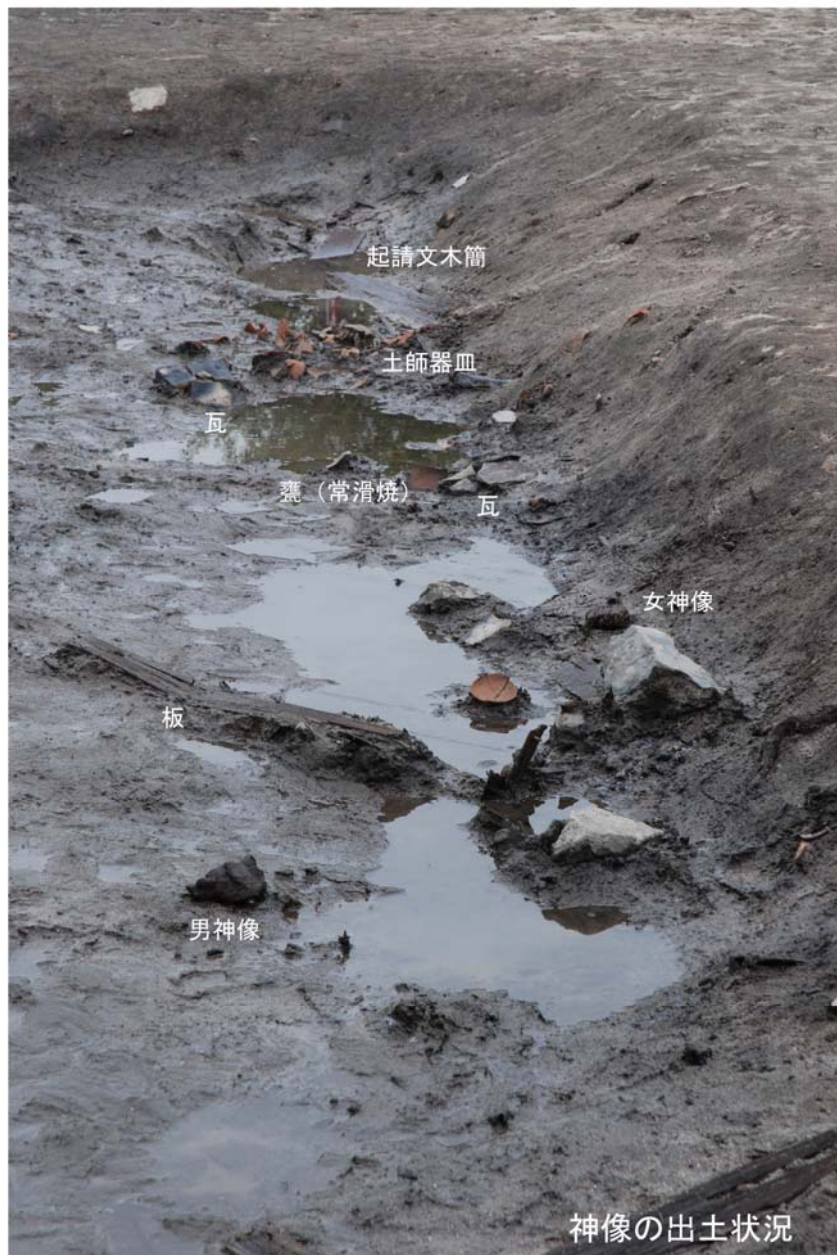
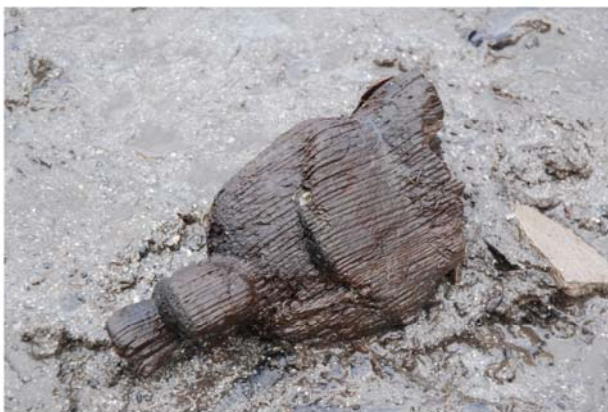
神像2 (男神像)

神像2は俗体の男神像で、当時の貴族の礼装をしています。冠を戴き、袖口を合わせて手を胸元で合わせた姿をしています。腰から下は造形が省略されています。彩色の痕は残っていません。目鼻の造形はほとんど残っていませんが、全体の顔の造形から穏やかな表情を偲ばせます。

今回出土した神像のうち 2、3 は神殿の北側の堀底に転落したような状態で 1.5m ほどの距離を置いて出土しました。周辺で板や桧皮など建物の部材が多く出土しているところから、神像は神殿の崩壊に伴い一緒に転落したものと仮説を立てることができます。ただ、5 体も出土したこと、神像 5 が出土場所も状況も異なることなど、疑問は残ります。

木芯をはずした一材から彫り出す。頭部に巾子冠を戴き、袍を身にまとして胸前で拱手する典型的な俗形男神像である。像容を比較的良好にとどめているが、面貌は磨耗によって失われている。肩幅が広く、安定感のある体躯ながら、奥行が浅く下半身の表現を省略した表現は、平安時代後期以降の神像の典型となる造形様式である。

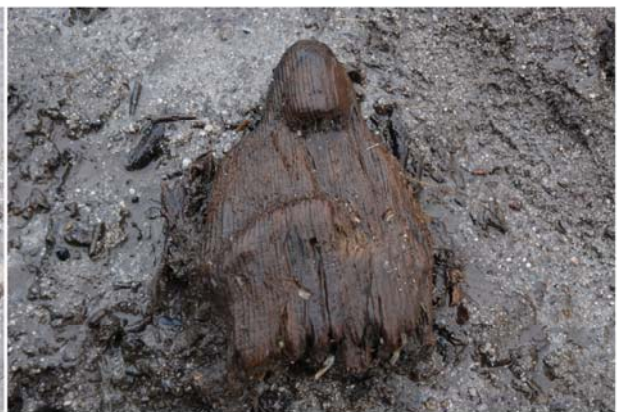
神像3 (女神像)

神像 3 は俗体の女神像で髪を長く肩から下に垂らし、袖口を胸元へ持ち上げています。顔はわずかに造形が残り表情がわずかに観察されます。やはり穏やかな表情が浮かんできます。下半部は劣化して欠損しているところが多いですが、神像 2 と同じく膝などが省略されていると考えられます。

神像が出土した堀の際には『幣串を 3 本束ね、しめ縄、土師器皿が添えられた』祭礼の様子を示した状態が検出されました。これと同じような様子は「春日権現験記絵」(鎌倉時代)に祓えの場面に描かれています。神像 3 はこの遺構の直下から出土しています。北側の堀は神社の中でも特別な祭場で、神像もこの祭事に使われた可能性も否定できません。

木芯をはずした一材から彫り出す。大袖の袍を身にまとい、髪を頭頂で左右に振り分ける。目鼻立ちは磨耗によって失われているが、豊満な卵形の面部から、ふくよかな女神の表情を想像させる。左手の状態が判別しがたいが、右手を折り曲げて胸前に寄せていることから男神像と同様、拱手の姿勢をとっていたものと考えられる。下半身は失われているが、大多数の女神像と同様、坐像であった可能性が高い。大きさや作風からみて男神像と一対をなしていたと思われる。

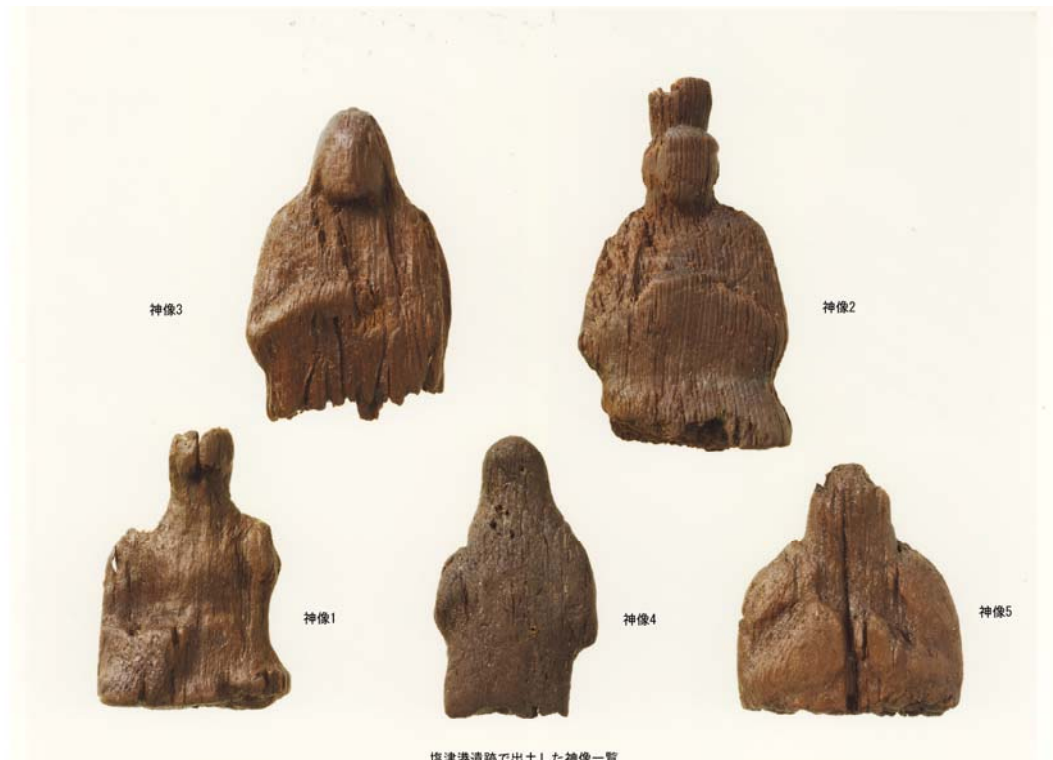
他の像は劣化が進んでいて詳細は観察しにくいのですが、男神像、女神像を表していると考えられます。

神像は神社北側の堀から4体、東側の堀から1体、合計5体出土しました。高さが10～15cmを測る木製の小型の像です。地中に埋もれていたこともあり劣化していますが、神像2と3などは比較的状态が良くその表情もわずかながら見ることができます。
