# 関津城遺跡 現地説明会資料

— 宇野氏の居城 —

平成 22 年(2010 年)8 月 8 日

調査主体 滋賀県教育委員会

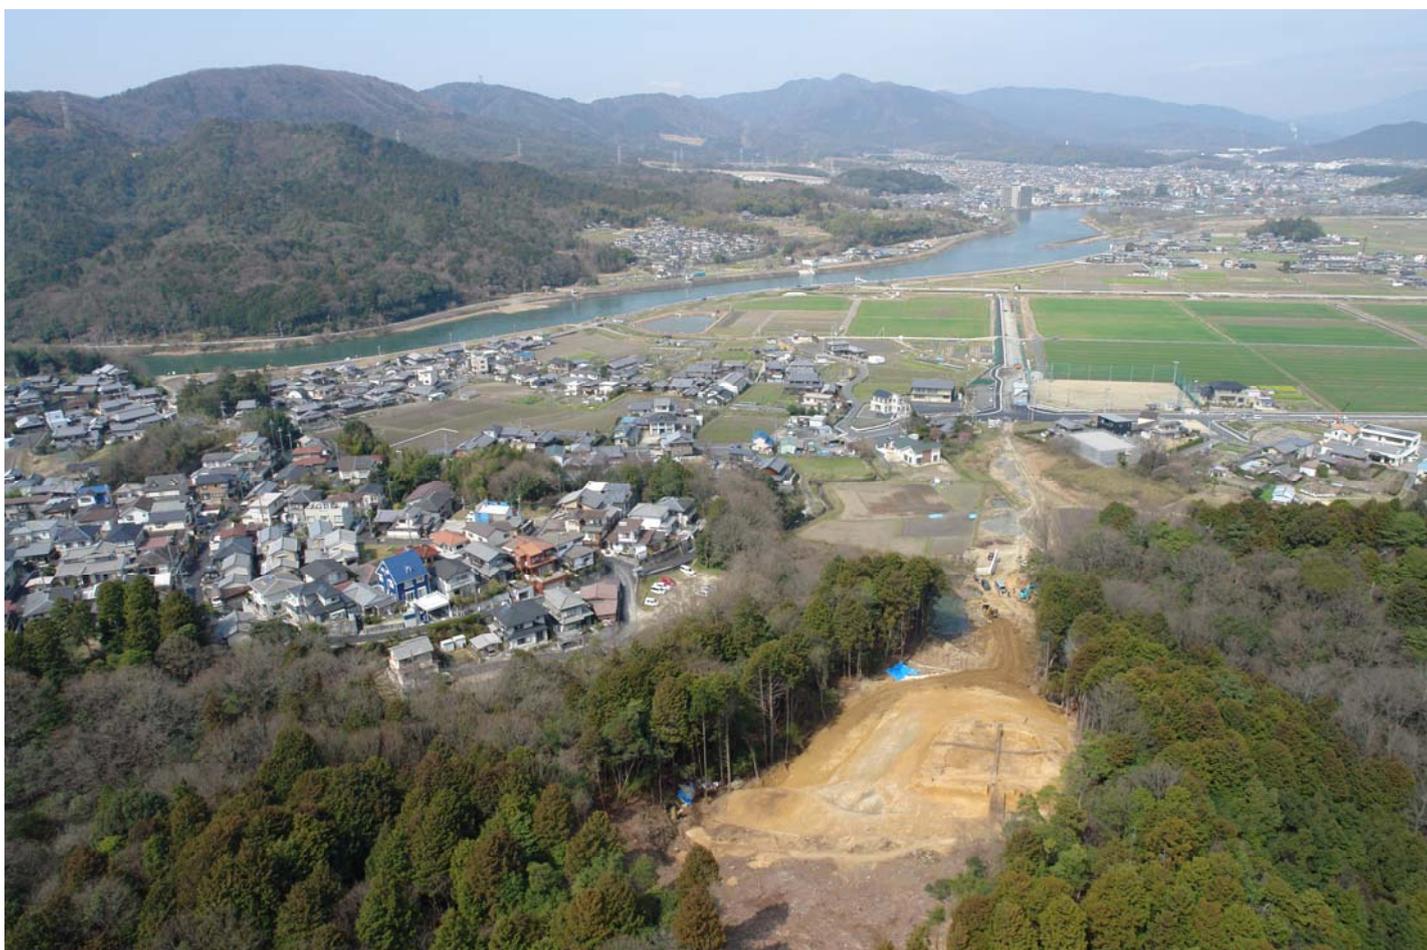
関津城遺跡の遠景（南から、手前が調査区）

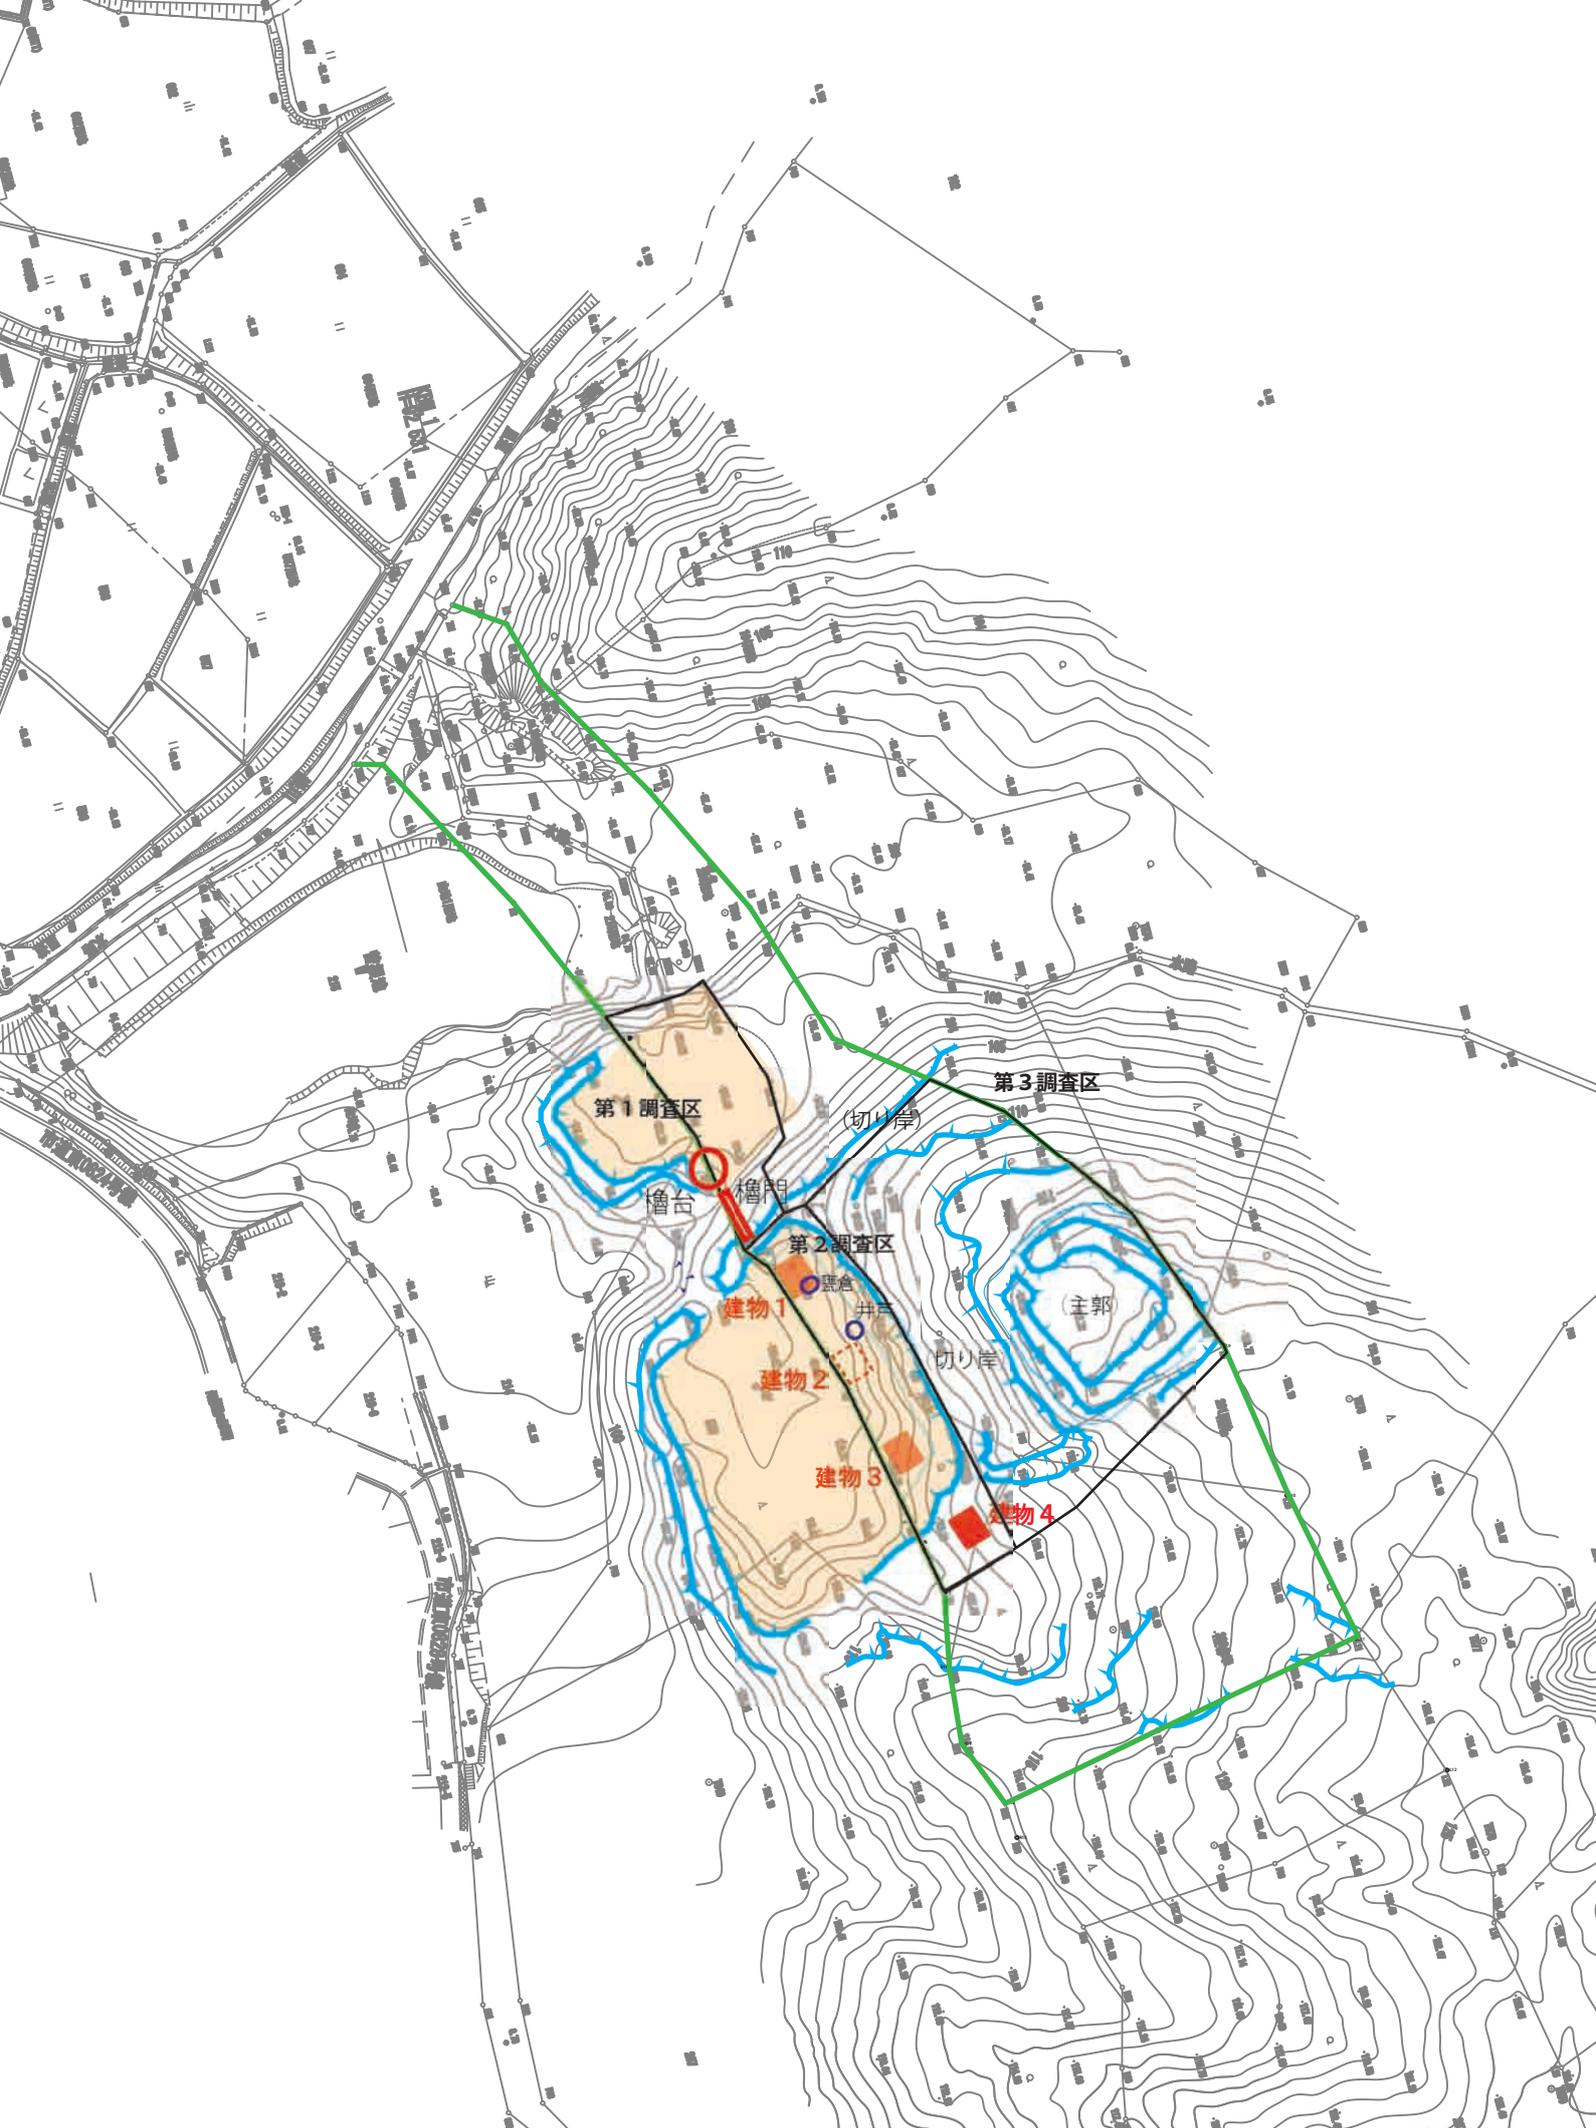
第2図 関津城遺跡 主な遺構配置図 (S=1/1,000)

道路予定地内において、土塁で囲まれた曲輪跡が 3 ヶ所に残存していました。それぞれ北裾の曲輪を第 1 調査区、西裾の曲輪を第 2 調査区、頂部の曲輪と空堀および北裾・西裾の曲輪までの斜面を第 3 調査区としました。

今回の調査で見つかった建物は、櫓台、建物1・2・3・4、主郭建物で、この内、主郭建物は現在調査中ですので、その性格は明らかにしがたいですが、位置的に考えてこの城郭の中心をなす建物であると考えられます。

- 建物1** 西端に位置し、礫敷の床を持つ。 →床構造から倉庫的な建物  
**建物2** 中央に位置し、規模構造は不明であるが、井戸を伴う。 →炊事に関連する建物  
**建物3** 東端に位置し、多量の皿を中心とする陶磁器、土師器が出土し、城主の威信具と考えられる屏風に用いられた金具をはじめとする、金属製品が集中して出土。  
→城主が饗応に用いる財を収めた蔵  
**建物4** 中段にある土蔵建物。大量の炭化穀物が出土。 →穀物蔵

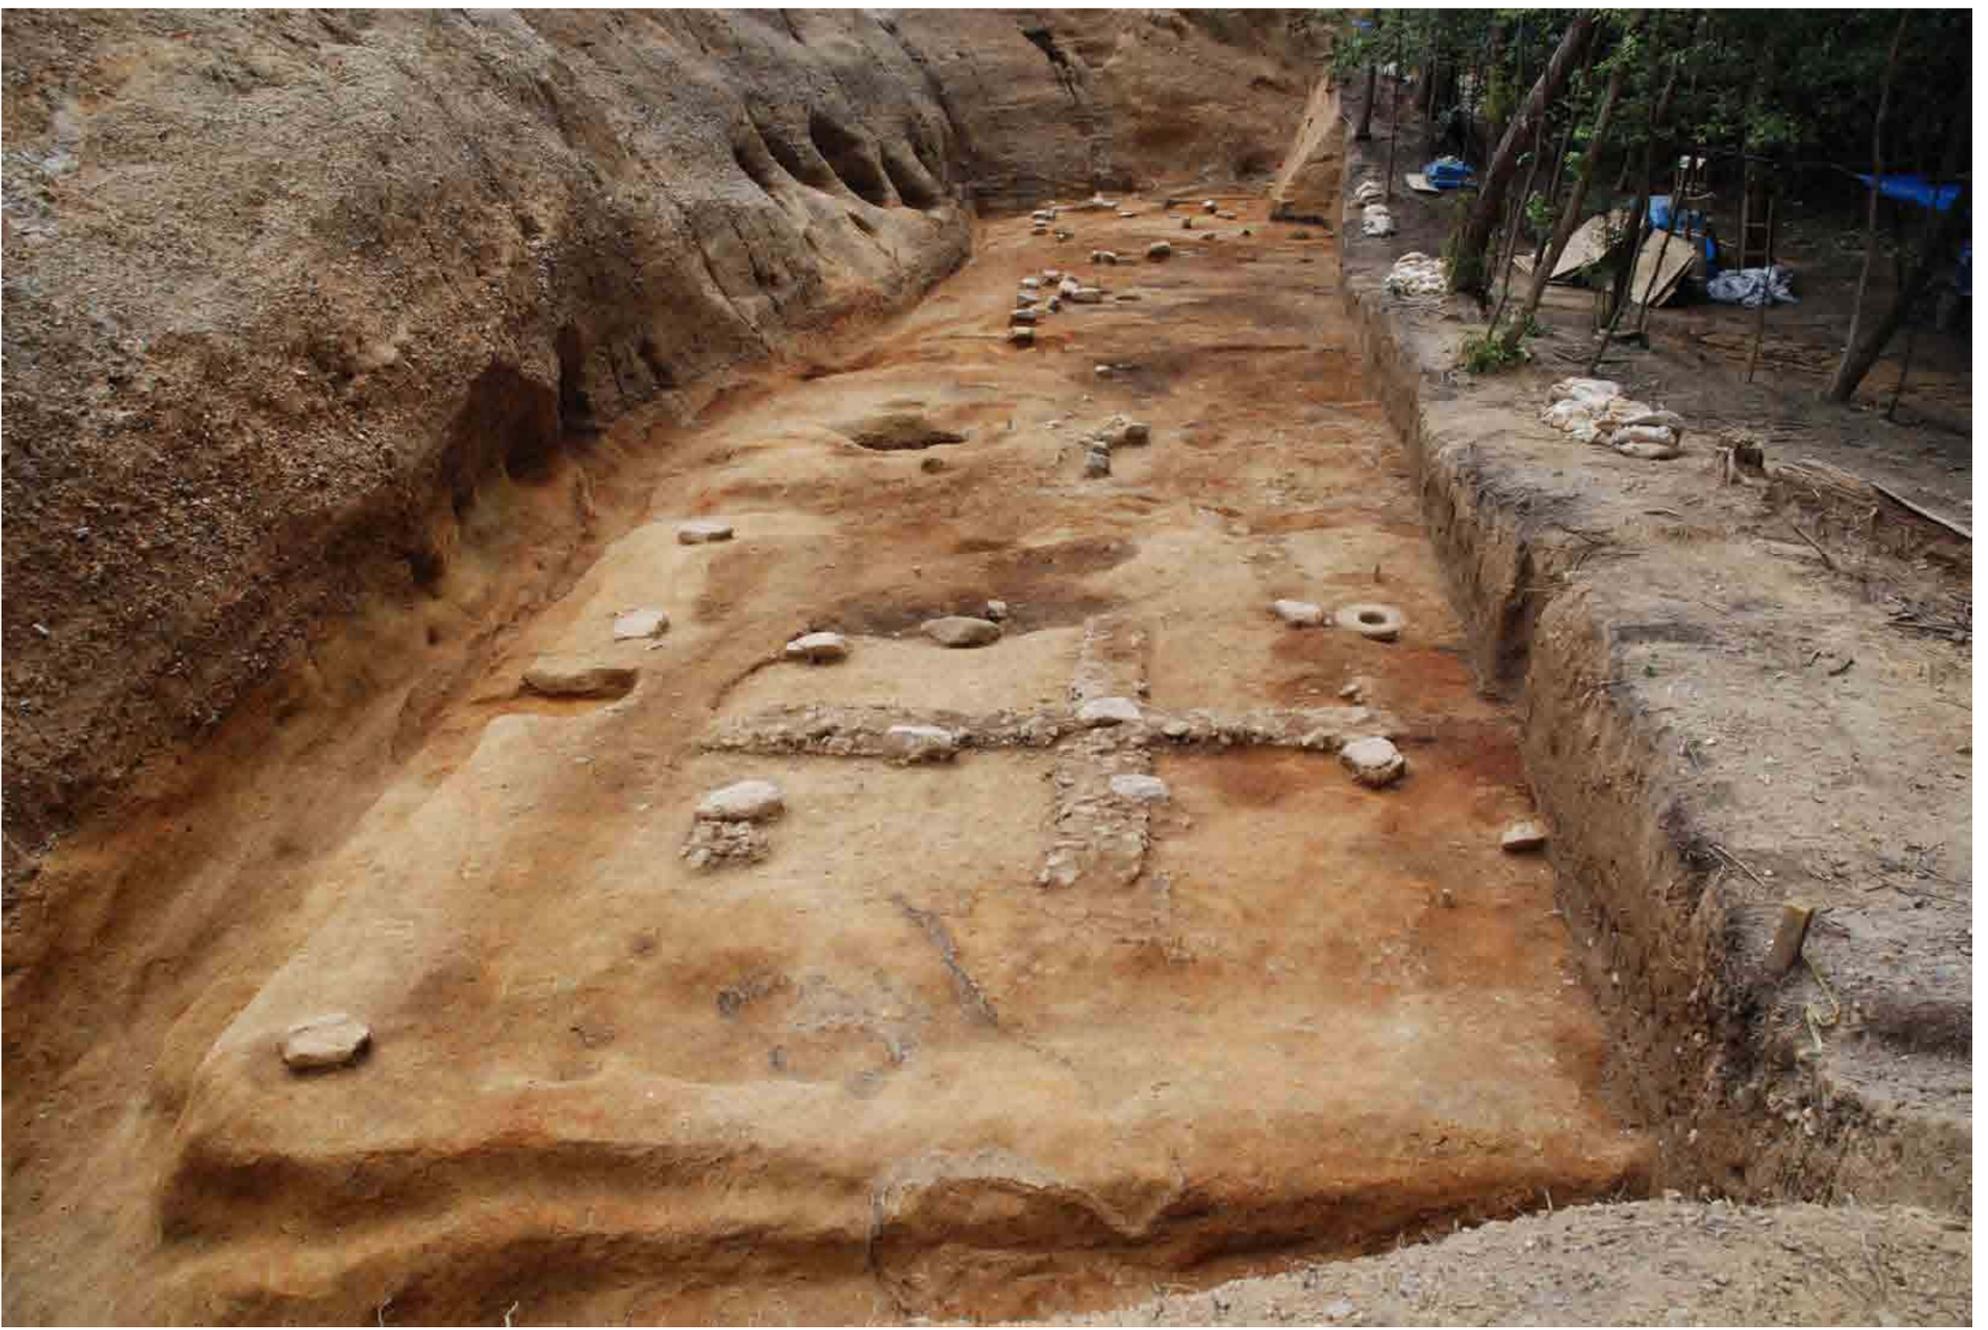
第2調査区 全景（北から）

第 2 調査区では、約 20cm の遺物包含層を除去した後、土塁および曲輪壁面とその内側をめぐる排水溝、礎石建物(建物 1～3)のほか、井戸・ピット・土坑・溝を検出しました。建物 1 の建物内には、酒や油などを貯蔵したと考えられる甕倉(埋甕)が備わっています。

なお、建物 1～3 は 3～4 回の建て替えが行われています。

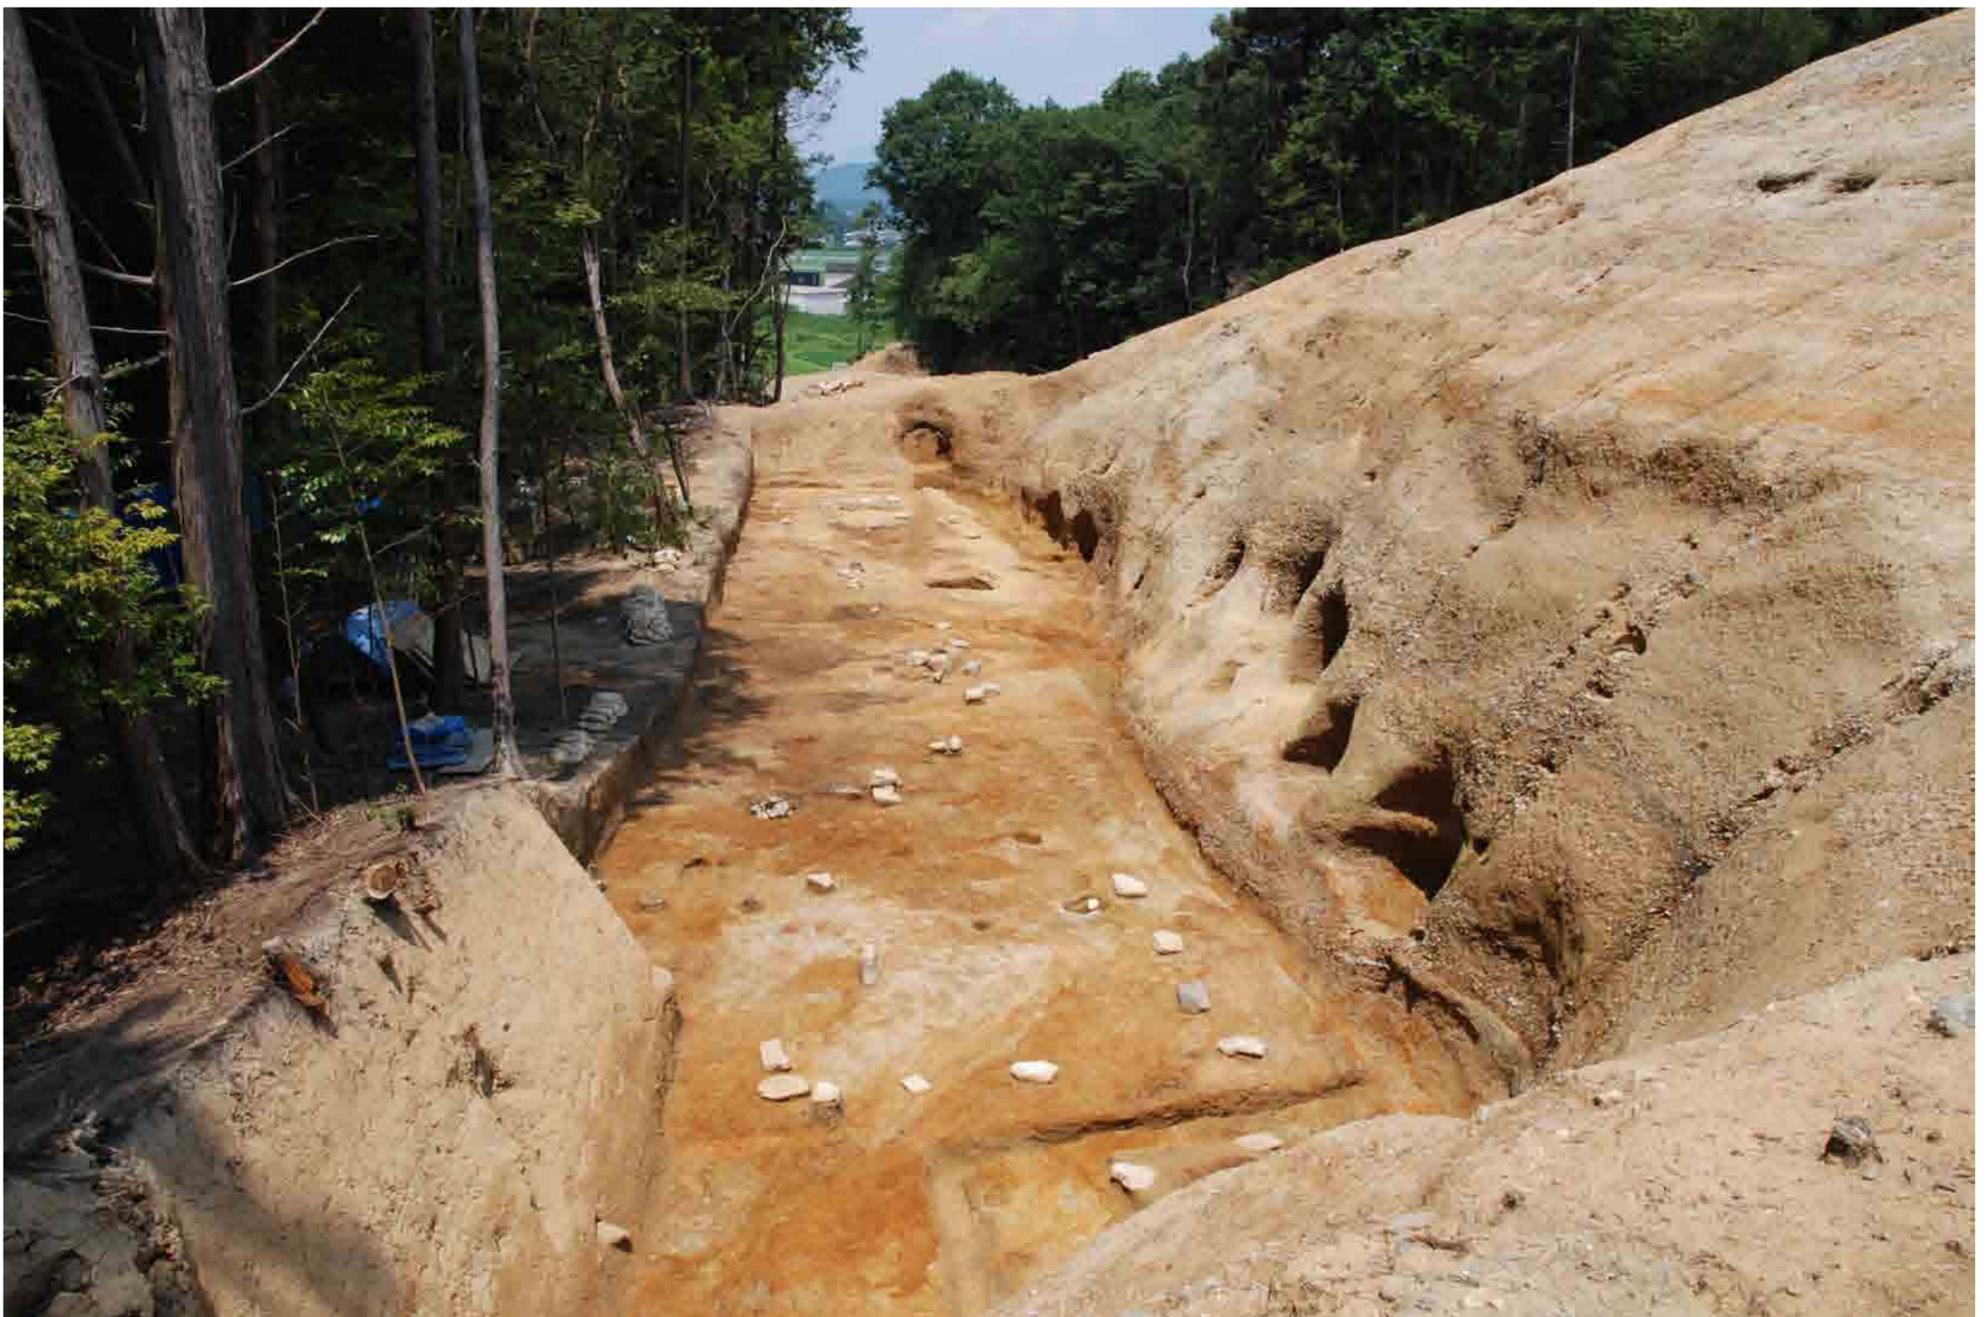
第2調査区 全景（南から）

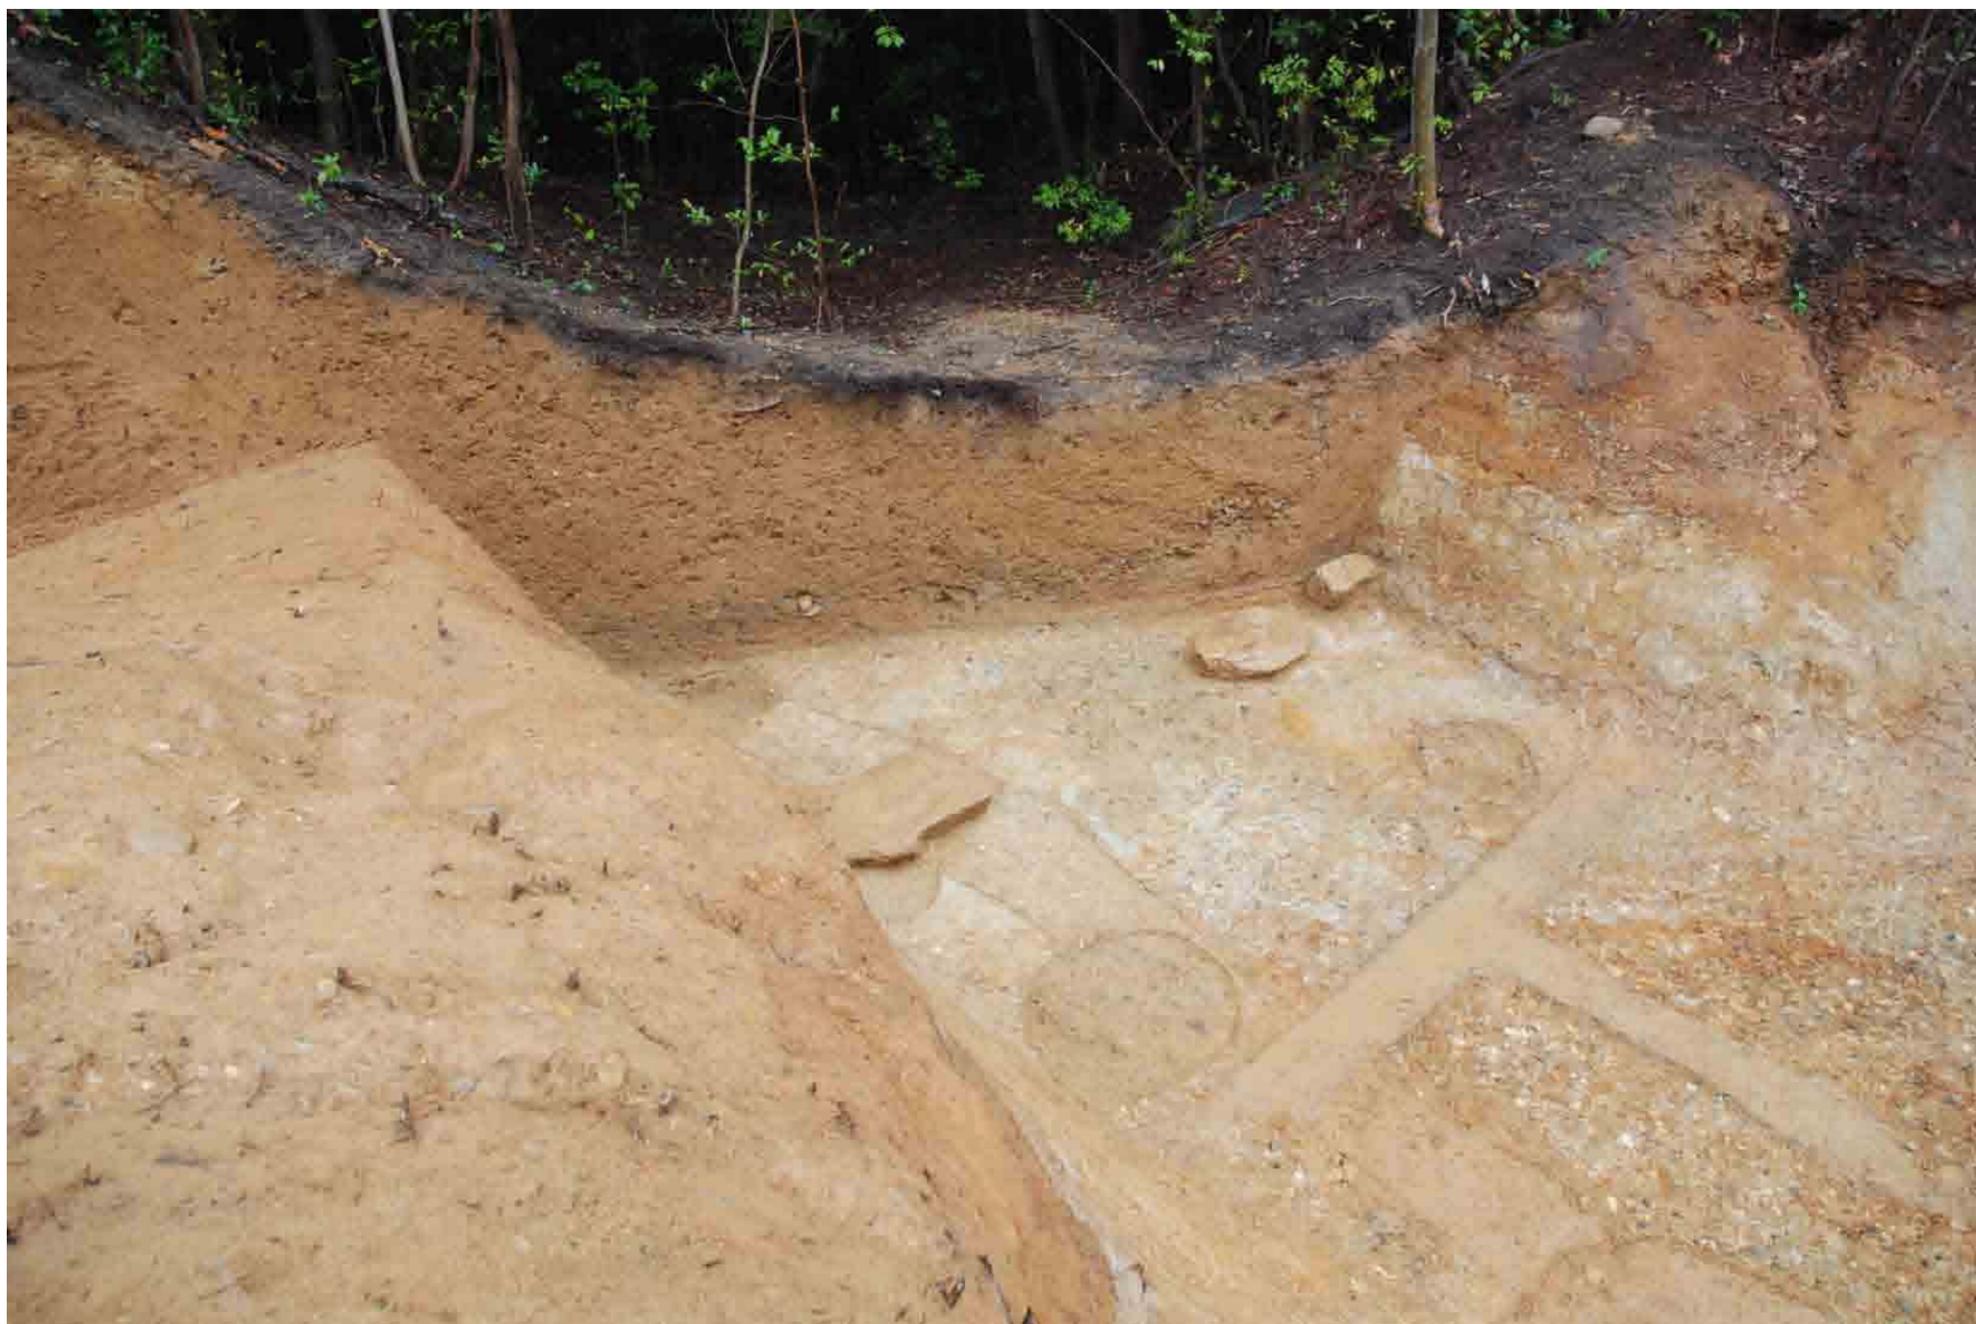
第1調査区 櫓門跡

第 1 調査区は、現在調査中ですが、土塁とその内側をめぐる排水溝のほか、ピット・土坑・溝を検出しています。また、調査区南西隅には東西方向に開口する虎口があり、北側の土塁端部は周辺の土塁よりも一段高くなり、階段状の石組みが見つかったことから櫓台と想定できます。

また、この虎口の部分には 2 個の礎石と 2 個の柱穴が見つかったことから、櫓門が設けられていたと考えられます。

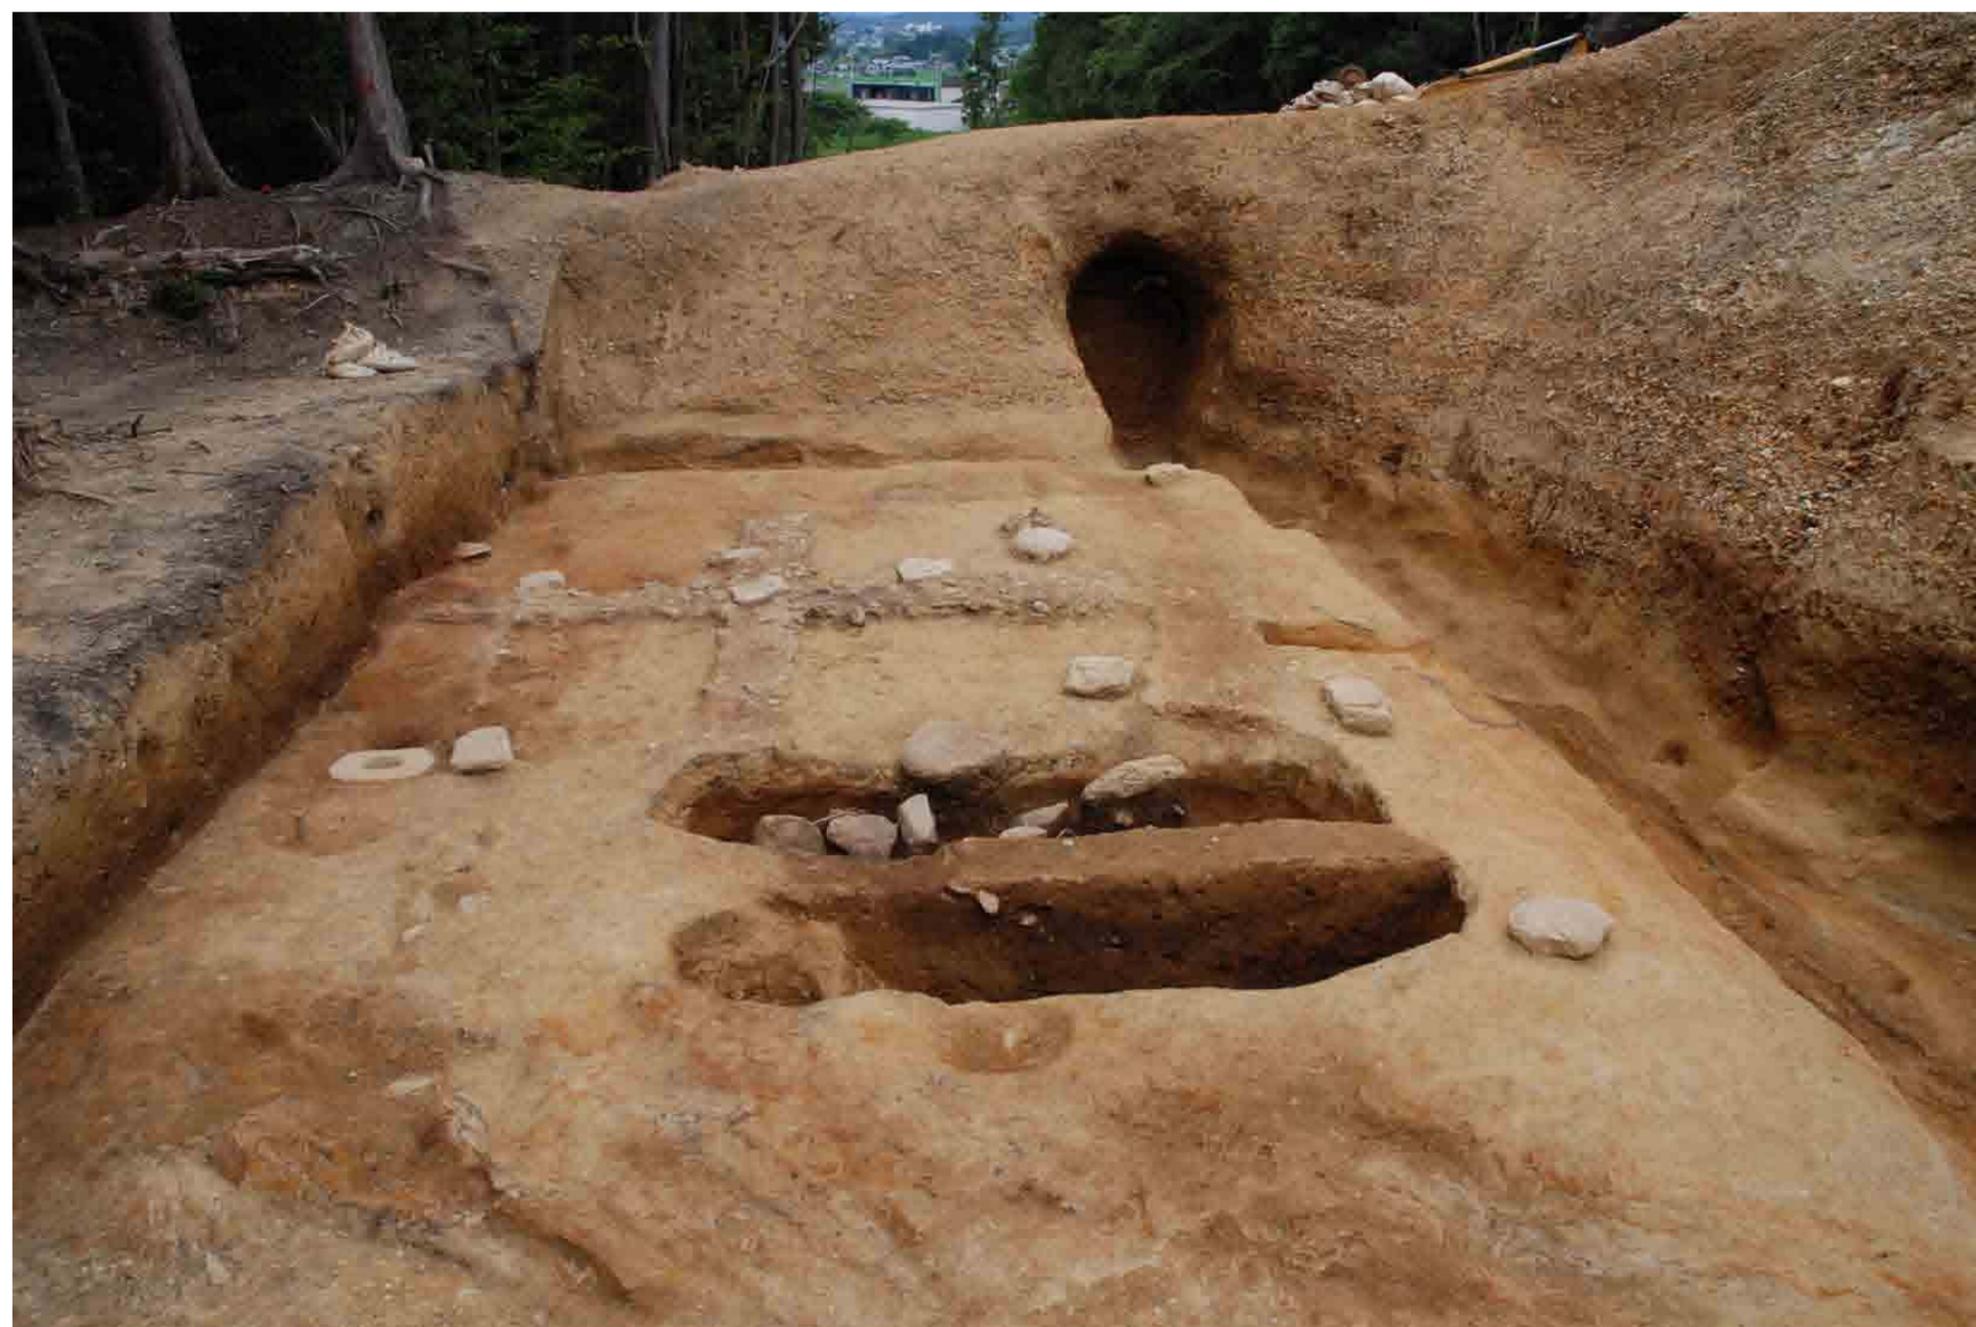
第2調査区 建物1と甕倉（南から）

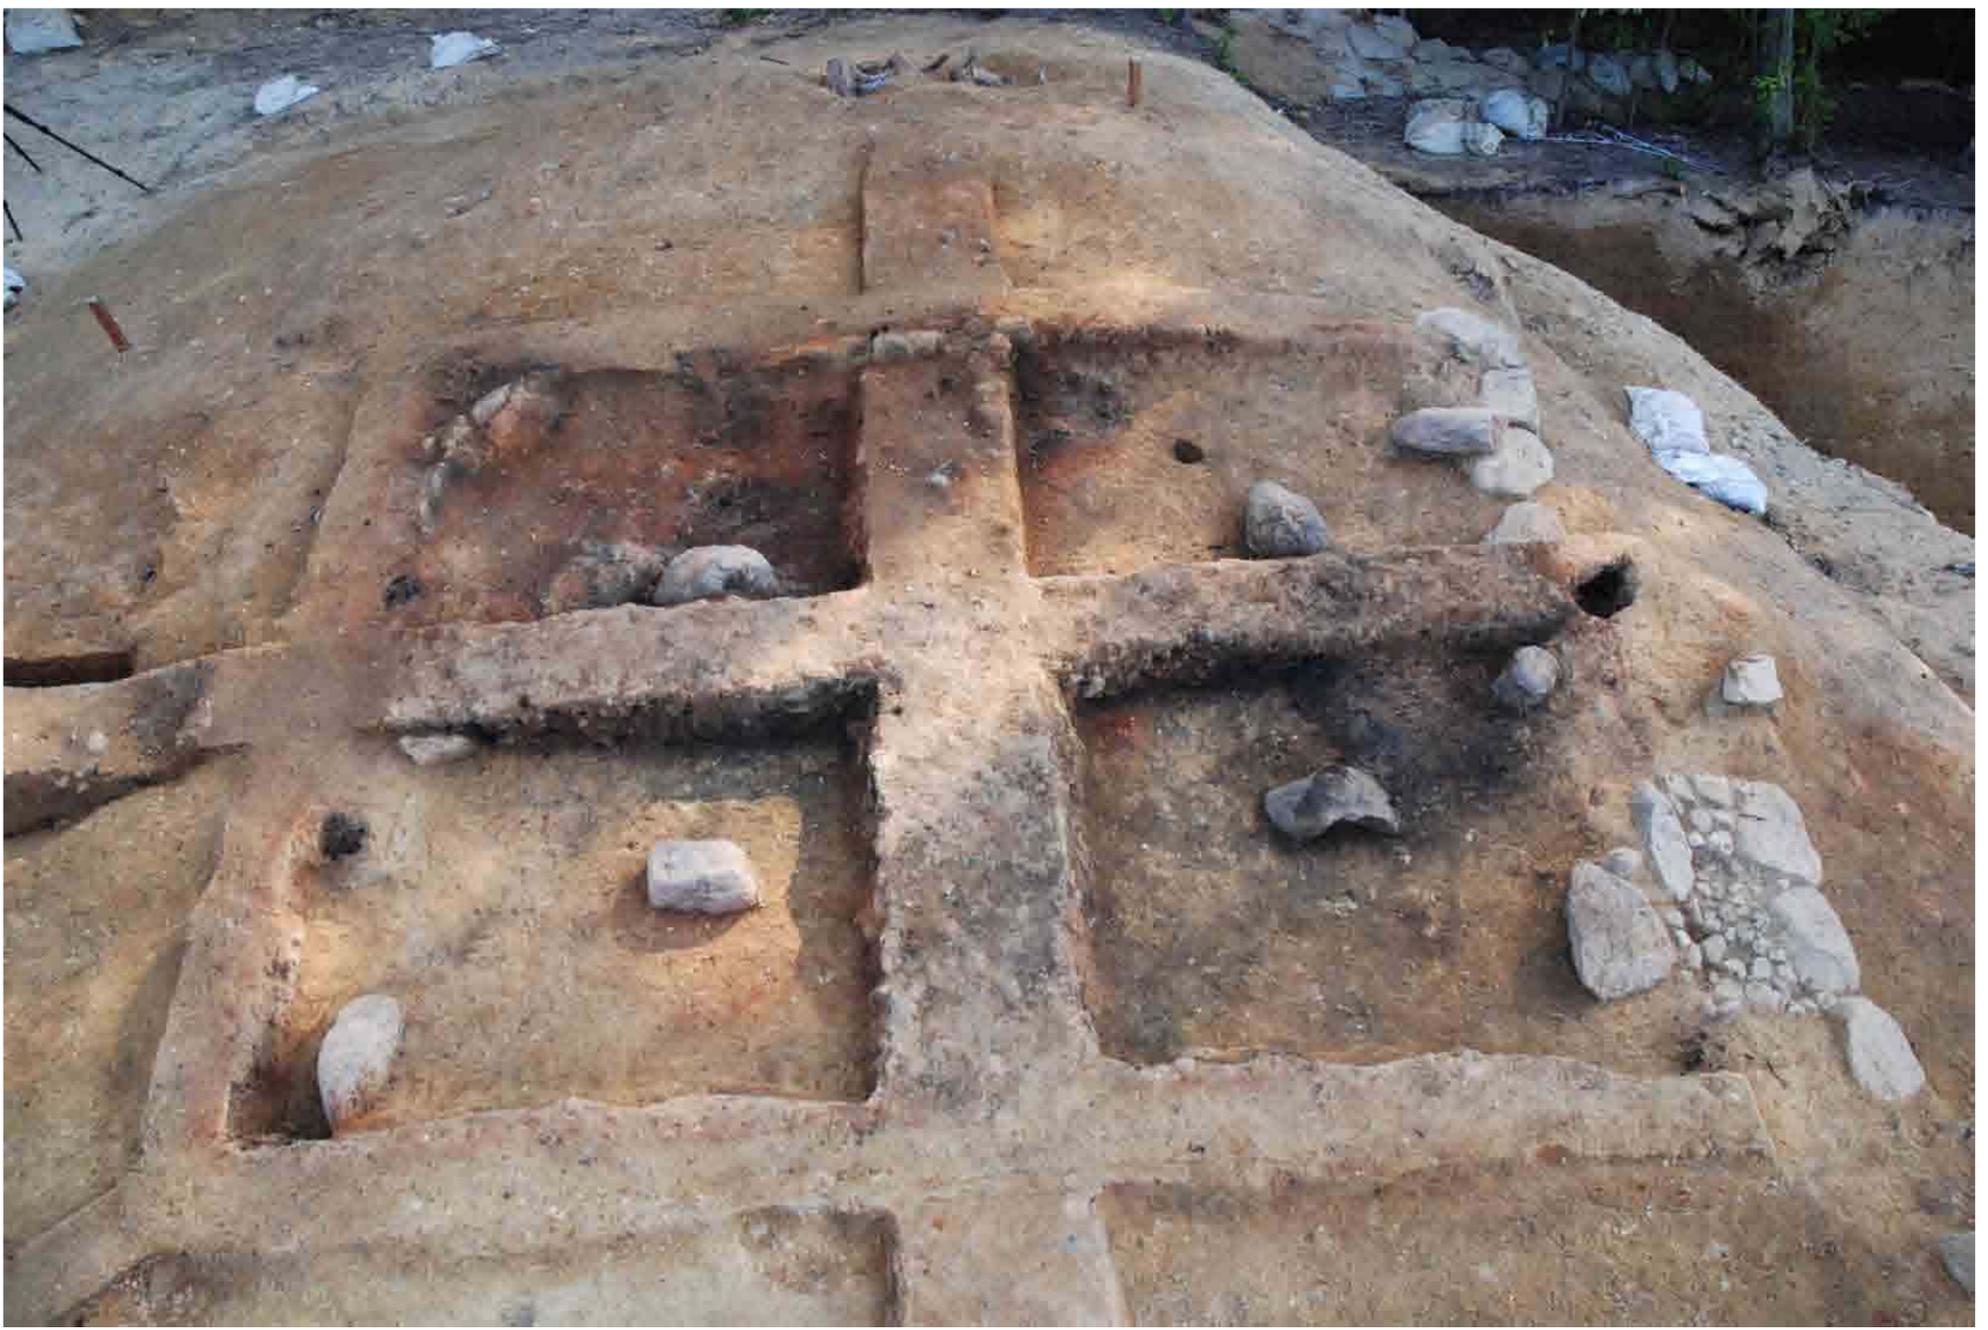
第2調査区 土蔵（建物4）

第2調査区（西裾の曲輪）の南東上段部で、土塀を伴った土蔵施設（建物4）を検出しました。

内法が約 3.9m×3m の長方形、幅約 30cm、残存高約 20 cm の土壁が残っていました。その内側は焼成を受けて赤色化し、さらにその内面には多くの焼土や炭、焼けた板、焼けた壁土が残っていました。

土壁の基礎には、地覆石として石を一行に並べていました。また、壁内側に建てられた角材も炭化した状態で残っていました。

今回発見された建物4は、これまでに城郭内から発見された蔵とその構造が大きく異なります。地面を掘り窪めることなく、むしろ、基盤を削り出すように地面より高いところに建築され、壁の基礎に地覆石(じふくいし)を敷き並べ、この上に壁を立ち上げています。

また、屋根構造が土屋根で、さらに、その上を植物素材(萱等)で葺いていると想定されます。これらは、近世の土蔵に近い建築技法であり、このような建物が16世紀後半代の城郭(戦国期の城郭)から見つかった事例はありません。

土壁はその厚みが30cm程もあり、近世城郭の天守級の建物に匹敵する厚さです。壁の立ち上がりは、基礎から20cmほど残った状態で、壁内側に立てられた柱(15cm×15cmの面取り角材を使っていた)が炭化し残存していました。

また、建物内の埋土から大量の釘や炭化した穀物が出土しています。釘はいずれも5cm程度の短いもので、梁に野地板を打ち付けたものと想定され、この土蔵が穀物蔵であったこともわかりました。これまで戦国期の土壁がそのままの状況で発掘された事例はありません。

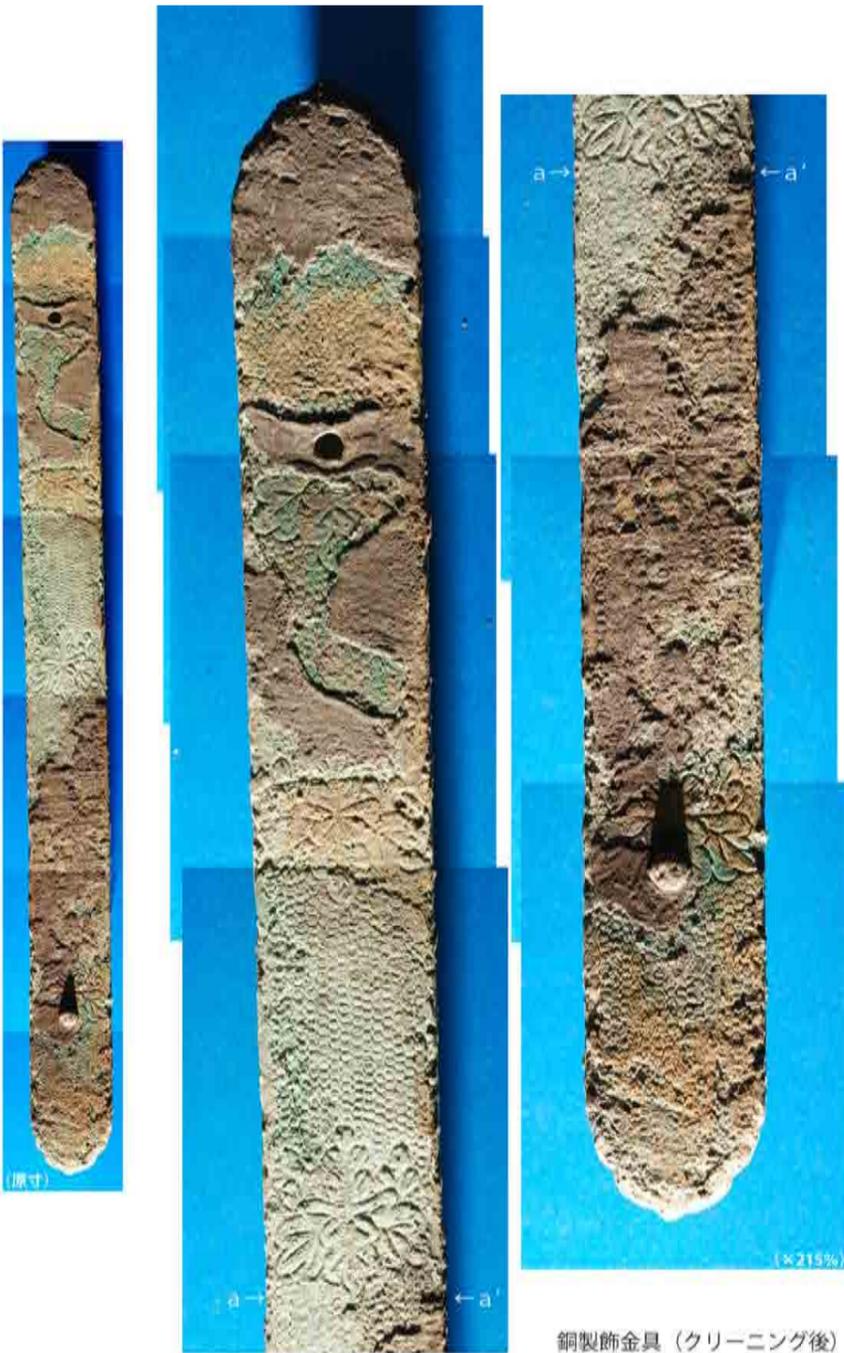
銅製飾金具（クリーニング後）

押縁（長さ 200mm× 幅 16mm× 厚さ 2～3mm）

長さ 200mm、幅 16mm、厚さ 2～3mm の銅製の飾金具で、屏風の縁を押える金具です。表面の周縁を沈線で囲い、全体に魚々子打ちが施され、五三桐文が向きをそろえて 5 か所に彫金されています。また、両端は花頭状で、直径 2～3mm の釘孔が 2 か所あり、下端側には銅釘が残っています。全体に煤が付着しています。

残存長 80mm、幅 15mm、厚さ 2mm の銅製飾金具で、両端は花頭状です。何らかの容器、もしくは小型の厨子などの縁を飾る金具と考えられます。

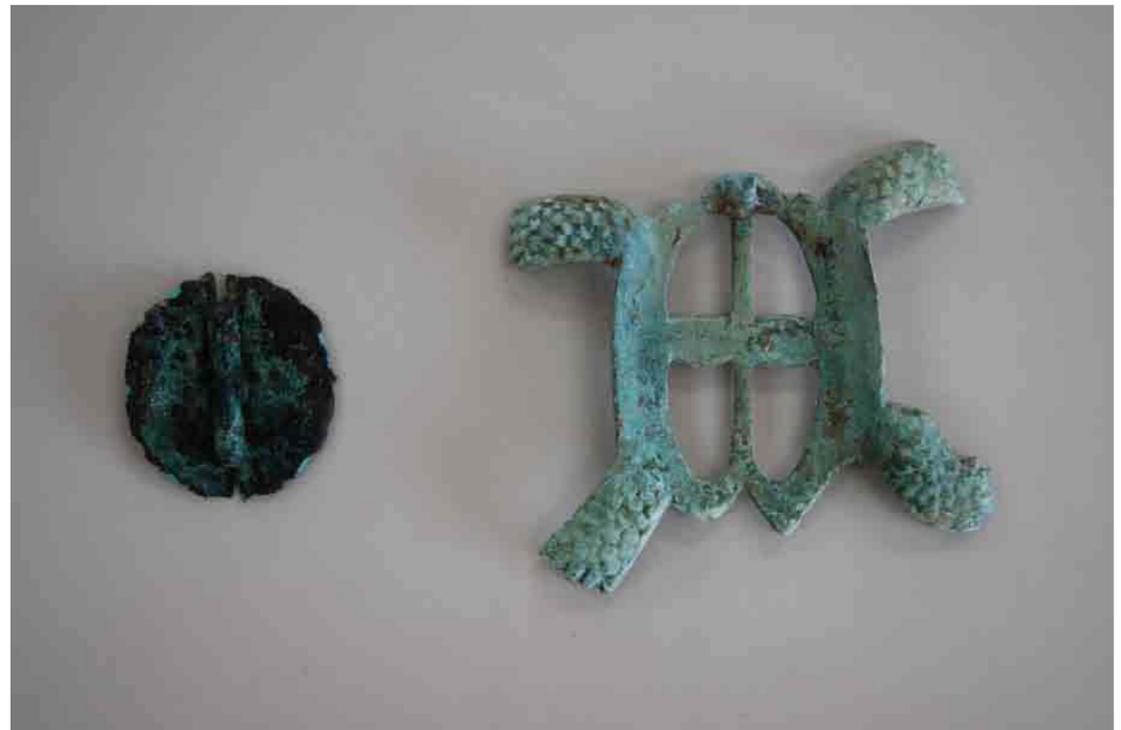
銅製蝶番（左）、銅製亀形金具（右）

調度品の開閉のために取り付けられた金具です。何らかの容器か小型の厨子などに使われたものと考えられます。

銅製の板材を加工して、亀の手足を表現しています。胴体は十字の透かし状ですので、何か別の部材を取り付けて頭部や胴部を表現したものと考えられます。特に棒状の突起は頭部を取り付けるためのものと考えられます。手足を含めた長さは 75mm、幅 80mm です。
