関津城遺跡、

関津遺跡 現地説明会資料

— 宇野氏の館城 —

平成 23 年(2011 年) 1 月 29 日

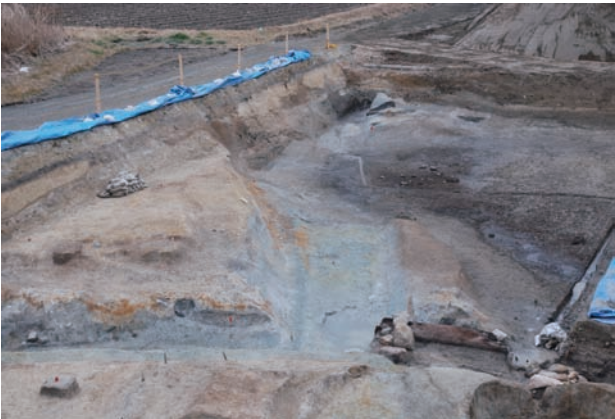
関津遺跡 東西方向の区画溝 (戦国時代)

南北方向の溝、東西方向の溝の両者とも部分的な検出のため全容は判りませんが、両者とも同規模であり、直線的かつ人工的に開削されています。また、溝の内面形状や埋没状況からは、複数回の改修を受けた状況も看取できます。そして、溝の南側は江戸時代の流路の開析を受けているため判りませんが北側と西側にはともに平坦地となっていることから、この2条の溝は区画する機能をもっていたと判断できます。さらに、平坦地には溝と同時期の井戸があることから、この平坦地は屋敷地と想定できます。

東西方向の溝の肩部には、南北溝の木樋に比べ口径の小さい木樋が埋設されていますが、この木樋は、その設置角度から溝内への排水を目的として埋設されたと考えられます。そして、溝の南側は河川の埋没によって形成されていることを考慮するならば、溝の南側は水田として利用されていた可能性が高いと考えられます。

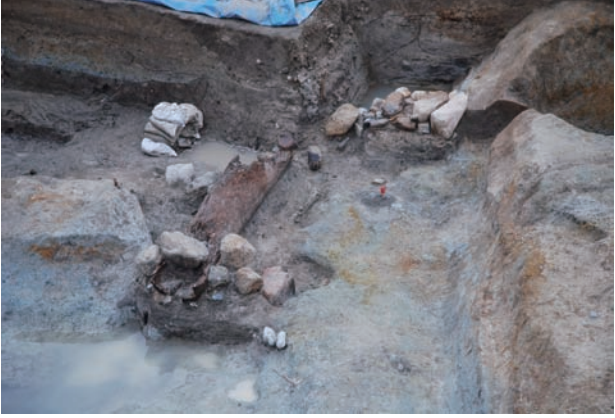
関津遺跡 木樋と石段 (戦国時代)

南北方向の溝には、東西方向の溝の連結部分や下流側に木樋が設置されています。この木樋は内部が空洞であることから、パイプ（導水管）としての役割を果たしていたと考えられます。この木樋は、溝の埋没過程において埋設されていることから、溝内の表面流水が得られない時に、伏流水を得るために設置されたと考えられます。そして、この木樋の排出口部分には、溝の西肩部から溝内に向かって石段が設置されています。そのため、この石段を降りた地点が洗い場あるいは水汲み場であったと想定されます。

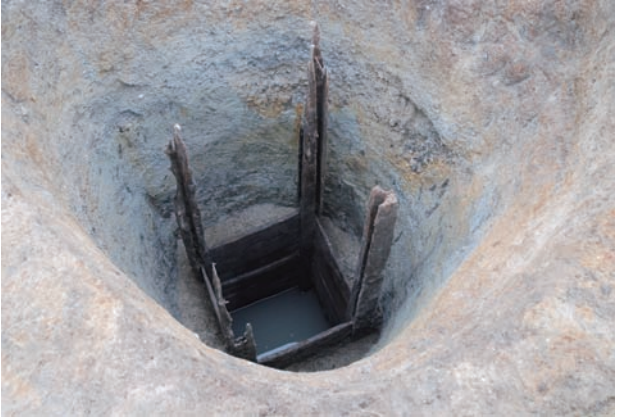
関津遺跡 鎌倉時代の井戸

- ・ 木組み井戸 1 基

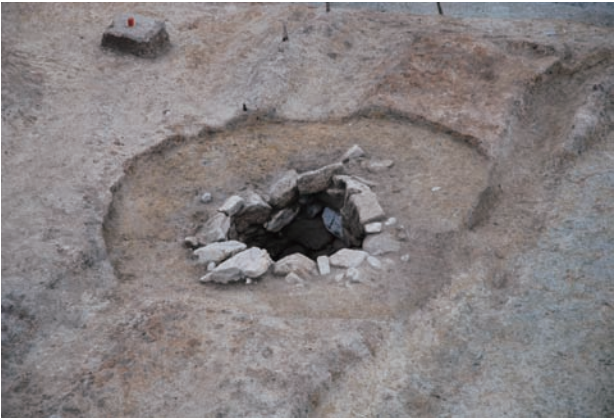
関津遺跡 屋敷地内の石組井戸 (戦国時代)
