機 関：公益財団法人滋賀県文化財保護協会

件名：大津市膳所城遺跡の発掘調査の成果

膳所城「北の丸」の石垣を確認

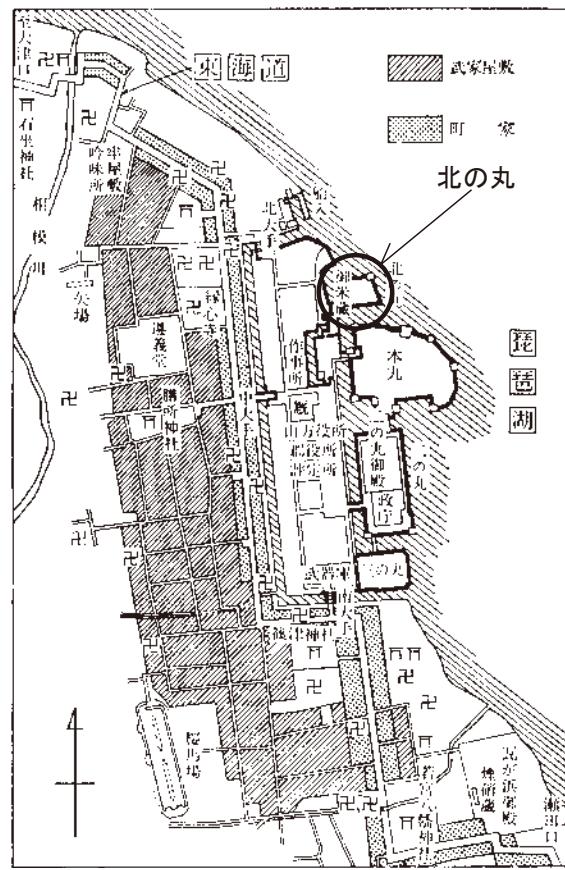
図2 膳所城と城下町
(拠『新修大津市史第4巻』)

各種の絵図をもとに想定復原されたもの。今回の調査地が含まれる北の丸を図示している。

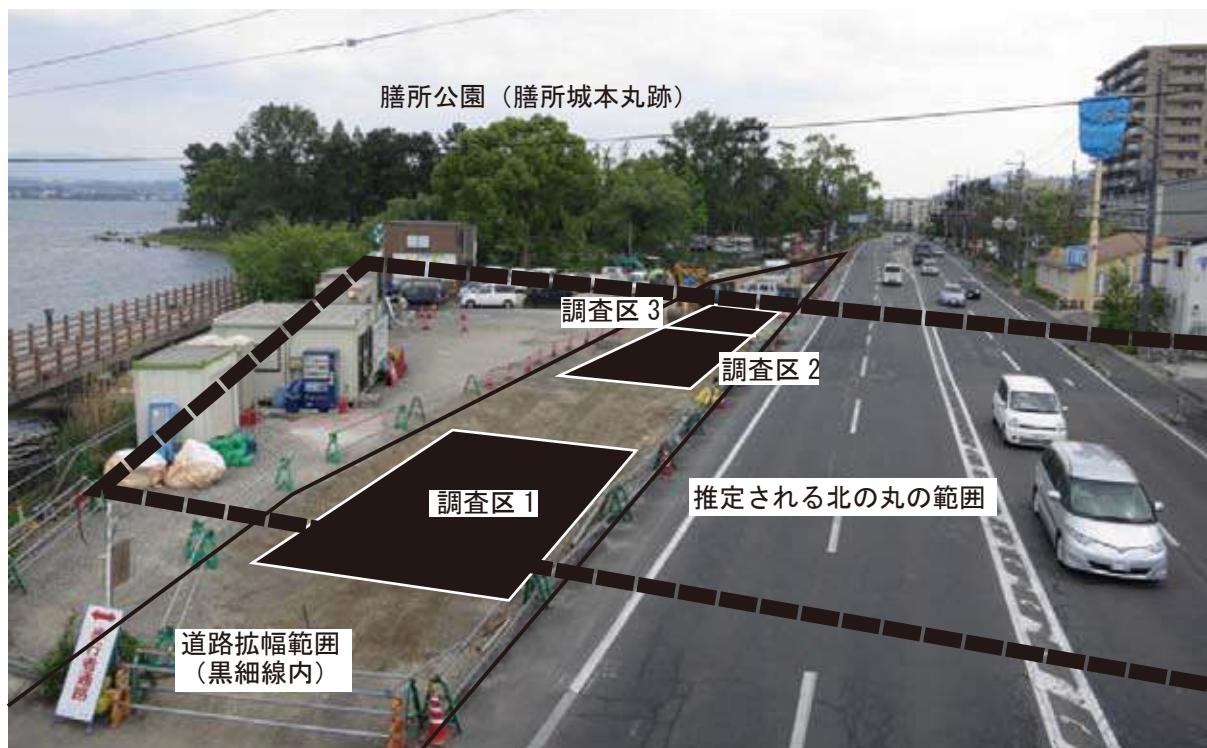
写真1 調査地の場所 (北から)
手前側が浜大津方面、奥が石山方面。

概要 今回の発掘調査では、膳所城北の丸が推定される範囲内（写真1の黒太破線）に3か所の調査区（写真1の黒塗り部分：調査区1～3）を設定しました。それぞれの調査区では、膳所城北の丸に関する遺構が検出されたほか、膳所城に伴うさまざまな遺物が出土しました。以下、それらの内容について簡単に紹介します。

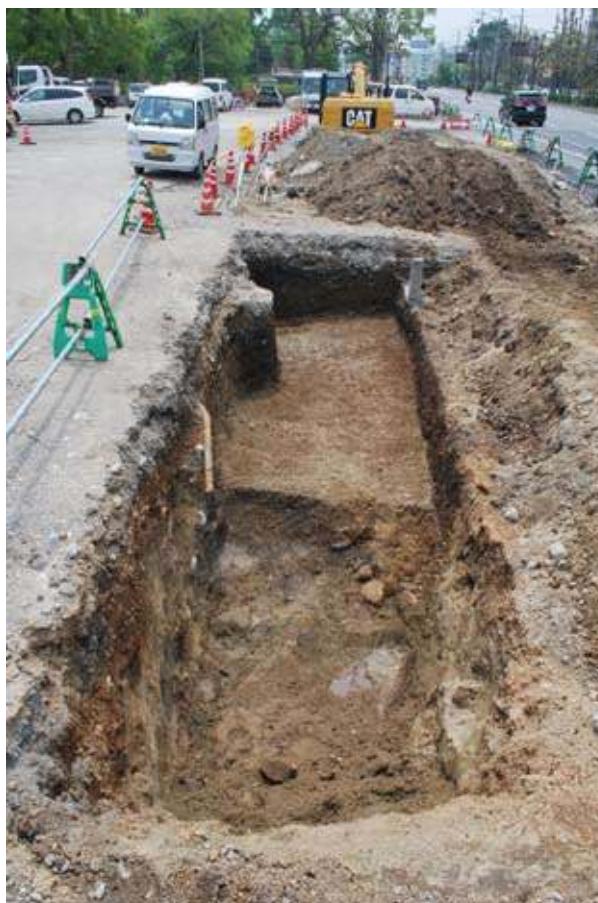
写真2 北の丸北端部（北から）

北の丸北端部を検出 調査区1では、北の丸北端部を検出しました（写真2）。写真2では、南側（写真奥側）の北の丸内部の地面が、調査区の北側で高さ約1.3～1.5mの段差をなしてほぼ垂直に落ち込む状況を示しました。さらに、この段差の北側（北の丸の外側）は近代期の遺物を含む砂層が厚く堆積していました。この砂層は、湖岸道路等を埋め立てる際の盛土と考えられます。

もともと、北の丸は石垣によって囲まれていました。しかし、今回の調査では、明確な石垣を確認することができませんでした。ただし、段差付近には石垣の裏込めに用いられたと見られる小石材が認められたので、石垣を検出できなかったのは、さきに述べたように、廃城後に石垣石材を転用するために除去されたからだと考えています。

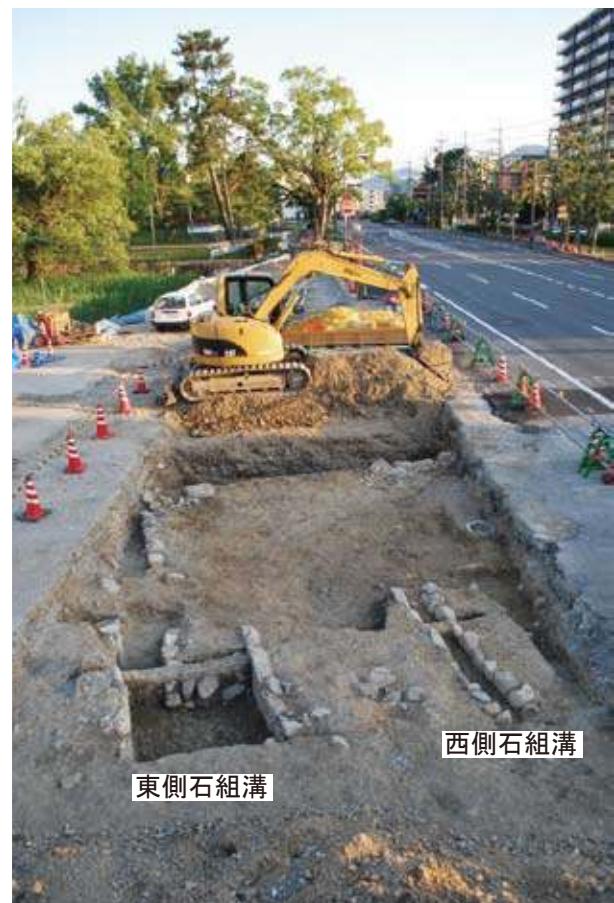
写真3 北の丸内部で見つかった石組溝
(調査区3: 北から)

北の丸内部の様子 江戸時代の絵図等により、北の丸には膳所藩の米蔵があったとされています。しかし、今まで発掘調査が行われていなかったので、内部の具体的な様子はわかりませんでした。今回、調査区2・3で石組溝2条を検出しました（写真3）。東側石組溝は幅約1～1.5mで、溝内の埋め土内からは、多くの陶磁器類・土器類・瓦類とともに海産貝類の貝殻等が出土しました。陶磁器類の時期は17世紀前葉頃が中心です。西側石組溝は幅0.3m程度と小規模でした。東側石組溝は北の丸内を区画する用水路、西側石組溝は建物の雨落ち溝の可能性があります。

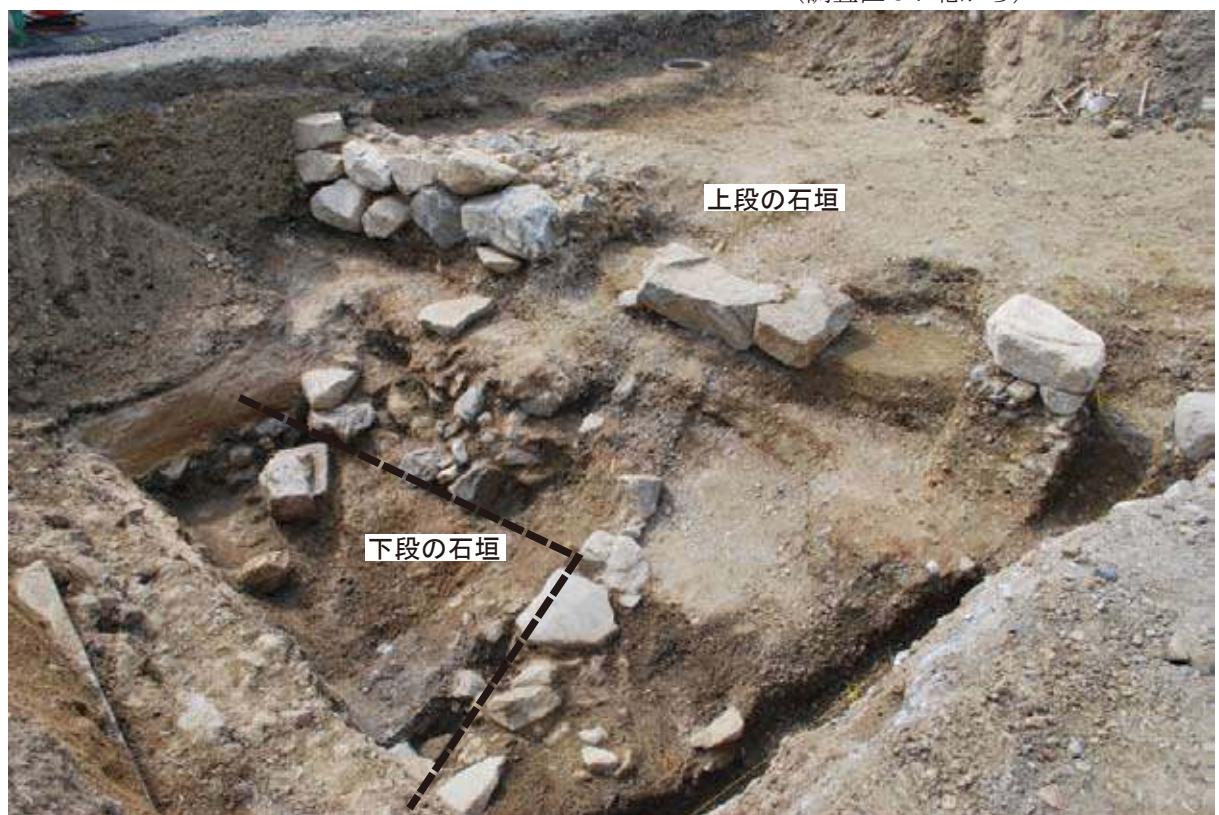
写真4 新たに見つかった石垣 (調査区3: 南東から)

新たに見つかった石垣 調査区3で新たに石垣を検出しました（写真4）。この石垣は上下2段あり、上段の石垣はおおむね東西方向にのびます。一方、下段の石垣は、西半では上段の石垣と同様に東西方向なのですが、途中でほぼ直角に折れ曲がり、南側へのびています。上段の石垣は、西端部で3段が遺存していましたが、東半部は石材の抜け落ちた箇所が多く、遺存する石材も本来の位置から移動しています。下段の石垣は、基底石のみが遺存するもので、上段石垣よりもさらに遺存状態がよくありませんでした。これらの石垣は、少なくとも近世段階に埋められたようです。

北の丸の南端部については、本丸跡（膳所公園）側にある現状の石垣が相当すると考えていました。しかし、今回の調査によって、新たにその北側でこれらの石垣がみつかったことから、北の丸内の区割りがある段階に変更されていたことがわかりました。

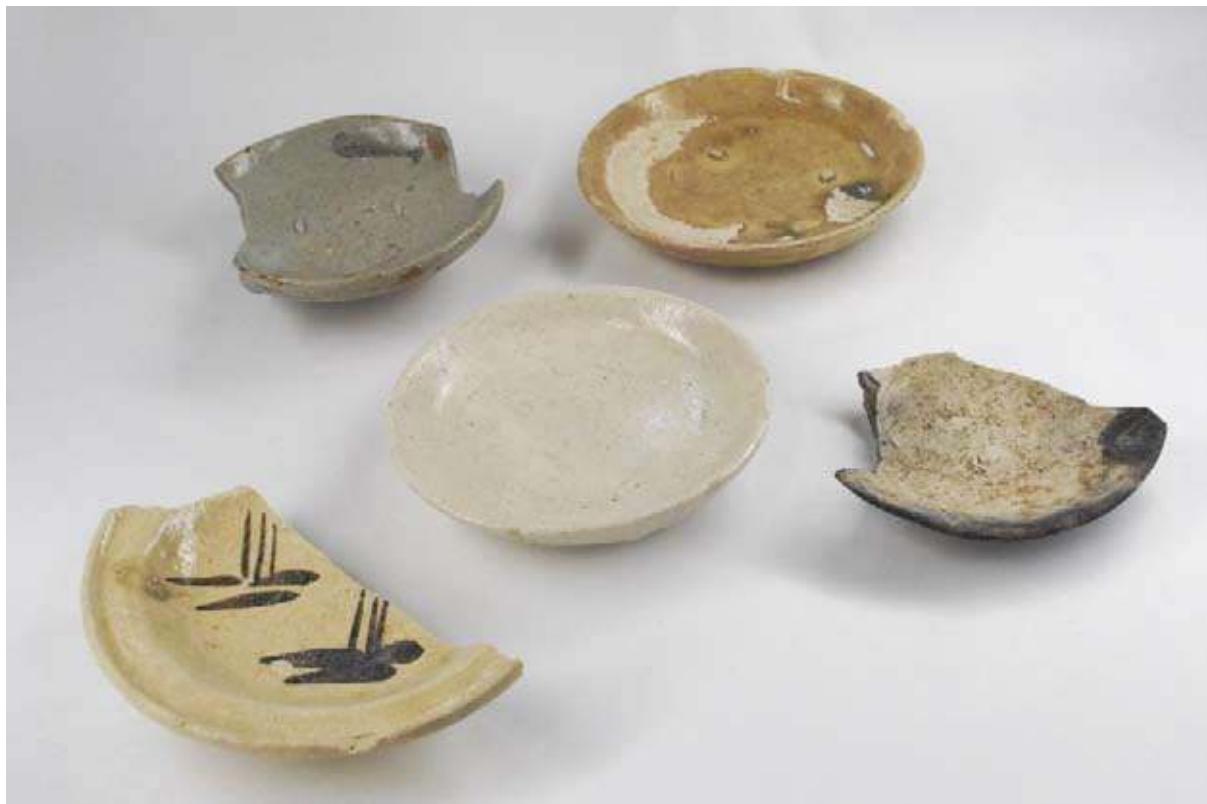
写真5 東側の石組溝から出土した陶磁器類
ほとんどが17世紀前葉頃のものと思われます。

【土器・陶磁器類】東側石組溝内からまとまって陶磁器・土器類等が出土しました（写真5）。これらは、17世紀前葉を中心とする時期のものです。

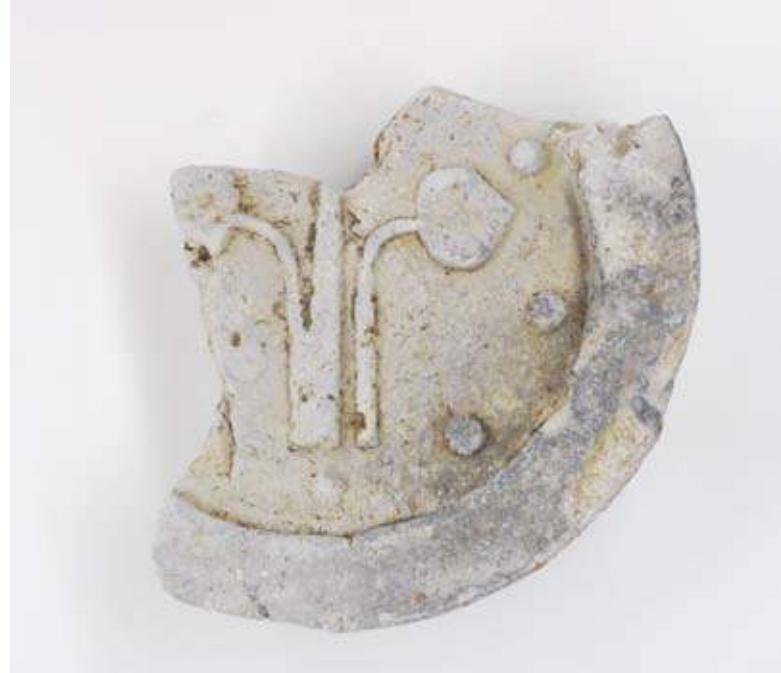
写真6 出土した立葵紋軒丸瓦

【瓦類】出土遺物の大半を占めるのが瓦類です。丸瓦・平瓦・棟瓦（さんがわら）・軒瓦（のきがわら：軒先に葺く装飾付瓦）があります。軒丸瓦の多くは巴紋軒丸瓦（ともえもんのきまるがわら）ですが、そのなかに本多家の家紋である立葵（たちあおい）（図2）を施した例（写真6）がありました。
