膳所城遺跡発掘調査成果報告会（2013.11.10）

発掘！！膳所城北の丸
—平成24年度発掘調査成果より—

公益財団法人滋賀県文化財保護協会
調査普及課 副主幹 岩橋 隆浩

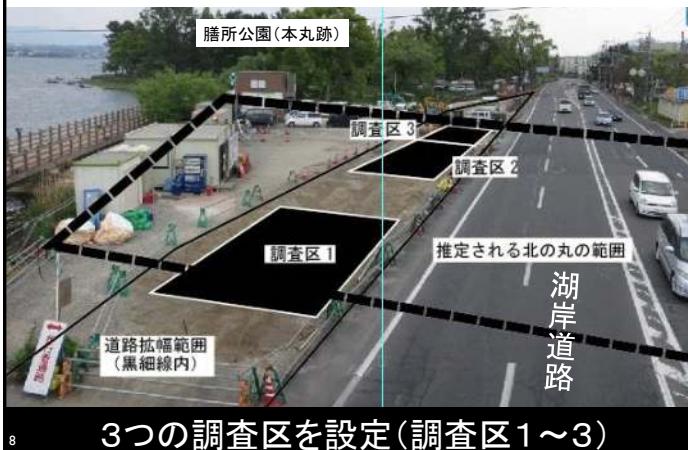
4-1 北の丸北端を検出 (調査区 1)

- ▶ 北端で約1.3~1.5mの段差を検出。
- ▶ 明確な石垣は未確認。
- ▶ 石垣裏込めと考えられる小石材を確認。
- ▶ 廃城後に石垣石材を転用するために除去。

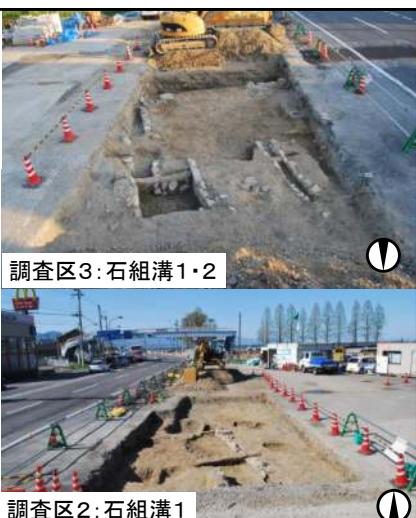
石組溝 1 (調査区 2・3)

- ▶ 幅約1.5~0.5m
- ▶ 深さ約0.5m
- ▶ 埋土から遺物出土
- ▶ (17世紀前葉が中心)

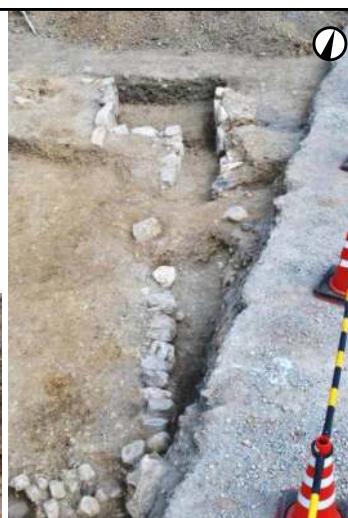
石組溝2 (調査区3)

- ▶ 幅約0.3m
- ▶ 深さ約0.2m
- ▶ 規模からみて建物の雨落ち溝か?

- ▶ 石組溝2は絵図の「蔵」にともなう雨落ち溝の可能性あり。
- ▶ 石組溝1は絵図に記載なし。

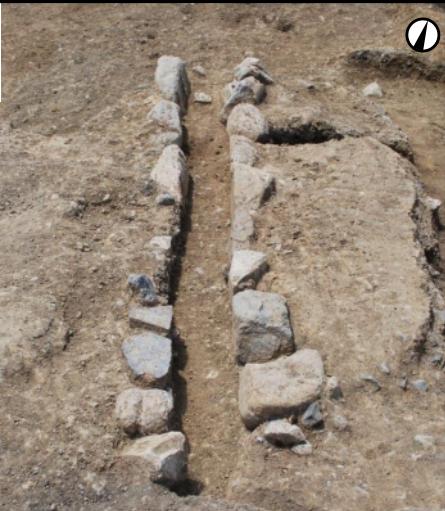
新たに検出した石垣 (調査区3)

上段石垣

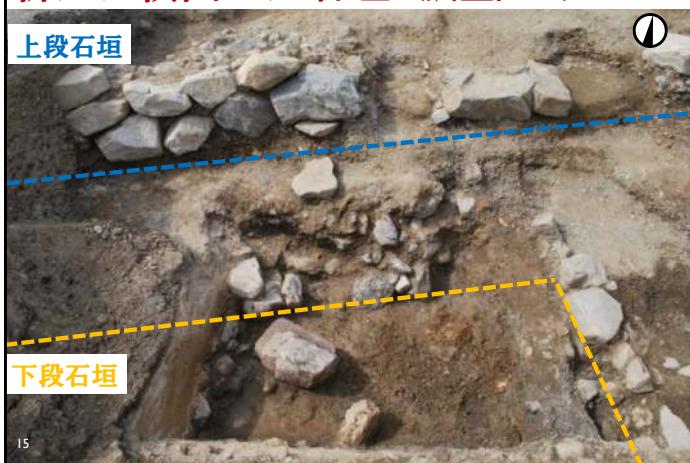
下段石垣

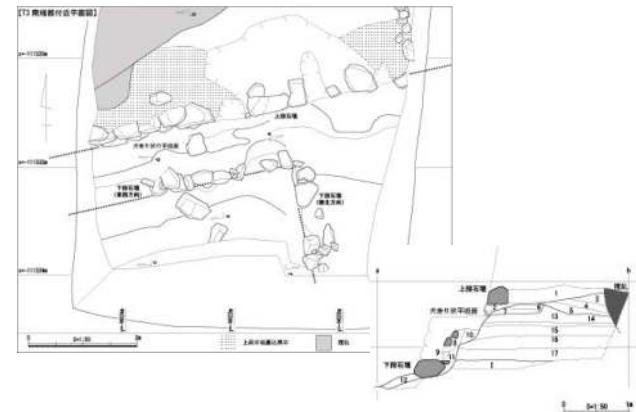
石垣の構造（調査区 3）

おそらく廃城まで使われていた石垣
●膳所城の石垣の構造を知る手がかり

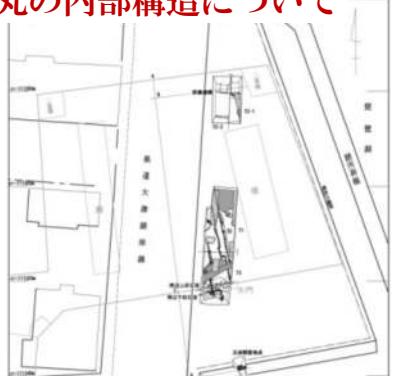
北の丸の内部構造

- 石組溝等を検出したことによって
■郭内部の区画や土地の利用方法を推察

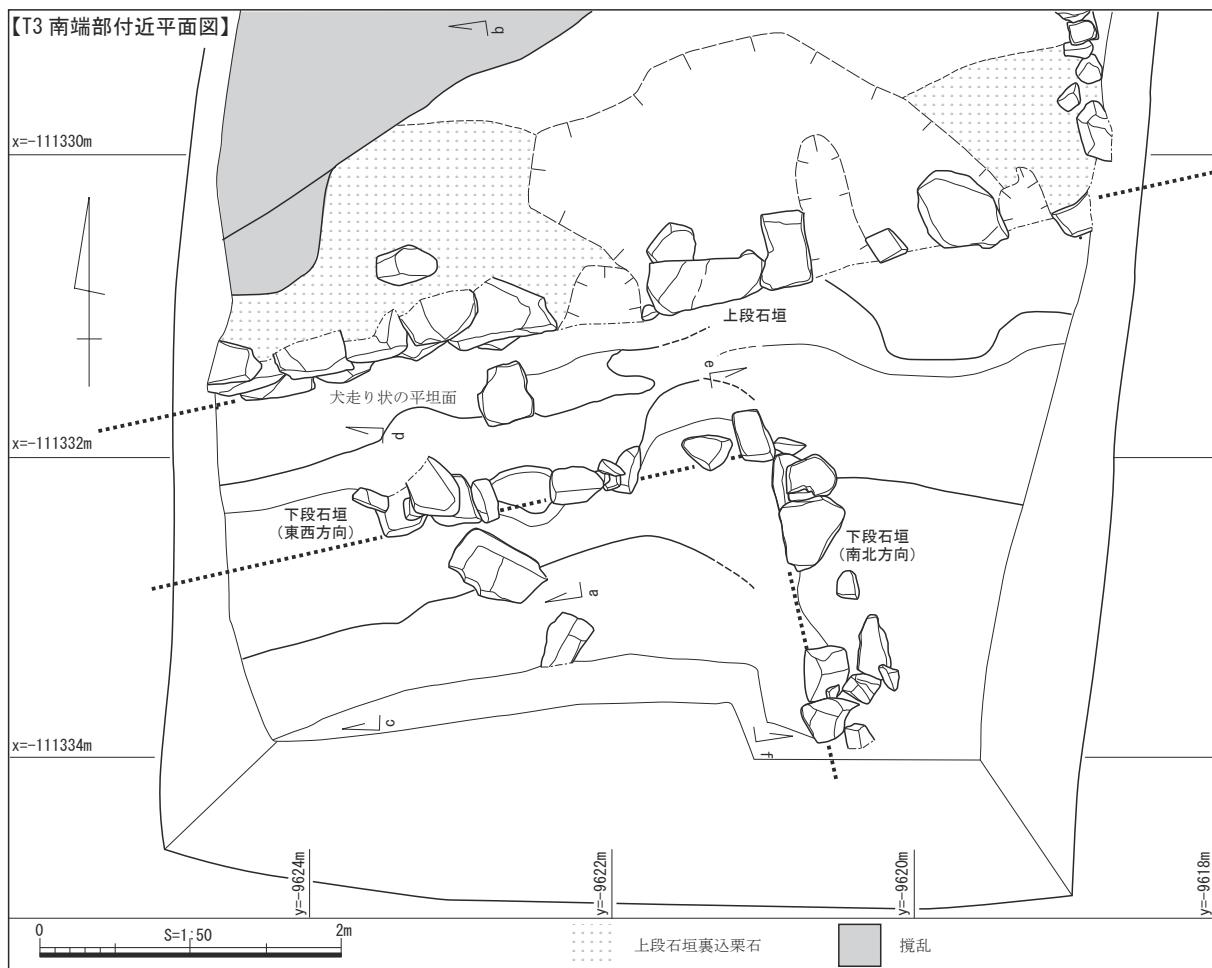
【上・下段石垣直交方向の土層断面】

〔上段石垣修復にともなう層群〕
1 裏込栗石 明黄褐色 10YR7/6 VFS~CLY
+径10~20cmの亜角礫
2 石材据付基礎土 黄灰色 2.5Y4/1 MS~CS

〔上段石垣にともなう層群〕
3 関灰色 10YR4/1 MS~CS
4 関灰色 10YR3/2 MS~CS
5 黄灰色 2.5Y4/1 MS~CS
6 黒褐色 2.5Y3/2 MS~CS
7 オリーブ褐色 2.5V4/3 MS~CS

〔下段石垣にともなう層群〕
8 裏込土 淡黄橙色 10YR8/4 VFS~SLT
9 裏込土 黒褐色 10YR3/2 MS~CS
10 裏込土 黄灰色 2.5Y5/1 FP
11 裏込土 黑褐色 10YR2/2 MS~CS
12 化粧土 淡黄橙色 10YR8/4 VFS

〔北の丸造成にともなう層群〕
13 初期の裏込土 黒褐色 2.5Y3/2 MS~CS
14 暗赤褐色 5YR3/2 MS~CS 鉄分沈着顕著
15 関灰色 10YR4/1 MS~CS
16 暗オリーブ灰色 5GY3/1 CS~VFP
17 黒褐色 2.5Y3/1 CS~VFP
