記者発表資料

安養寺（あんようじ）遺跡で新たにみつかった古代寺院について

公益財団法人滋賀県文化財保護協会では、滋賀県南部土木事務所および滋賀県教育委員会からの依頼により安養寺入町線補助道路整備工事に伴う発掘調査を平成 25 年度から実施しています。

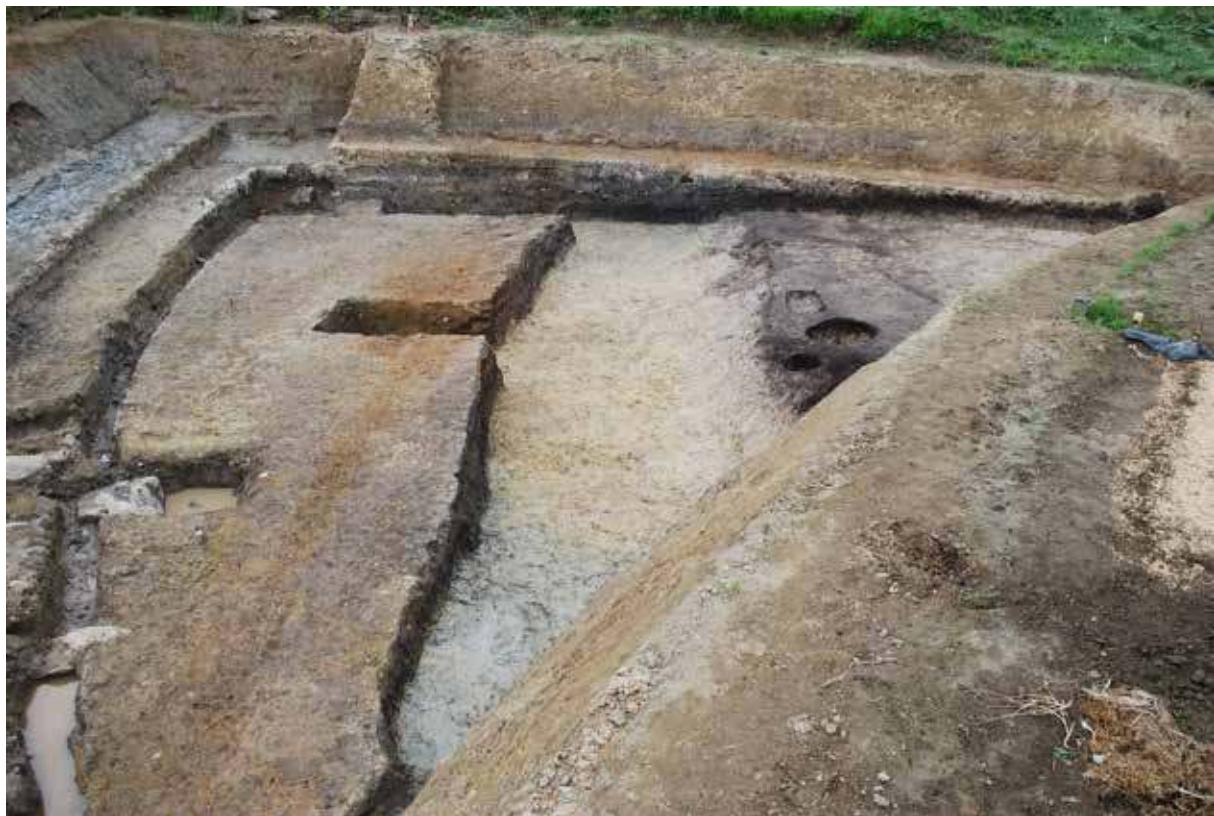
溝（寺院関連施設） 多量の瓦が出土しました

溝は推定幅3m、長さ16m以上を測る南北方向の溝で、埋土から大量の瓦が出土しました。その中には、完全な形に近い軒丸瓦や軒平瓦、小破片のため判断はし難いものの、厚みや付けられた装飾から鷗尾ないし鬼瓦とみられるものなどが含まれています。また、溝を壊して造られた近世の用水池からは、円形の柱座を造り出した1辺約0.8m、高さ約0.5mの礎石が1石出土しました。

柵や溝は、そこから多量の瓦が出土することから古代寺院に伴う区画施設と考えられ、鷗尾ないしは鬼瓦が出土した点や、瓦葺き建物に用いられるような大型の礎石が出土した点をふまると、この付近に塔や金堂など、伽藍の中心施設があった可能性が高いことが判りました。

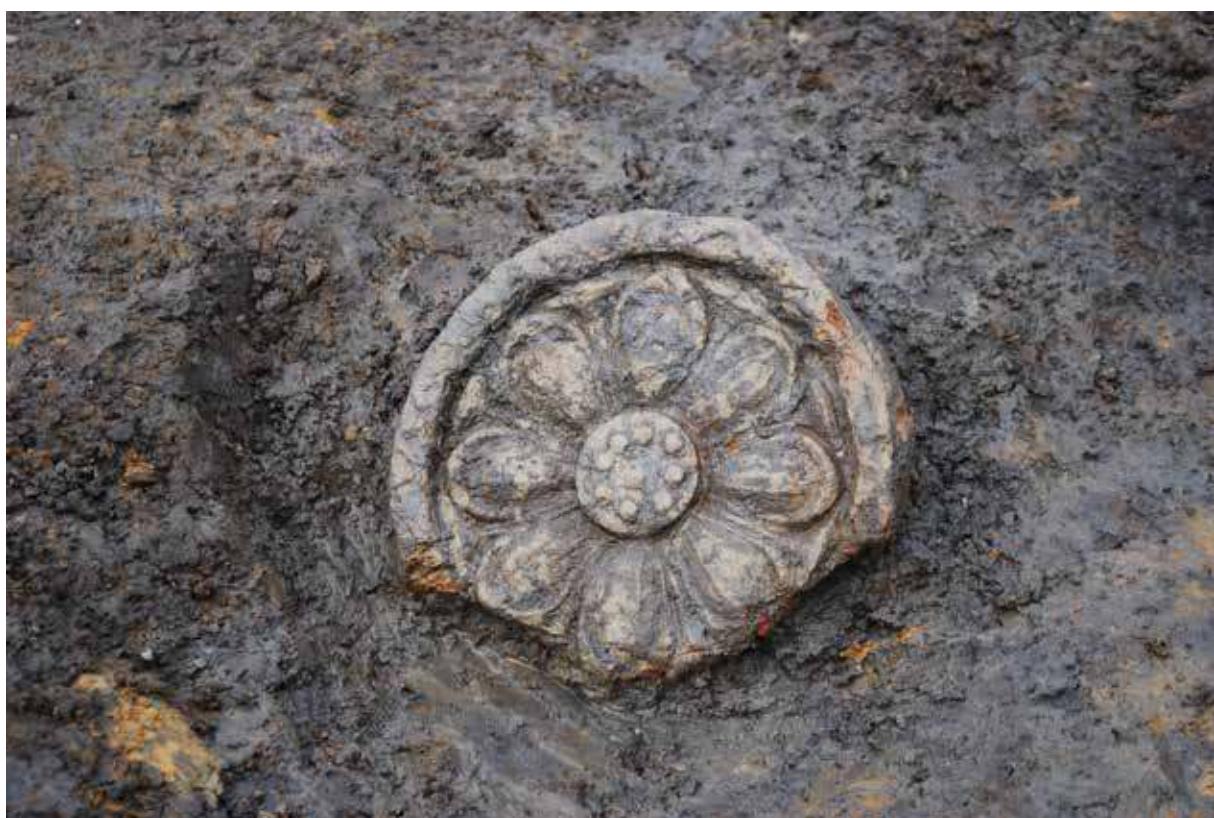
溝から出土した白鳳期の軒丸瓦

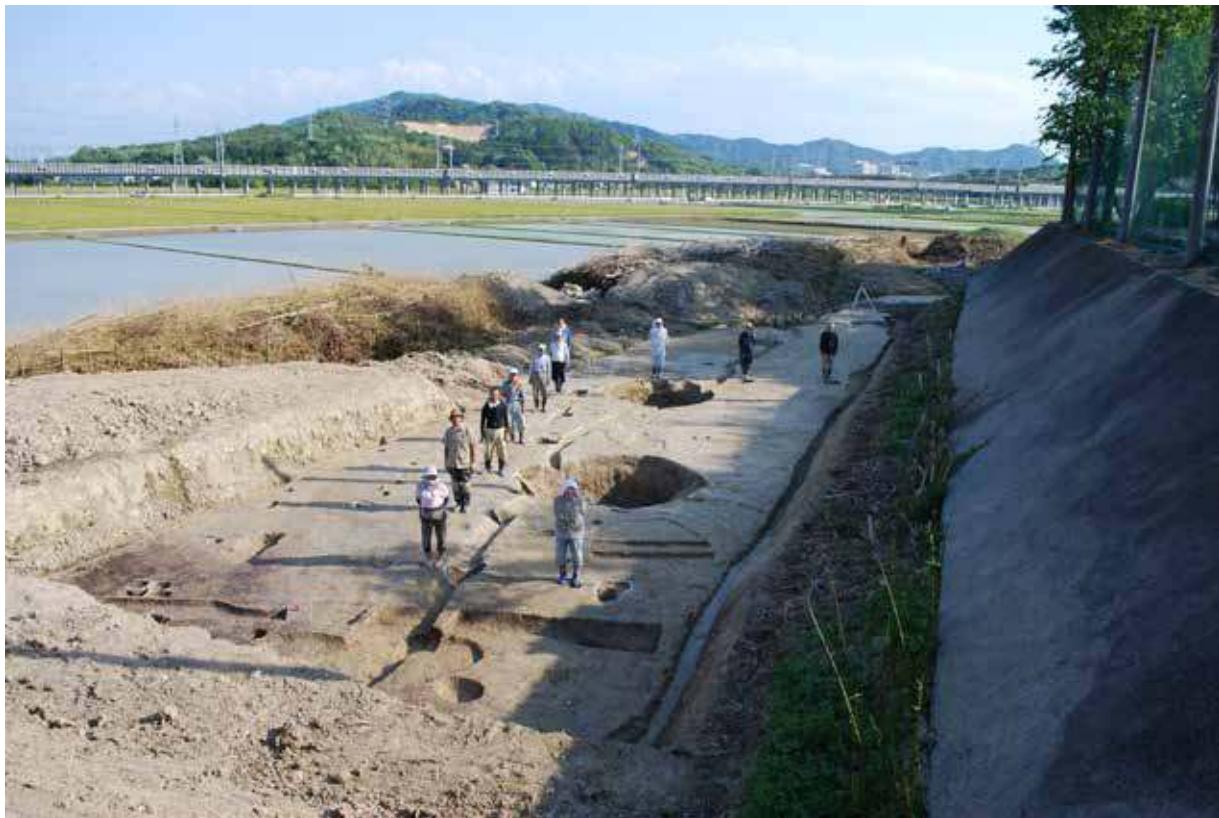
柵（寺院関連施設）

人が立っている所が柵の支柱跡
奥側の横方向が寺院跡の南限の区画か

古代寺院に関連する遺構として、柵や掘立柱建物1棟、溝1条などの遺構が確認されました。柵は東西方向に20m以上延びるものとそれと組み合ってその内部を細分するように南北に延びる柵があります。掘立柱建物は南北に延びる柵の延長線上に建物の方向を揃えて建てられた桁行2間以上・梁間3間の建物です。これらは礎石を用いず建てられていることから、寺院内部の付属施設と想定されます。

調査では寺院の中心伽藍に葺かれていた瓦が多量に出土しましたが、その分布状況をみると、大半が東西方向の柵よりも北側から出土しています。このことから、東西方向の柵は寺院の南側を区画していた可能性があります。

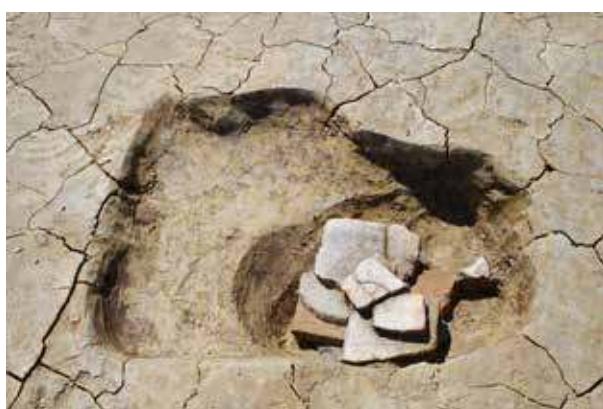
柵の支柱穴①

支柱の下に瓦を敷いている

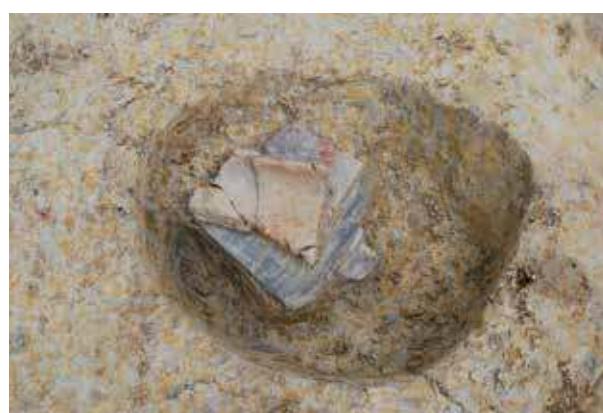
柵の支柱穴②

支柱の下に瓦を敷いている

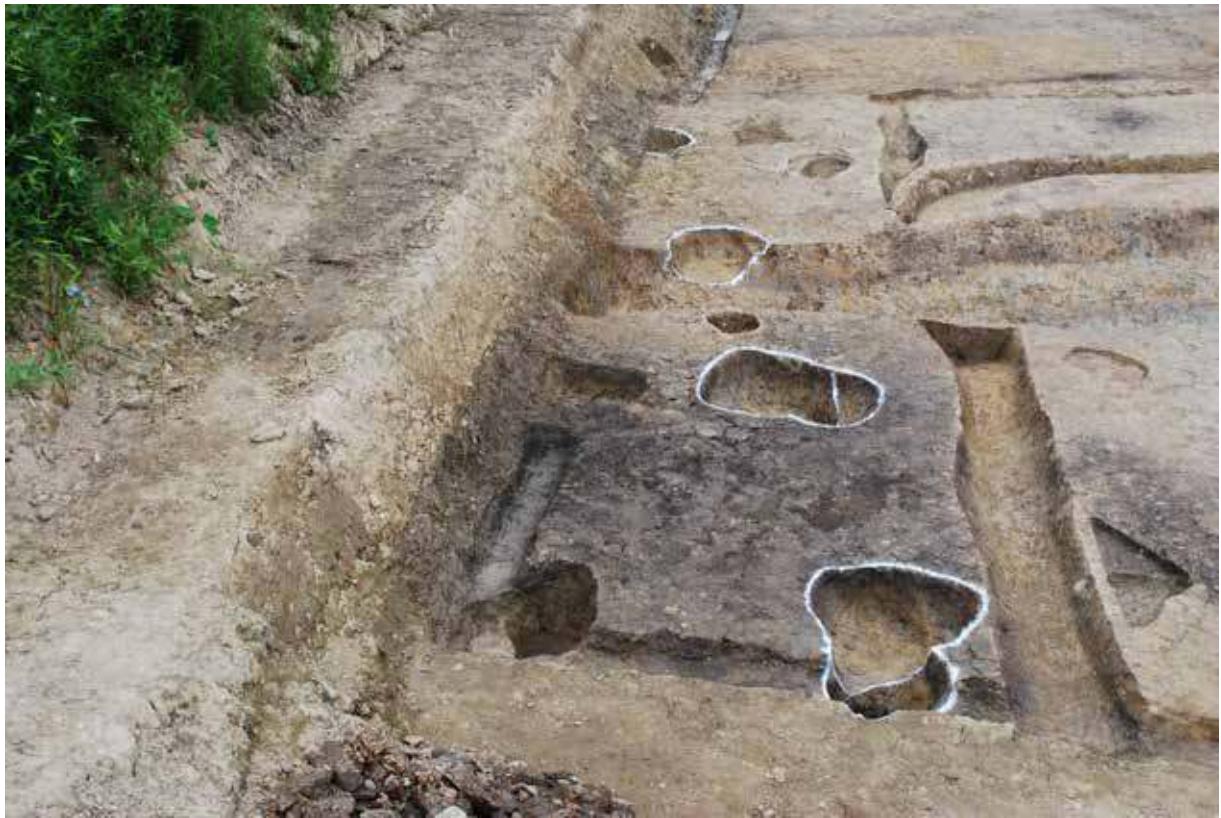
掘立柱建物（寺院関連施設） 白線で囲った部分が柱穴の跡
