令和2年度 佐和山城跡発掘調査成果

3. 今回の調査の成果（図3・4）

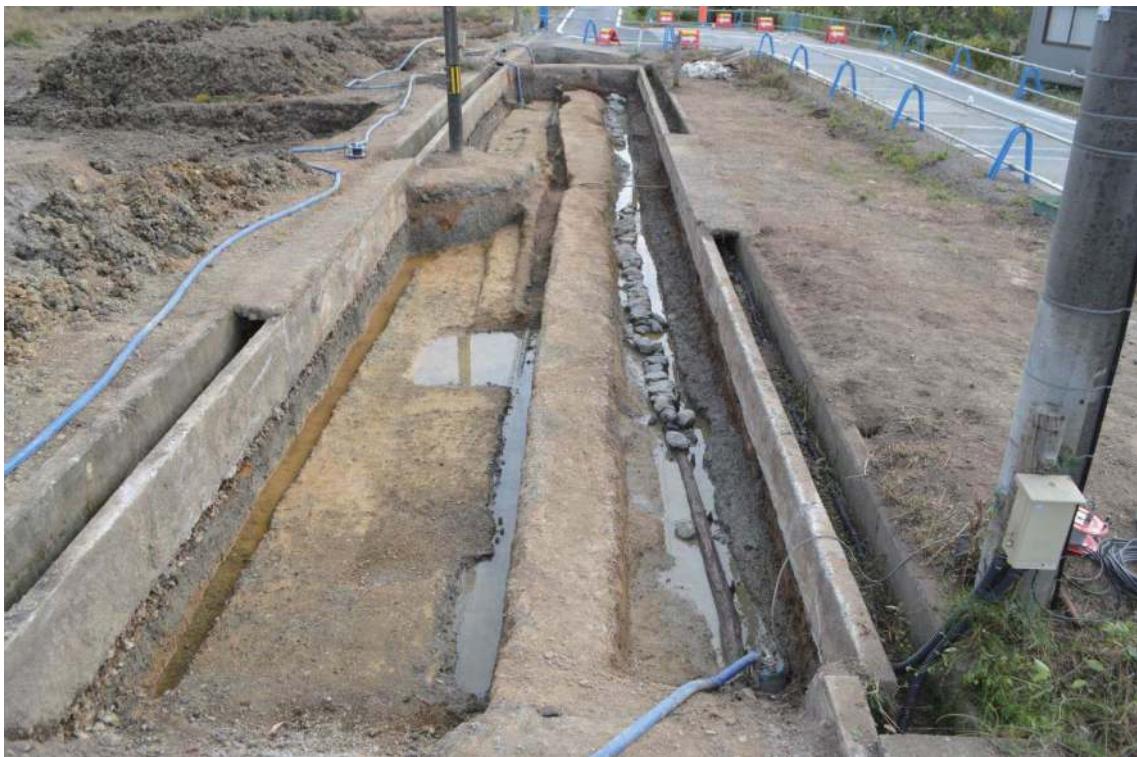
写真1. 道路遺構検出状況（北から）

【道路遺構について(写真1~4)】 検出遺構のなかで特に注目されるのは「本町筋」の痕跡と考えられる道路遺構です。以下、詳細を説明します・

○盛土と硬化面 現在の市道直下約60cmのところで幅60~90cmの「本町筋」の痕跡と考えられる盛土および硬化面を南北約50mにわたって検出しました。道路を敷設するにあたり粘土を15~30cm盛った上から砂利を混ぜた土で締め固めて路面とおもわれる硬化面を形成しています。道路の側面は江戸時代以降、一帯が水田化された際に大きく削平を受けていることから、城下町期の道路幅は不明です。

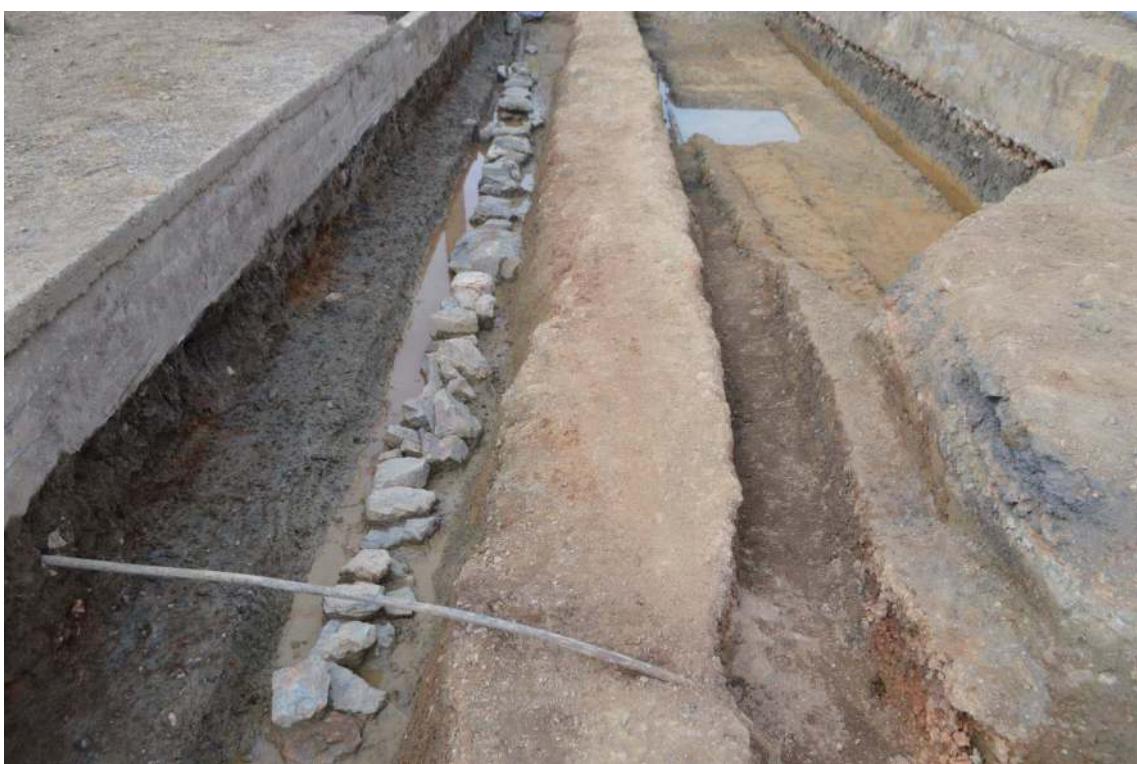
写真2. 道路遺構検出状況 北半（南から）

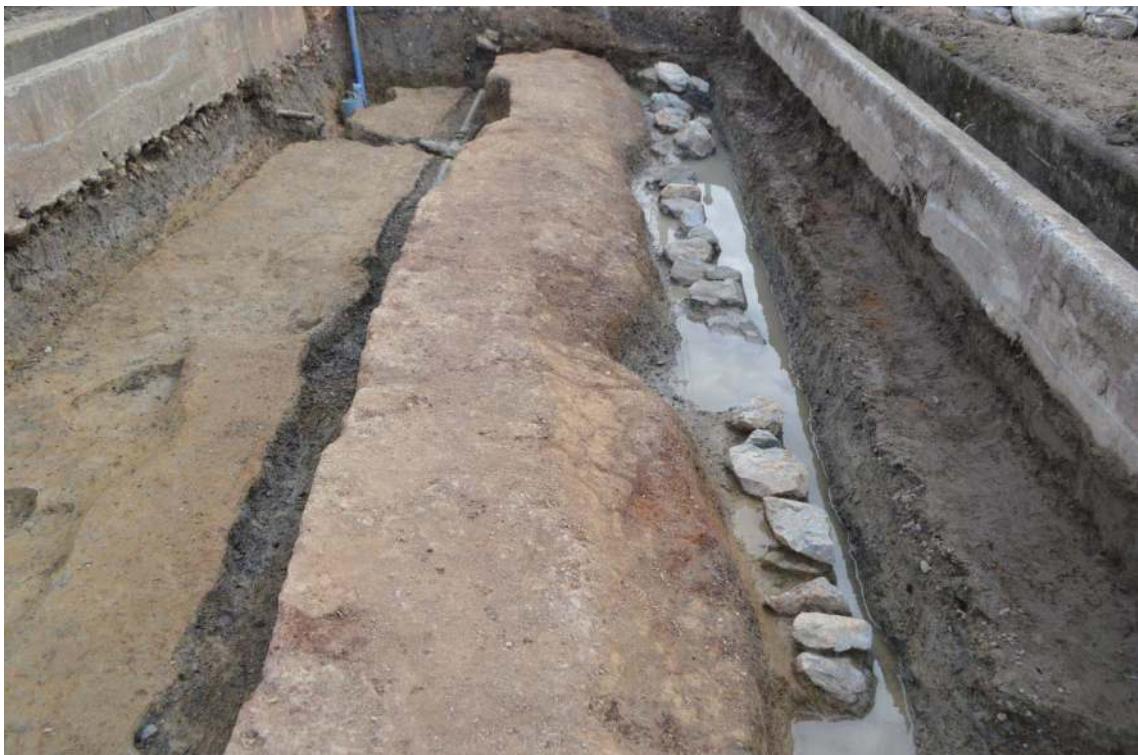
写真3. 道路遺構検出状況 南半（北から）

○石積み 道路は後世の削平を受け当初の姿をとどめていませんが、道路西側では南北約25mにわたって道路に伴う石積みを検出しました。幅15~25cm程度、高さ5~15cm程度、奥行き20~30cm程度の石材を積み上げ道路側面を固めています。石材のほとんどは佐和山丘陵で産出するチャートです。この石積みについても後世の削平によって石材の大半が失われており、最も残りの良い部分で2段分が残存していました。石積み本来の高さは判然としないものの、硬化面の高さから考えると、本来はもう1~2段分の石材が積み上げられていたと考えられます。この石積みの性格についてですが、道路に直交する形で石積みの方向に向かって暗渠(あんきょ：地下に埋設された水路)の痕跡が見られることから、石組み側溝であったと推定されます。

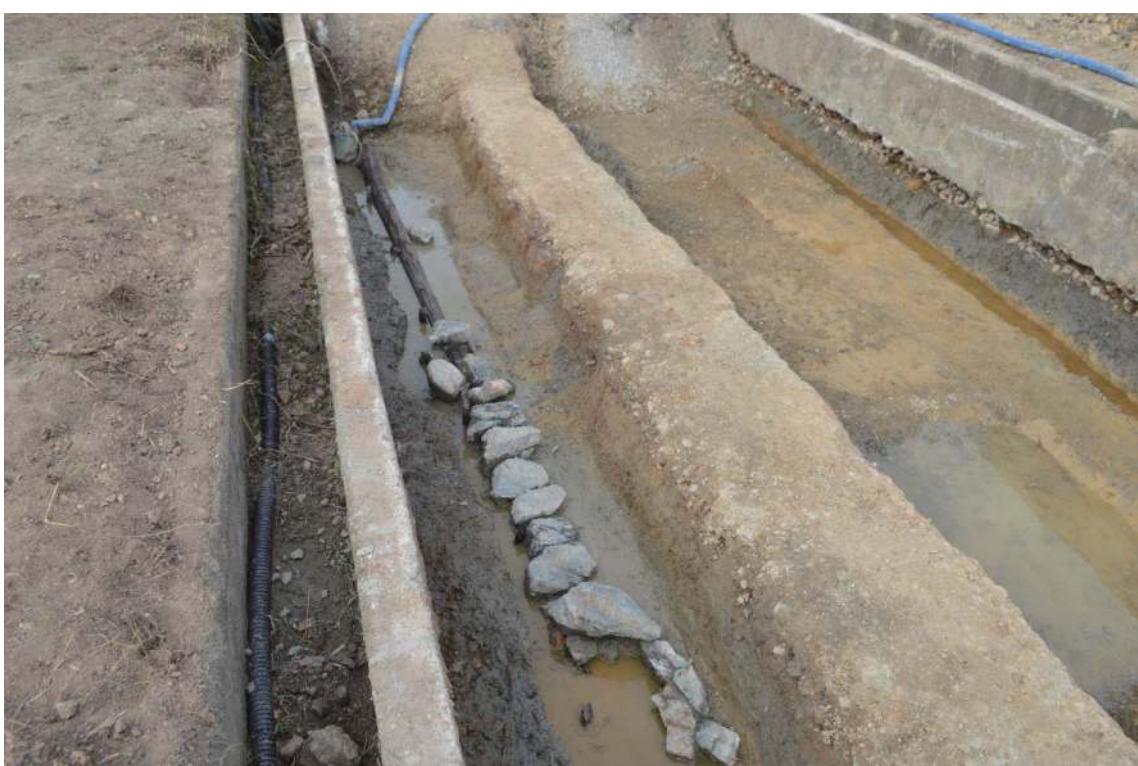
写真4. 石積および胴木検出状況（南西から）

また、石積みの崩落を防ぐため部分的に胴木(どうぎ)と呼ばれる土台木を設置している状況も確認されました。胴木には丸太材を用いており、その外側には等間隔で杭を打ち込み胴木がずれない工夫もなされています。織豊期の城郭石垣にはよくみられる構造ですが、同時期の城下町において見つかるることは非常に稀であり貴重な成果ということができます。
