財団法人滋賀県文化財保護協会

海軍久徳飛行場の研究

重岡 卓

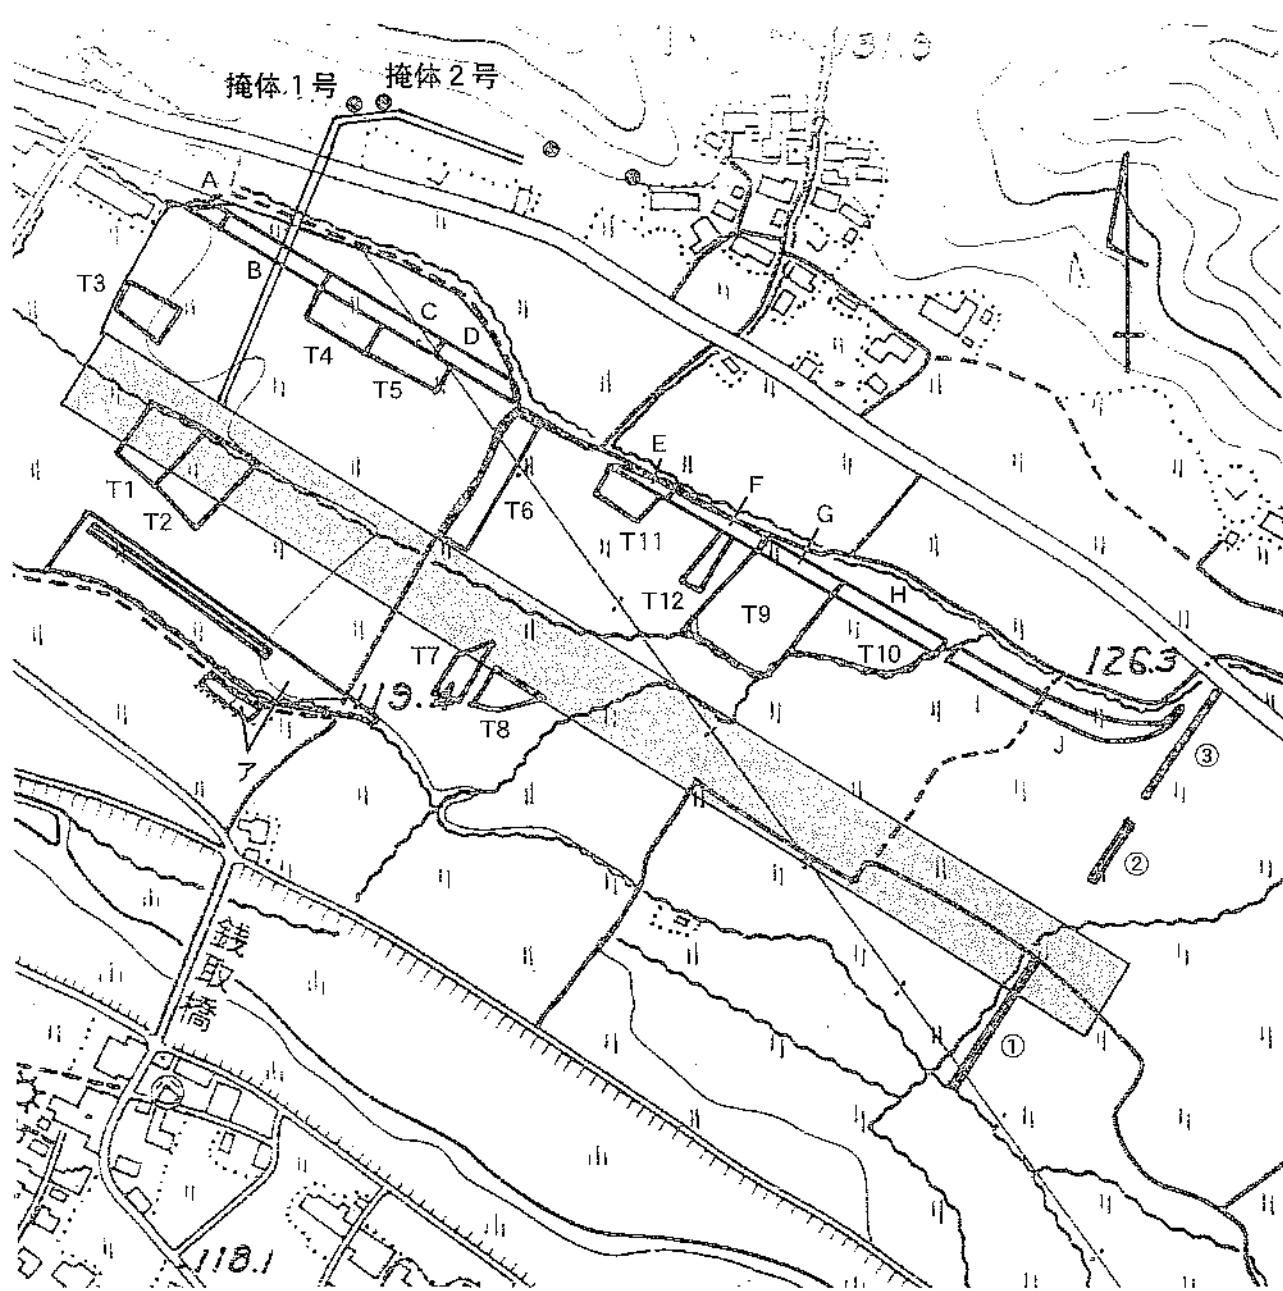
図 2 調査地と検出遺構 (S = 1 : 5,000)

- ア 平成 6 (1994) 年度ほ場整備関連調査地 (ほ場一次) [文献 1]
- T 1 ~ 5 平成 7 (1995) 年度ほ場整備関連調査地 (ほ場二次) [文献 2]
- T 6 ~ 12 平成 8 (1996) 年度ほ場整備関連調査地 (ほ場三次) [文献 3]
- A ~ J 平成 7・8 (1995・1996) 年度年度赤田川改修関連調査地 (赤田川) [文献 4]
- ①~③ 平成 11 (1999) 年度農道整備関連調査地 (農道) [文献 5]
(①は T 1、②は T 2、③は T 3 を表す)

濃アミ部は硬化面 1 (滑走路)、淡アミ部は整地面 (駐機場) の想定地を表す

〔硬化面1〕 農道T1北半において、報告書の記載はないものの、遺構検出面直上の床土において非常に固く締まった土層が検出されている〔文献5〕。筆者が実見したところ、川原石が土層上面からめり込む状況にあった。一方、農道T1南半では農地造成土が検出されているが、転圧された形跡は見られない。

〔硬化面2〕 赤田川B区では、筆者が調査したところ、幅約12mを測る川原石が遺構検出面にめり込んだ硬化面を検出した。川原石は「床土」中からめり込んでおり、厚さ0.2~0.4mを測る本土層下半もまた、極めて固く締まったものであった。これが冒頭で述べた土層である。検討の結果、この硬化面の形成要因は、上面からの転圧の結果であると考えた。つまり、遺構検出時には失われていたが、転圧を行った何らかの遺構が存在したものと言える。これを硬化面2と呼称する。

〔整地面〕 赤田川A~D区では、「床土」として報告した土層〔文献4〕と、その直下において硬化

整地面は赤田川を南限としたもので、整地面の中央西よりを硬化面2が縦断している。
