# 金剛輪寺三重塔

#### 金剛輪寺三重塔

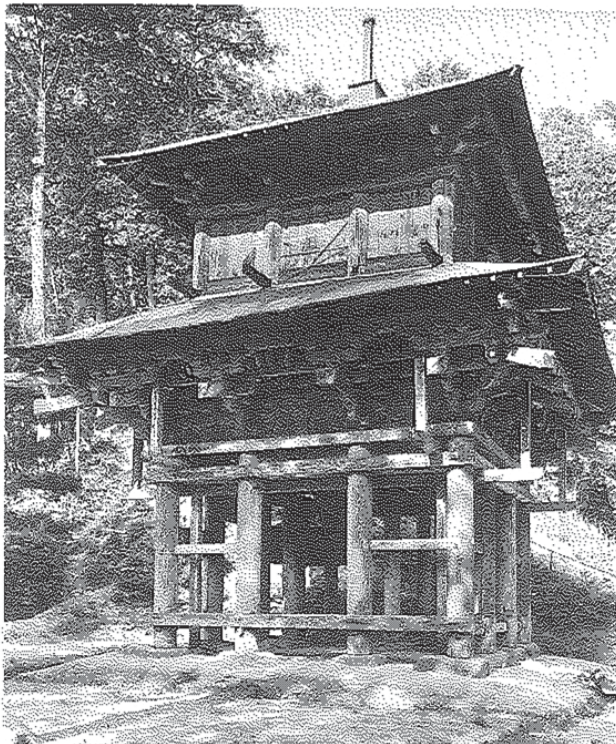
修理前全景

前は写真に見るように三重目を完全になくした、いわば骨組みだけの二重の建物になっていました。工事中にもこの塔ができた年代を証明する記録などは発見されませんでした。様式からみて南北朝時代(1333~1392)のものと考えられています。いつ頃このように荒廃してしまったのか、詳しいことはわかりませんが、天保3年(1832)に画かれた縮尺十分の一の図面には漢文で次のようなことが記されています。「この寺の三重塔は寛元4年に建てられ、天保3年まで600年になろうとしている。相輪から垂木や梁までこわれて傾きくずれがけてきた。光格住職はこの状態をじっと見ているにしのびず、これを修理することを発願し、まず大工成則に命じてこの図面を画かせた。天保4年春2月、僧亮照方明記」。この文中に寛元4年(1246)に塔が建ったとしており、また、寺には「三重塔待龍塔建立供養文」があって、それにも寛元4年の年号がみられますが、寺の記録と建物の本当の建設年代とは相違することがよくあります。さてこの図面に書かれた文により天保頃には三重塔が大分こわれかけていたことがわかります。また寺には永正17年(1520)の銘のある露盤と九輪などが保存されていて、これはこの塔の最初の相輪が駄目になり、永正17年に再鑄されたものでしょうが、この露盤にも大きな亀裂が入っており、塔上から落下したものと考えられます。天保以後も再々修理計画がたてられましたが遂に現代に至り、昭和47年に重要文化財に指定され、昭和49年度には復原工事をめざした調査工事を行って、完全に復原するめどがたちました。調査が進むにつれて、この塔は西明寺の三重塔よりや、時代は下るが、各部の構造がよく似ており、西明寺の塔と比較検討すると共にそれを参考にすることが最良の方法であることがわかってきました。この塔は西明寺の塔より約1割程大きいのですが、一重と二重では両塔の垂木の数が同じであり、三重の垂木も西明寺塔と同数とする

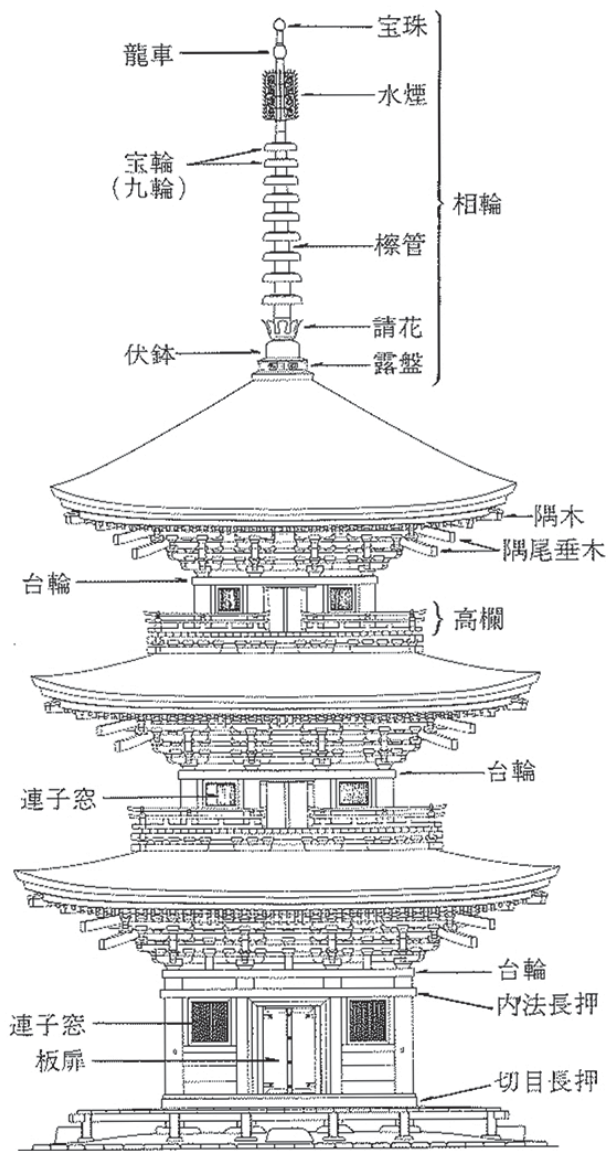
竣工立面図

のが最も良いことがわかり、各重の高さの比率もほぼ同じ数値を得ることができました。相輪は先にのべた永正17年のものを忠実に復原し、水煙は塔の周りの土中から発見された断片により福井県明通寺のものを参考にして作ったものです。
