# 雪野寺跡

京都府立大学文学部  
助教授 菱田 哲郎

滋賀文化財教室シリーズ No.196号

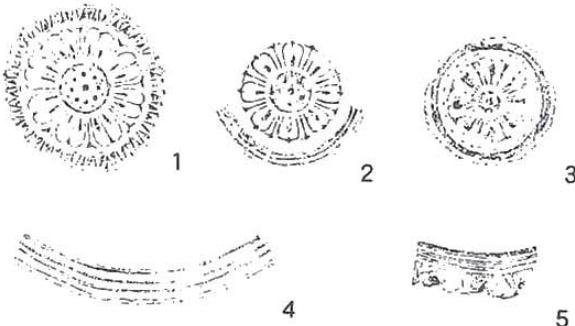
図5 雪野寺跡の瓦（縮尺1/10）

雪野寺跡の調査では、軒丸瓦4種類、軒平瓦6種類が出土しています。その中で最も代表的な組み合わせが、図5に示した複弁蓮華文軒丸瓦(1)と重弧文軒平瓦(4)のセットで、一般に川原寺式軒瓦と呼ばれているものです。その細部の特徴から、京都府相楽郡山城町の高麗寺跡出土のものの系譜を引くことがわかりました。次に、2の瓦は組み合う軒平瓦が不明ですが、奈良県高市郡明日香村の坂田寺跡の瓦によく似ています。そして、3の単弁蓮華文軒丸瓦と指で押圧を加えた軒平瓦(5)は、湖東式あるいは軽野廃寺式と呼ばれるもので、湖東平野の古代寺院に採用される独特の意匠をもつものです。この瓦の分布については、愛知郡に本拠をもつ依知秦氏との関係が想定されており、朝鮮半島からの渡来人との関係で理解されるものです。先に触れた坂田寺も渡来人である鞍部氏の氏寺であり、高麗寺も南山城の渡来人である柏氏との関係、ある

いは高句麗からの使節を迎えた高麗館との関係が考えられる寺院です。このように雪野寺跡の瓦からは朝鮮半島に出自をもつ人々との関係が濃厚に看取することができると言えます。雪野寺の造営者については文献に記載はありませんが、現在の龍王寺が安吉山という山号をもつこと、また古代の蒲生郡安吉郷に所在することなどから、安吉勝と称した氏族との関係がうかがえます。勝というのは渡来人に多い姓ですので、やはり瓦からの類推を支持していると考えられます。そして、大和、南山城という遠隔地とのつながりと、湖東平野に根づくローカルなネットワークの両側面が、雪野寺の瓦に反映されていることは確かだと言えます。
