あみだじ 阿弥陀寺遺跡発掘調査現地説明会資料

令和5年(2023年)10月8日(日) / 公益財団法人滋賀県文化財保護協会

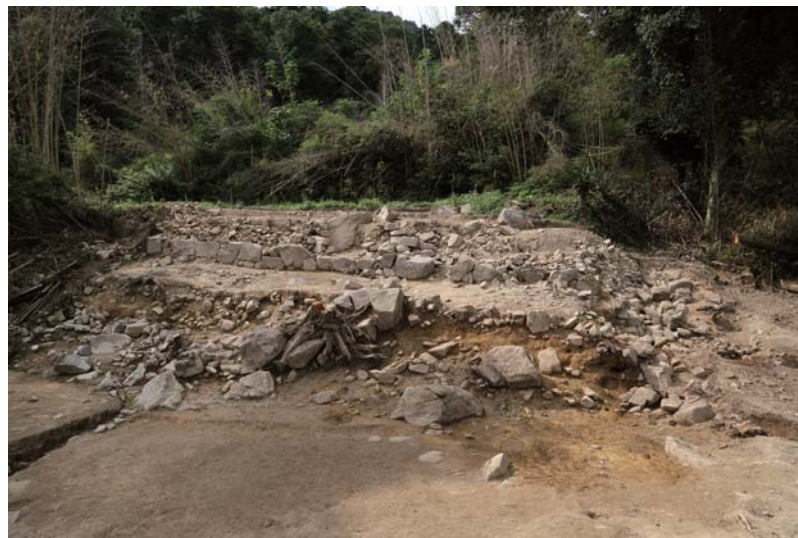
写真1 見つかった石垣

この石垣は、高さ約1.5mをはかるもので、幅約14mにわたり検出しました。上下の平坦面間の段差に設置されています。石垣は最下段の基底石が残っていましたが、それよりも上部の石材は失われ、背面に施された裏込め石が見えた状態でした。これら裏込め石の間から、15世紀末～16世紀前半の遺物が出土しており、石垣の施工時期をしる手がかりになりました。

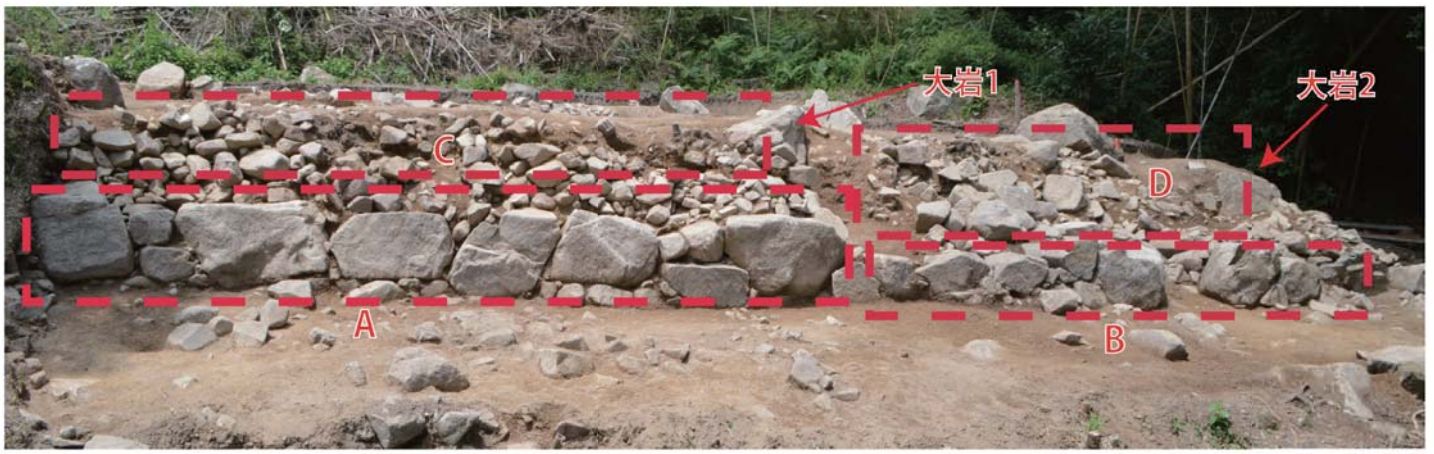
写真3 石垣の区分

石垣を正面から見ると、その特徴から上のように大きく4つに分けることができます(写真3)。AとBは基底石^{きていせき}で、正面の面はきれいに揃えてありますが、Aは上端のラインもほぼ揃えてあるのに対して、Bは凹凸があり、石材もAより一回り小さくなっています。CとDは石垣の裏込めだと思われませんが、Cはほぼ均等な大きさの石が積まれているのに対して、Dはかなり大きめの石を含み、積んだというよりも崩れたような印象です。

このような状況が生じた理由として、石垣の崩壊に伴う改築が考えられます。今のところ、Aは本来の状態、Cは本来の状態から表面の石だけが落ちた状態ではないかと見られます。B・Dについては、もともとはAとBの境目で石垣が奥に折れていて、大岩1と大岩2を結ぶ面に石垣が構築されていた可能性があります。それが崩壊したものがDに見られる大きめの石で、崩壊後にその前にBを並べ、後ろの崩壊した石を裏込めに転用して埋めてしまったのではないかと考えています。Dの石材の間や土からは15世紀末から16世紀前半の遺物が出土しているので、Dが埋められたのは16世紀前半以降、A・Cはそれよりも前に構築されていたと思われます。
