# あみだじ 阿弥陀寺遺跡発掘調査現地説明会資料

令和7年(2025年) 10月 26日(日)／公益財団法人滋賀県文化財保護協会

## 阿弥陀寺遺跡と調査の概要

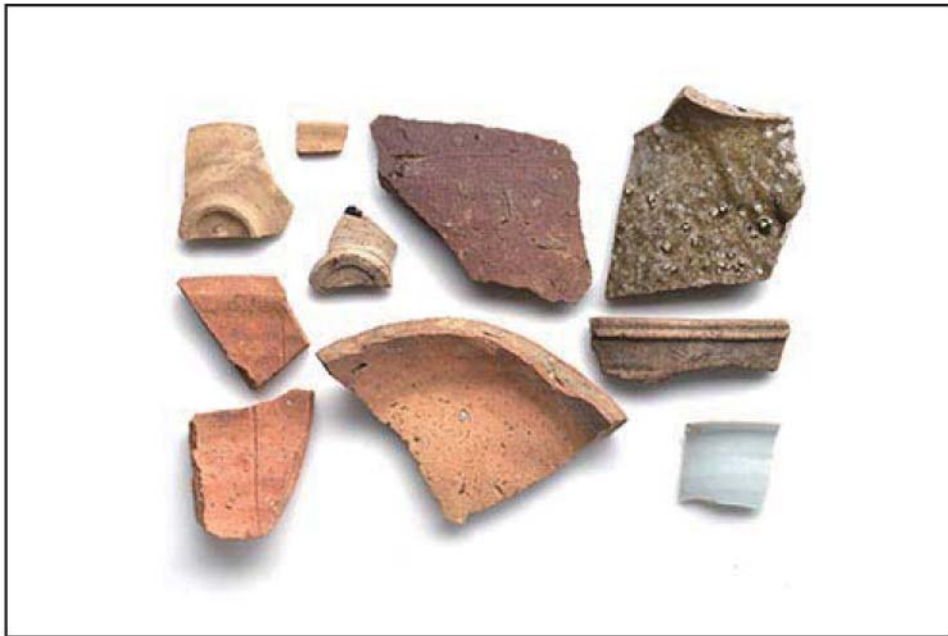
写真5 石垣16北辺部出土遺物

今回みつかった遺物の多くは石垣16の北辺部から出土しました。その大半がすり鉢や碗などの日常的に使われた土器や陶器です。

これらの遺物は15世紀末から16世紀初頭にかけてのものと考えられ、当時の阿弥陀寺に生活していた人々の暮らしぶりを知る手掛かりのひとつだといえます。

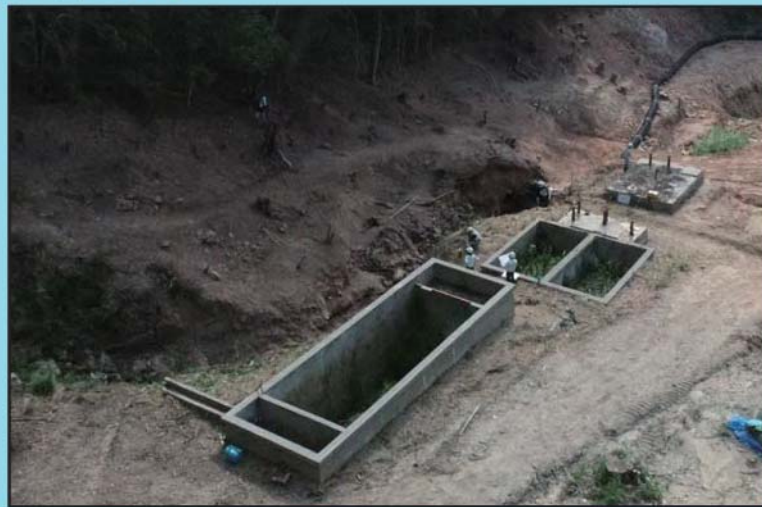
写真6 簡易水道施設

石垣16の東側から「昭和34年竣工」と刻まれた銘文をもつ簡易水道施設がみつかりました。簡易水道とは、給水対象人口がおおむね5,000人以下の地域を想定して整備された上水道施設のことを示します。

写真左側にみえる堂川の流水を取り込み、3つの水槽を経由して浄化された水が昭和50年ごろまで近隣の各家庭へと上水道を供給していたと考えられます。

今回、検出された簡易水道は計画給水人口が420人と想定されて造られました。滋賀県厚生部1969『昭和43年度 水道施設現況調査』

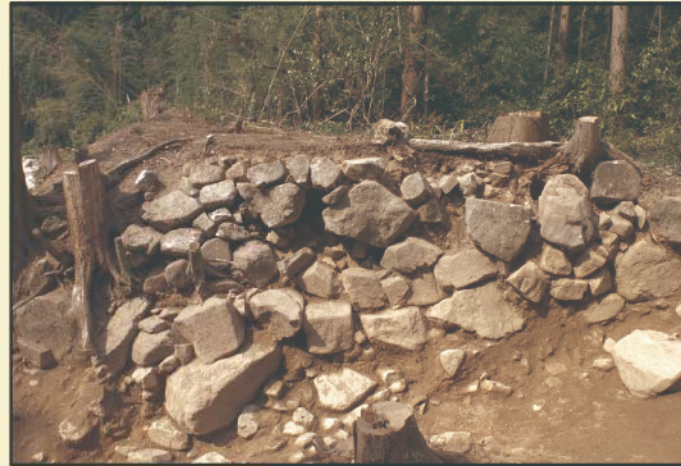
写真1 石垣16北辺部

**北辺部** 北辺部は基底部の標高が120.9m～129.9mに位置しています。基底石を含めて4～6段程度石が積まれていました。基底石の大きさは縦0.4m～0.6m、横0.5m～1.0m程度の中型の石材が使用され、石材の上端部をある程度揃える（横目地を通す）意識がうかがえます。

基底石より上位の築石の大きさにはばらつきがありますが、横0.2m～0.6m程度の小型石材や、横0.6m～1.1m程度の中型石材が用いられています。目地はあまり揃っておらず、まばらに積まれています。石垣の上端部（石垣上段の平坦面縁辺部）および崩落した築石の隙間から、背面に裏込めが充填されていたことが確認できますが、現在調査中のため、詳細は不明です。

このように、上位の石材の大きさにばらつきがあり、目地が揃わないことから、基底石より上位の石垣の一部が後世に積みなおされた可能性があると考えています。

一方で、石垣の東端隅にあたる部分は樹木により崩落し、その詳細については確認できませんでした。

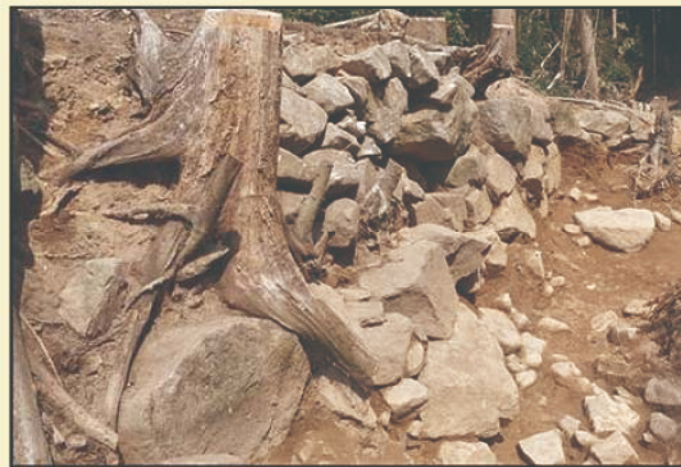
写真2 石垣16北辺部

石垣を横から見ると、築石の角度（勾配）は全体的にほぼ垂直に積み上げられますが、基底石は築石よりも少し前に出ています。それに対して、築石は、やや奥まった位置に積み上げられています（写真2）。

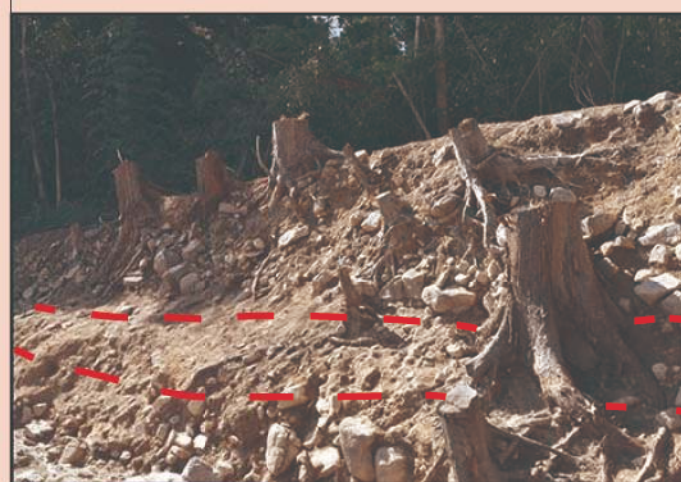
写真3 石垣16東辺部

**東辺部** 北辺部から直角におれて続く東辺部については、石垣の大半が崩落して失われていました（写真3）。その一部には、裏込めと推測される石や築石として用いられたと考えられる石材が部分的に認められます。このことから、本来は東辺にも石垣が存在したと想定されます。

また、東辺の中位に幅1m程度の箇所には段状地形が認められます（赤破線）。この段状地形の上面と北辺石垣の基底石との標高はおおむね一致しています。斜面の崩落により不明瞭な状態ではありますが、東辺では本来この段を犬走り状のテラスとして、上下2段に石垣が築かれていたと推測されます。

**構築時期** このように2段に石垣を積み上げる構造は、令和5年度に検出された石垣（石垣1）もみとめられます。さらに、石垣1では北半部で修復がおこなわれていましたが、修復部の埋土から戦国時代の遺物が出土しています。以上から、石垣16の構築時期は石垣1と同じく、阿弥陀寺の機能していた時期に想定できます。
