35. 小谷城清水谷 発掘調査概報

滋賀県東浅井郡湖北町郡上に位置する小谷山清水谷に、農業用水の水路が敷設されることになり、路線部分にあたる幅3m、長さ150mについて、昭和53年7月末より8月にかけて調査を実施した。

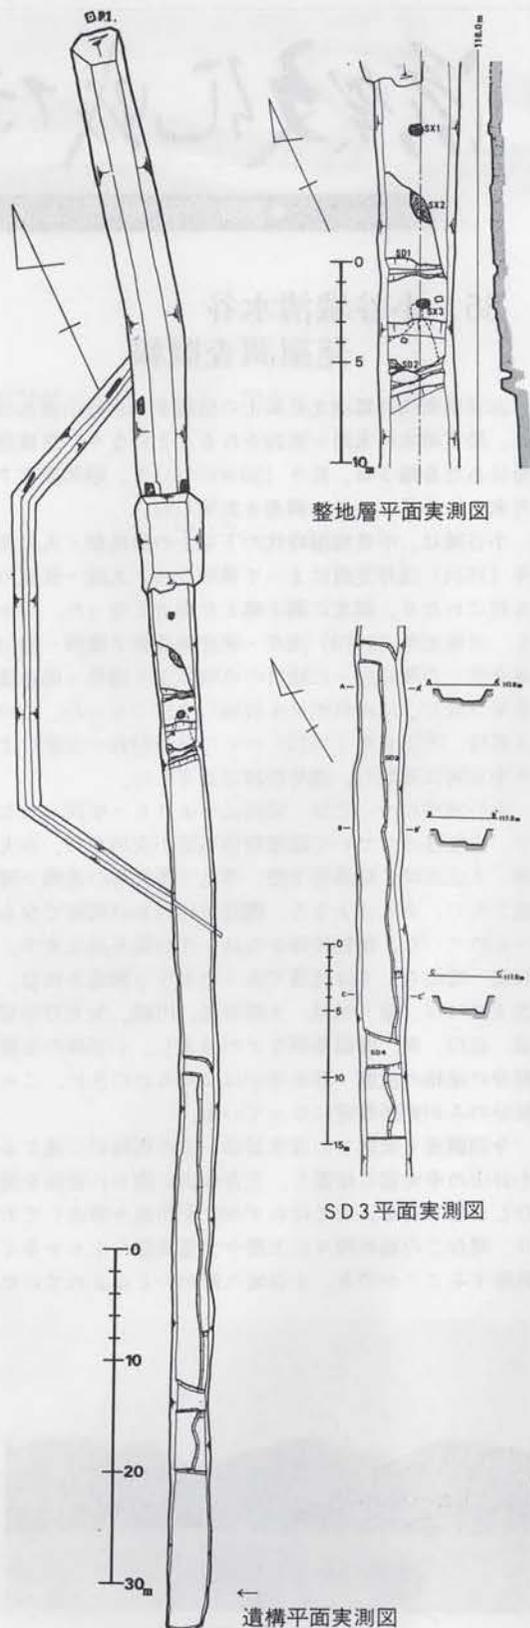
整地層平面実測図

SD3平面実測図

遺構平面実測図

〈整地層〉P1より57m~68mの11mの間に、やや粘性をおびた暗黄褐色細砂層を検出した。表面は平坦

に近く、固くたたきしめられた状態で、他の砂礫層と際立った違いを認めることができ、この層より焼土や炭化物、土師器、陶磁器等を検出したことから整地層と判断した。整地層は東側に礫を少し含み南側へゆるやかに傾斜し、一たん溝(SD2)によって切られ、また0.3mつづき、その先は氾濫により大きく削られている。さらに中央付近も溝(SD1)によって切断されている。この整地層は、暗褐色砂礫層の上に厚さ0.5mの暗褐色粘質土を敷き整地している。この暗褐色粘質土層からは、青銅製品、土師器皿、陶器片などが出土した。

〈SD3〉P1より南94m~131mにある溝で、94m部分では東西にのび、ほぼ90度屈曲し南下する。幅1.6m、深さ0.2~0.4mと浅い。この溝は、褐色砂礫層を切り込んでおり、溝内から多数の陶器片の出土を

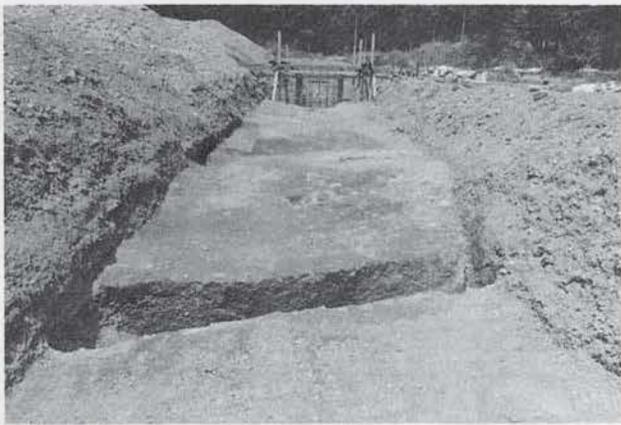
整地層（南から、手前の溝がSD2）

〈SD2〉整地層の南側を東西に延びる溝である。底部は平坦、側壁は垂直か少しオーバーハンクしている。幅0.6m、深さ0.5mを測る。主に淡褐色砂礫層及び砂層が堆積し、特に子供の頭大の礫が多い。溝内からは陶器片が出土した。人工的な溝、すなわち暗渠の可能性が高い。

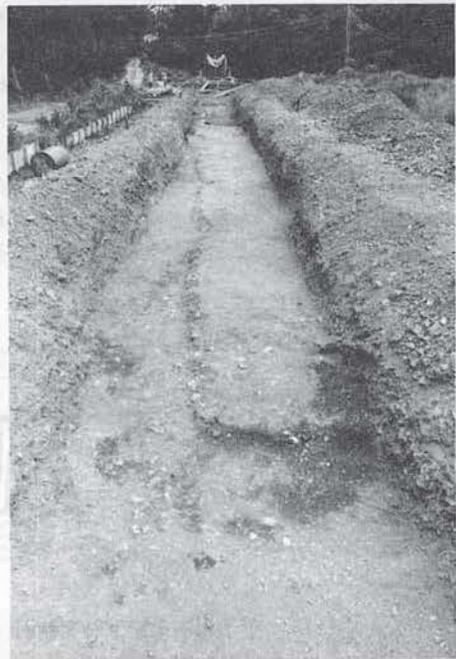
SD3（北から）→

みた。溝の南限については、SD4や後世の攪乱のため消滅し確認することはできなかった。

今回の調査においては、トレンチ調査のため面的な遺構検出はできず、しかも後世の攪乱、氾濫等のため遺構の残存状況は非常に悪く、遺存する遺構においても不明なものが多かった。ただ、SD3については、溝が谷にほぼ平行するようのびさらに直角に屈曲す

るところから、人工的な溝と考えられる。昭和13年刊『滋賀県史蹟調査報告』等7冊の実測図と照合してみると、同位置に建物をとりまく土塁と溝状の構造物が図示されている。また、溝内から多数の陶器片が出土することから、この溝を建物をとりまく空壕とみてよい。建物は、調査地のすぐ西側にあると推定される。整地層については、大半が氾濫のため削平されているため規模を確認することはできなかったが、表面が固

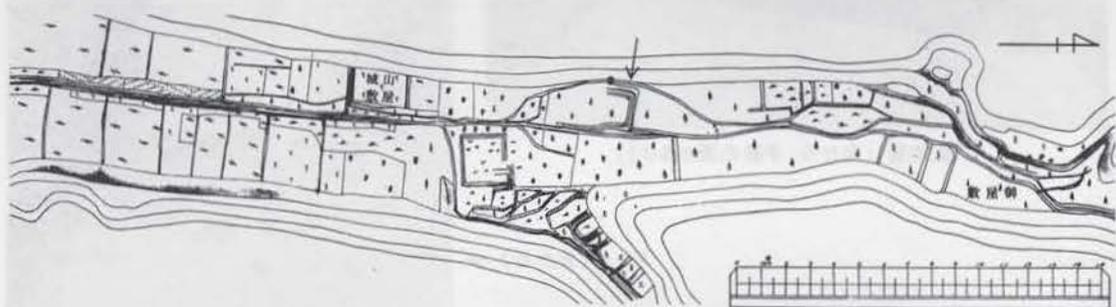
清水谷御屋敷跡実測図（昭和13年刊『滋賀県史蹟調査報告』第7冊より）

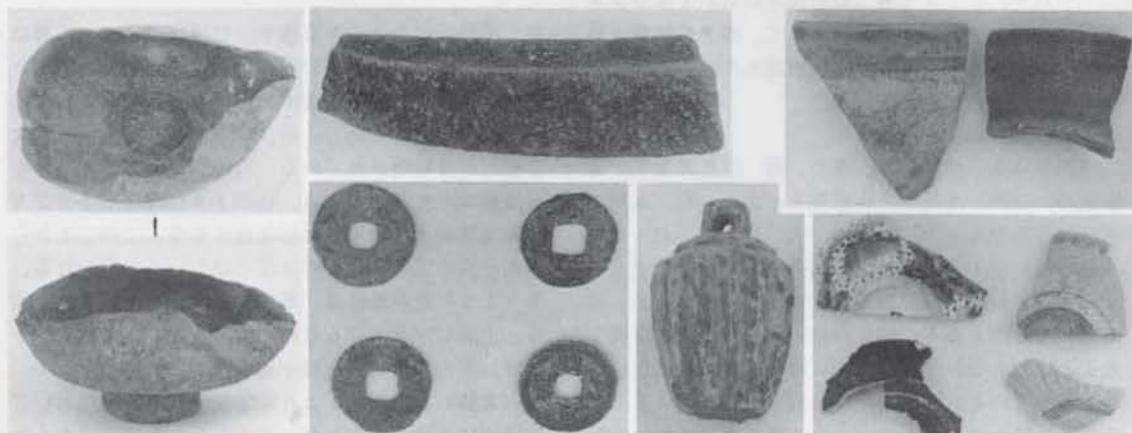
小谷城清水谷出土遺物

本調査において整地層、焼土、溝、氾濫跡より、青銅製品、古銭、土師器、陶磁器等が出土した。瓦類の出土は皆無であった。

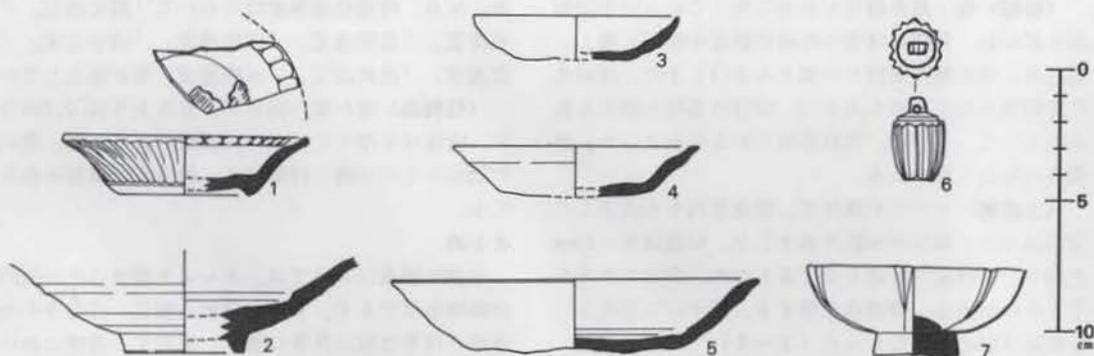
小谷城清水谷出土遺物実測図（1・2磁器、3～5土師器、6・7青銅製品）

〈磁器〉碗・皿の細片が出土した。これらは中国製品と思われ、青磁には碗の外面に鏤文を釉下に施し、見込みに草花様の文様の一部をみる(1)。また、暗緑色の青磁釉を施すものもある(2)。染付の茶碗の細片も数点出土した。その他、天目茶碗片が2片出土した。美濃窯の製品と思われる。

〈土師器〉すべてが皿片で、整地層内から出土した。完形品はなく細片が50数片出土した。口径は8~13cmを測り、口縁部内外面をなでるものや、内面のみをなでるものがある。明褐色を呈する。油や灯の芯のような痕跡は認められなかった。(3~5)

〈青銅製品〉鉢(坏か、7)と装飾品の一部と思われるもの(6)と不明片2点とが出土した。鉢は金銅製

品で部分的に金メッキを残す。口径は8.4cm、器高は3.4cmを測り、断面台形の高台が付く。高台は体部と別々に作られ、体部内面中央に接続のための頭の丸い幅2.2cmのものがあり、頭には頂部より17条の波状文が裾広がりにはり施されている。口縁部は丸味をもちながら端部にいたり立ち上る。底部より口縁端部まで5方へ鏤文状の文様が施され輪花状になる。このことから内面中央の頭の丸いものは蕊ではないかと思われる。もう1つの青銅製品は、器高3.2cm、最大幅2cmを測り、上部につり下げるための小穴が穿たれている。下部は14条の鋸歯状の文様が施されている。
