101. 壬申の乱における 三尾城の所在をめぐって

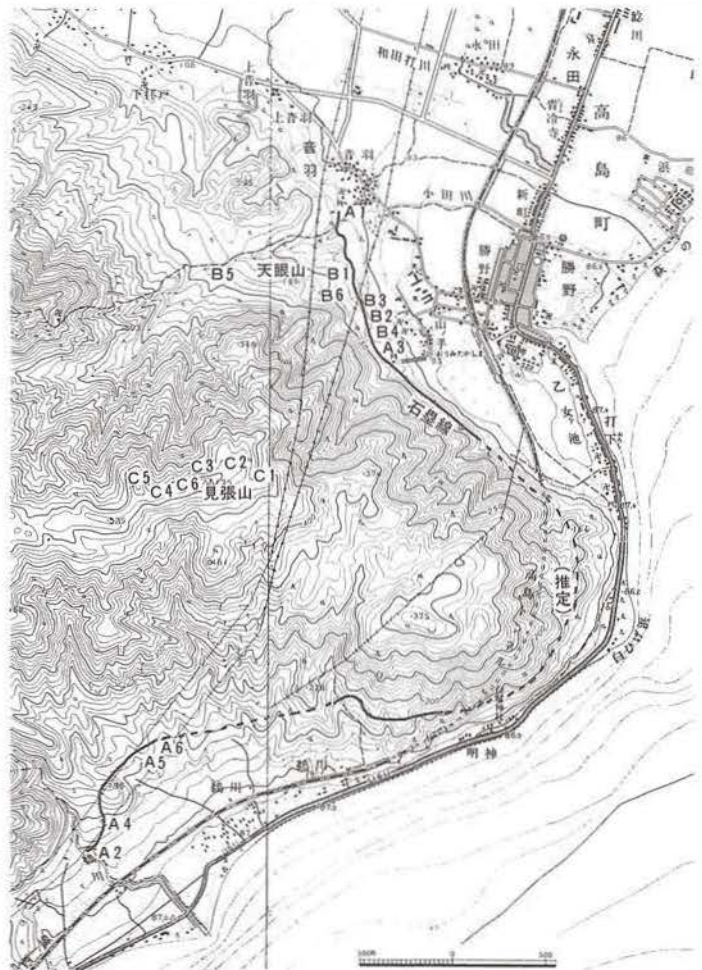
第1図 三尾城遺構地点図

それらを地図上におとしていくと、517.3m（通称見張山）の二等三角点を中心にして2kmの円を描き、中心より東側半円部にはばすすべての遺構が収まることが解った。つまり音羽の蓮谷寺の裏山より出発して、鶴川に至る馬蹄形の外郭線（標高 150～200m）と、前述の三角点の存在する尾根上を最高点とする間に、各種の遺構が散在することになる。

三尾城の遺構中もっとも注目されるものは、音羽の蓮谷寺裏(図版、A・1点)から始まって勝野の日吉神社、打下の白鬚神社の裏山を通り、鶴川(A・2)に達する石塁である。

この7km以上に及ぶ石塁は、平均幅が80cm、最大高が3.4mの規模をもって標高 150～200mの山腹を圍繞し、ほぼ馬蹄形の塁線を形成している。

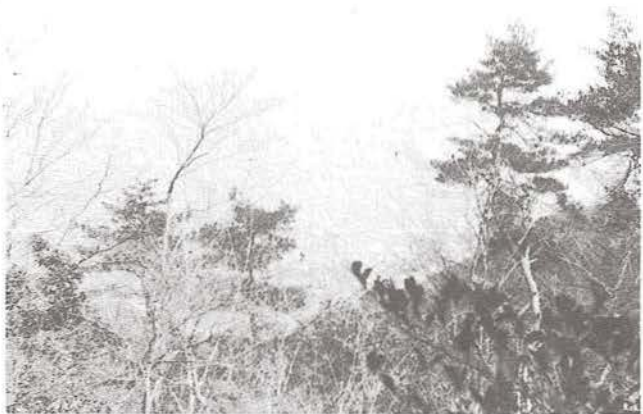
第2図 見張山より西近江路を望む

見張山の頂部からの眺望はみごとである。北方にはかつての西近江路が北上しその後方はるかに福井の山嶺が遠望できる。東方眼下には三尾崎と琵琶湖の青い水面がせまり、湖東平野や伊吹・鈴鹿の山脈まで一望できるし、南方にはやはり西近江路が湖岸沿いに大津方面へと続いている。

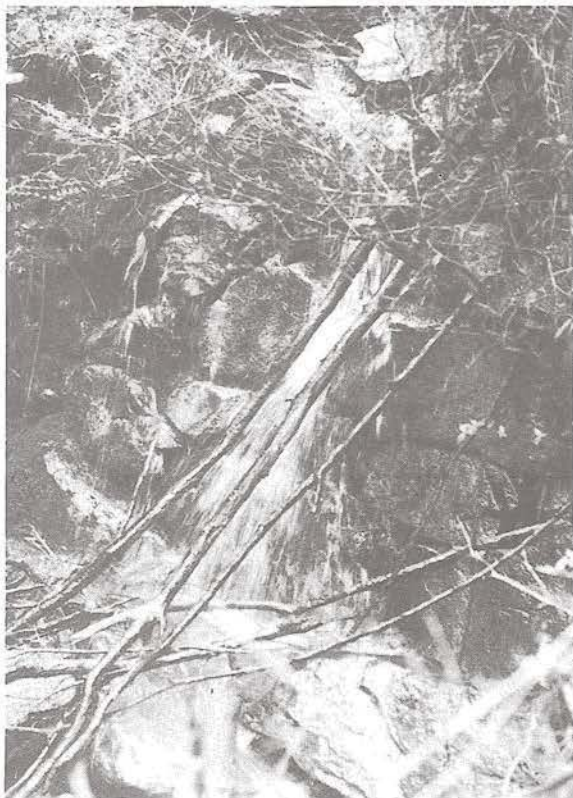
第4図 めくら水門(B3地点)

音羽の天眼山頂(188m)への登山路に直交して走る外郭石塁線の下方に並行する形で、5～10段の帯郭状石積平坦面(B・1～B・2)が観察される。また水門石垣(B・3)や「折れ」を用いた虎口状石積遺構(B・4)、B・5～B・6地点ではA地帯とは別途に河岸段丘上や谷の斜面を縦横に走る石塁線もあり、等高線にそって東西600m以内に各種施設の集中傾向がみられる。城の大手としての機能と共に、北方に対して偉容を誇示する配慮がうかがえる。あるいはまた、水尾神社の縁起に三尾氏の祖として登場する磐衝別が、三尾山の麓に居住していたという伝承から推して、三尾氏歴代の居館が三尾城を背後にして群立していたと考えることはできないだろうか。

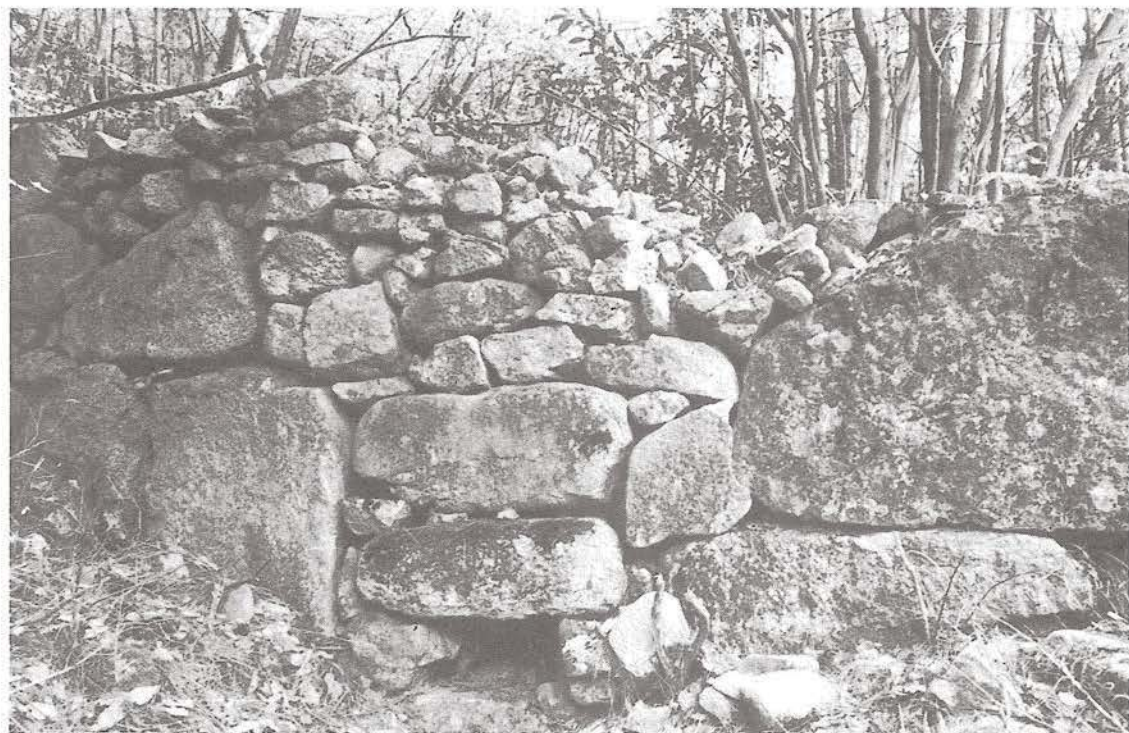
第3図 水門石垣と通水口(A4地点)

確かに石塁の構造上から考えても全面的シシ垣は排除されるべきである。まず第一に、使用されている石材が巨大なことに目を見張る。土中に埋置された基底石や地表1～1.5m部分においては1tを越えるものが随所に見られ、谷底部では数10tにおよぶ巨岩を利用して水門石垣(A・3)を構築している。また、石塁のほぼ中間より上層部では、20～40cm程度の小さな石が野面積みされており、下層部の1mを越える石材を多く使って整層傾向を示しているのに比較して大きな差異が見られる。さらに朝鮮式山城に特有の通水口(A・4～A・6)を下部に設けた水門石垣もあり、それらは基肄城水門遺構等に類似した、古墳の横穴式石室の石積み工法と同じ形態が見られる。

しかもA・4通水口には水道で連結する水源池遺構が残存し、A・5とA・6の通水口ではその内法の高さ・幅ともに50cmを越える規模であり、中型ぐらいの猪なら通過可能な構造となっている。
