## 121. 昭和58年度 県指定文化財の紹介

### その1

#### 建造物

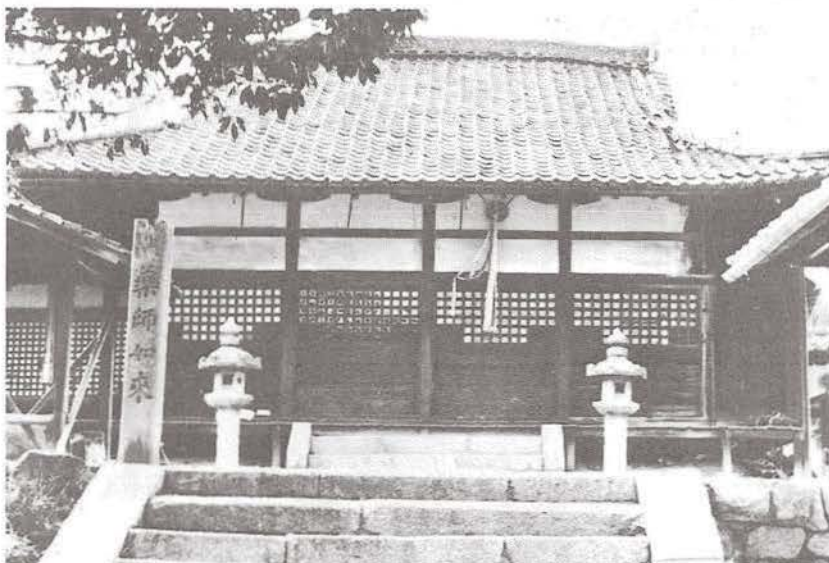
水観寺本堂

正面全景

建物は正面を東向きにして立ち、平面は桁行四間、梁間は六間(ただし南側面は五間)になっているが、北面隅柱より一間前方の柱が、旧隅柱の仕口を有していることから、後世に背面を一間(桁行三間)拡張し

柱は面取り方柱にして舟肘木、軒桁を柱前面に蟻落して仕掛けているが、この工法は桃山時代の書院建築に盛んに用いられる。軒は一軒の疎垂木に化粧小舞裏。屋根は入母屋造りの棧瓦葺、妻は冢冨首を組み、破風揉みに格好の良い懸魚をつける。現在、屋根を棧瓦葺にしているが、軒先には柿軒付が残り、軸部、軒廻り

現在、建物はかなり破損しているが、柱・造作などの当初の材料が良く残り当初の形式を容易に推察することができる。外陣を開放にして、民衆との交渉を目的にした平面・形態を残し、

桃山期の別所の本堂の遺構を知るうえで貴重である。

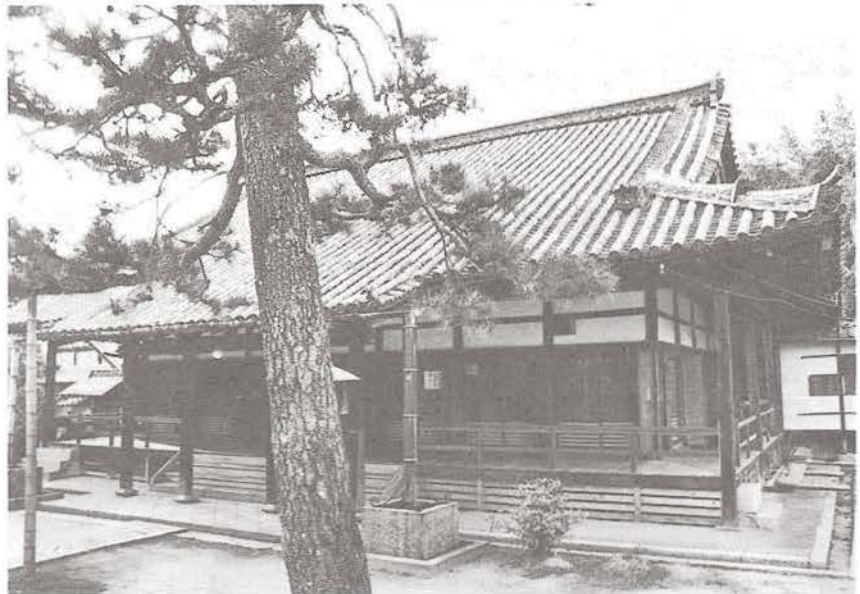
蓮生寺本堂

正側面全景

この建物は母屋の柱間が桁行七間、梁間五間で、その周囲3方に広縁を巡らし、正面には三間の向拝を設けている。軒は竦垂木小舞打ちとし、屋根は屋だるみの少ない入母屋造本瓦葺である。

この建物は後世の改造により、柱間装置などが部分的に変わっているが、建立当初の部材が要所に残存しており、江戸時代初期における浄土真宗本堂の成立過程を示す遺例として、価値が高いものである。

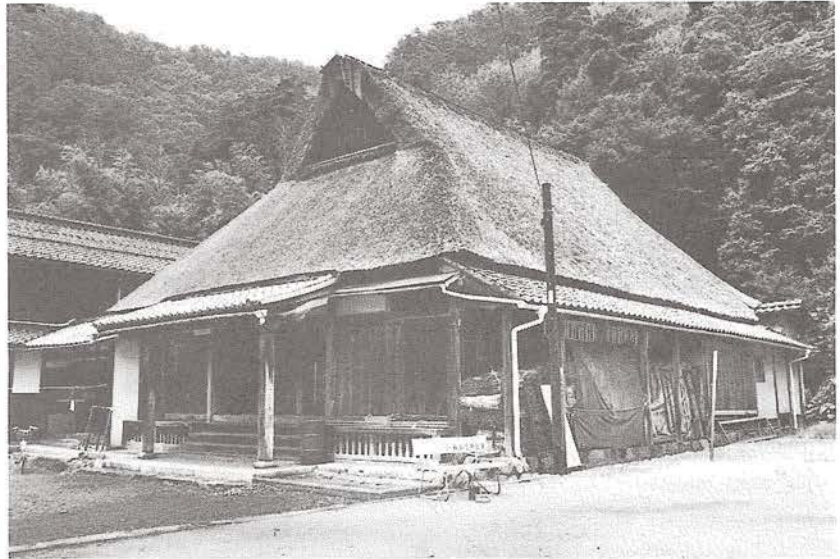
西徳寺本堂 正側面全景

この建物は母屋の柱間が桁行七間、梁間五間の規模で、正面に広縁と向拝を設ける。屋根は妻の小さい入母屋造茅葺で、民家風な本堂である。

この建物は、建立年代を証する史料はないが、構造手法から江戸時代中期の建立と考えられる。後世の改造により、柱間装置などが部分的に変わっているが、建立当初の部材が要所に残存しており、17世紀末から18世紀初頭における浄土真宗の惣道場の成立過程を示す遺例として、価値が高いものである。
