235. 旧栗太郡の在地瓦師に関する基礎的考察(前編)

2. 草津市山寺町十二将神社拝殿の鬼瓦に関する考察

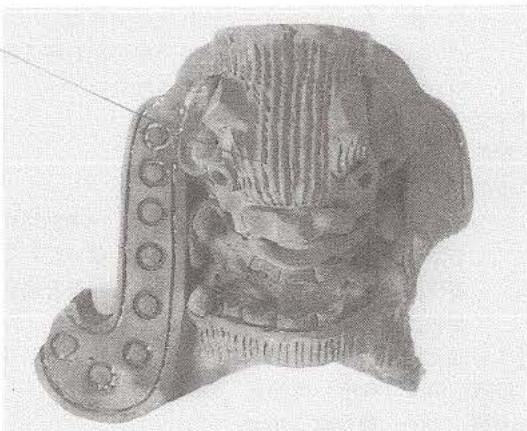
写真1 十二将神社拝殿1号鬼面瓦

【1号鬼面瓦】

形態：大棟（阿形）鬼面瓦

全高：49cm 復元最大幅：45.8cm

特徴：額から頭にかけて、笠による粗条痕を刻んだ

後、上方から下方に向けて笠先を刺突する。鼻ならびに口部は、無骨な造りを成し、顎には笠先を押し当て波状様の文様を刻んでいる。両角ともに欠損しているが、それほど明瞭な角では無いようである。鬼面両脇には、二条の沈線の中に8ないし9つの竹管様の連珠を設けている。

殿の屋根の形態が板あるいは檜皮葺きから総瓦葺きへと大きく変化したものと思われる。II-1段階では、1号鬼面瓦に替わって2号鬼面瓦が大棟を飾り、降棟に3、4号鬼面瓦が葺かれたと推察され、続くII-2段階では、降棟の鬼面瓦が3、4号鬼面瓦から5、6、7号鬼面瓦へと取り替えられたものと考えられる。

以上、宇和宮神社拝殿の鬼面瓦は、その形態的特徴から十二将神社拝殿例の1号ならびに2号鬼面瓦の中間に位置するものと思われる。よって、十二将神社拝殿の棟を飾った1号鬼面瓦の製作年代は、寛保四年銘を持つ宇和宮神社拝殿例により以前、縁起に記された貞享四年（1687）の創建時にまで遡る可能性を持つことが指摘できる。

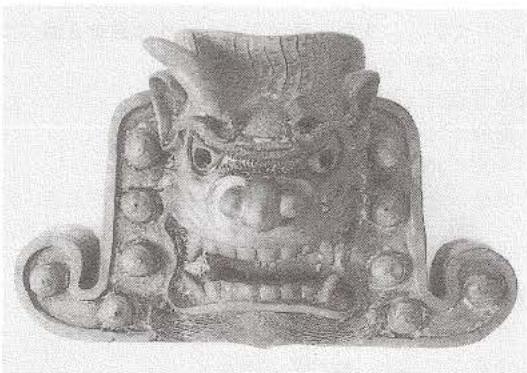
写真2 十二将神社拝殿2号鬼面瓦

【2号鬼面瓦】

形態：大棟（阿形）鬼面瓦

全高：39cm 最大幅：61.5cm

特徴：1号鬼瓦に認められた額から頭部にかけての深い条痕ならびに笠先による刺突は、簡略化された条線ならびに爪形文様の刺突になっている。

額には、横方向への皺を刻んだ後、笠先あるいは櫛状工具による列点を施している。鼻はいわゆる団子鼻状の整った造りとなっている。

頬は、櫛状工具を左右に動かし髪を表現させている。角は、若干内弯気味に短く延びている。

また、鬼面両脇の連珠は、中央部を穿孔した乳頭状のものを左右に各5個設けている。

また、2号鬼面瓦以降の年代については、宇和宮神社拝殿の解体調査報告書ならびに、他例を参照した場合、ほぼ百年に近い単位で修理の手が入っていることから、当該点を考慮するならば、2号鬼面瓦は18世紀後半にその製作年代を求めることが可能であろう。以上の点をまとめると、十二将神社拝殿の鬼面瓦の年代は次表のようになると思われる。（表3）

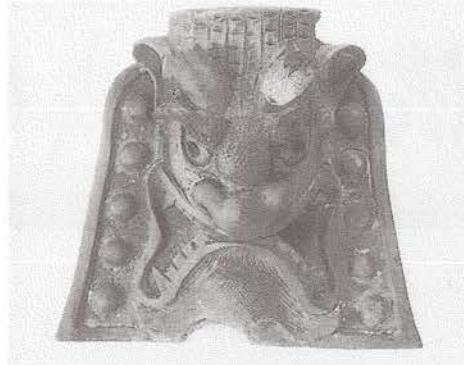
写真3 十二将神社拝殿3号鬼面瓦

【3号鬼面瓦】

形態：降棟（吽形）鬼面瓦

全高：37.5cm 最大幅：41cm

特徴：2号鬼瓦に認められた額から頭部にかけての簡略化は一層明確となり、額の団子状の膨らみも単に列点を施すのみである。口部は前記2点と比した場合、稚拙な造りとなっており、櫛状工具により表現された髪も雑である。角は先端が欠損しているものの、それほど突き出したものではない。連珠は乳頭状の突起が左右各5個つくが、中央部の穿孔は認められない。

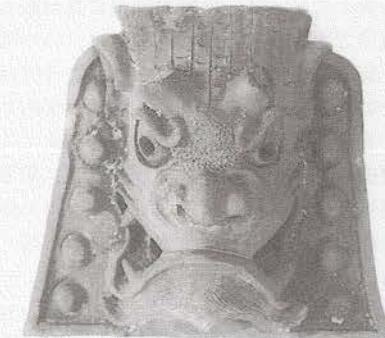
写真4 十二将神社拝殿4号鬼面瓦

【4号鬼面瓦】

形態：降棟（吽形）鬼面瓦

全高：35.5cm 最大幅：40cm

特徴：頭部の条線ならびに額の造作は、一層簡略化を示し、特に口部は牙を表すのみとなっている。連珠は3号鬼面瓦同様、乳頭状の突起を左右各5個設けている。

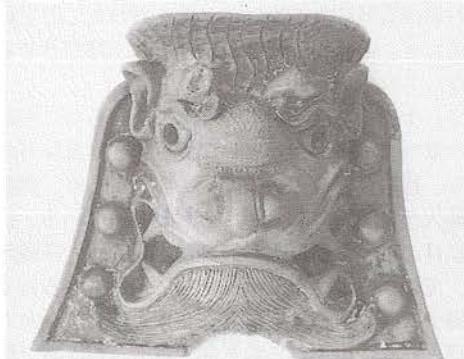
写真5 十二将神社拝殿5号鬼面瓦

【5号鬼面瓦】

形態：降棟（吽形）鬼面瓦

全高：34cm 最大幅：40cm

特徴：頭部の条線ならびに額の造作は、一層簡略化する。特に頭部は、上方に向かって鉢状に開いていく。また、鬼面両脇の連珠は数を3個づつに減じている。

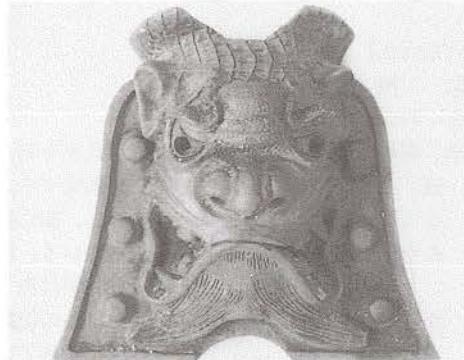
写真6 十二将神社拝殿6号鬼面瓦

【6号鬼面瓦】

形態：降棟（吽形）鬼面瓦

全高：36cm 最大幅：40cm

特徴：全体の造りは、5号鬼面瓦と同様である。ただ、5号鬼面瓦と比した場合、若干の歯牙が造作されている。

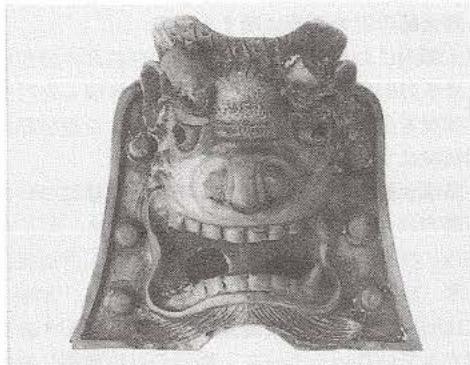
写真7 十二将神社拝殿7号鬼面瓦

【7号鬼面瓦】

形態：降棟（吽形）鬼面瓦

全高：37.5cm 最大幅：38cm

特徴：全体の造りは、前記2例と同様である。開口

部の喉部には2か所の孔が開けられている。

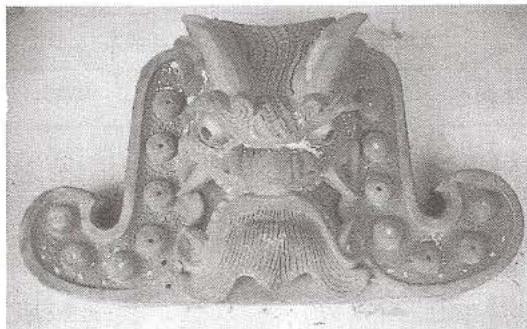
写真8 宇和宮神社拝殿鬼面瓦

宇和宮神社拝殿の鬼面瓦は、大棟に飾られた阿・吽形二種であり、額から頭部にかけて笠先による条線の

間に籠による爪形様の刺突が施されている。口部の歯牙はシャープな造作であり、頸には櫛状工具による髪が表現されている。鬼面両脇には、乳頭状の連珠が左右各7個設けられている（写真8）

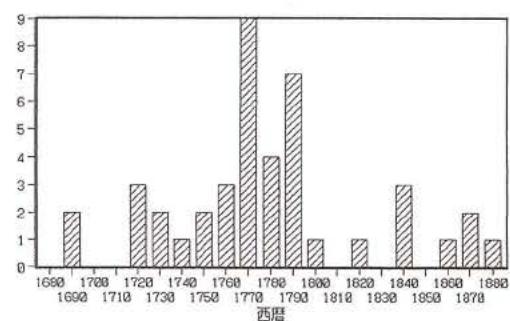
図3 栗太郡内における社寺の瓦導入傾向(記銘瓦のみ)

一方、在銘瓦から窺える旧郡内の瓦導入は、図3の如く、元禄十二年の石津寺大棟鬼面瓦以降、増加傾向を示し、ついに18世紀後半にピークを迎えるに至っている。これに、無銘瓦を載せた社寺数を考慮するならば、かなりの社寺が近世後期に至り、瓦の積極的な導入を図ったものと推察できる。

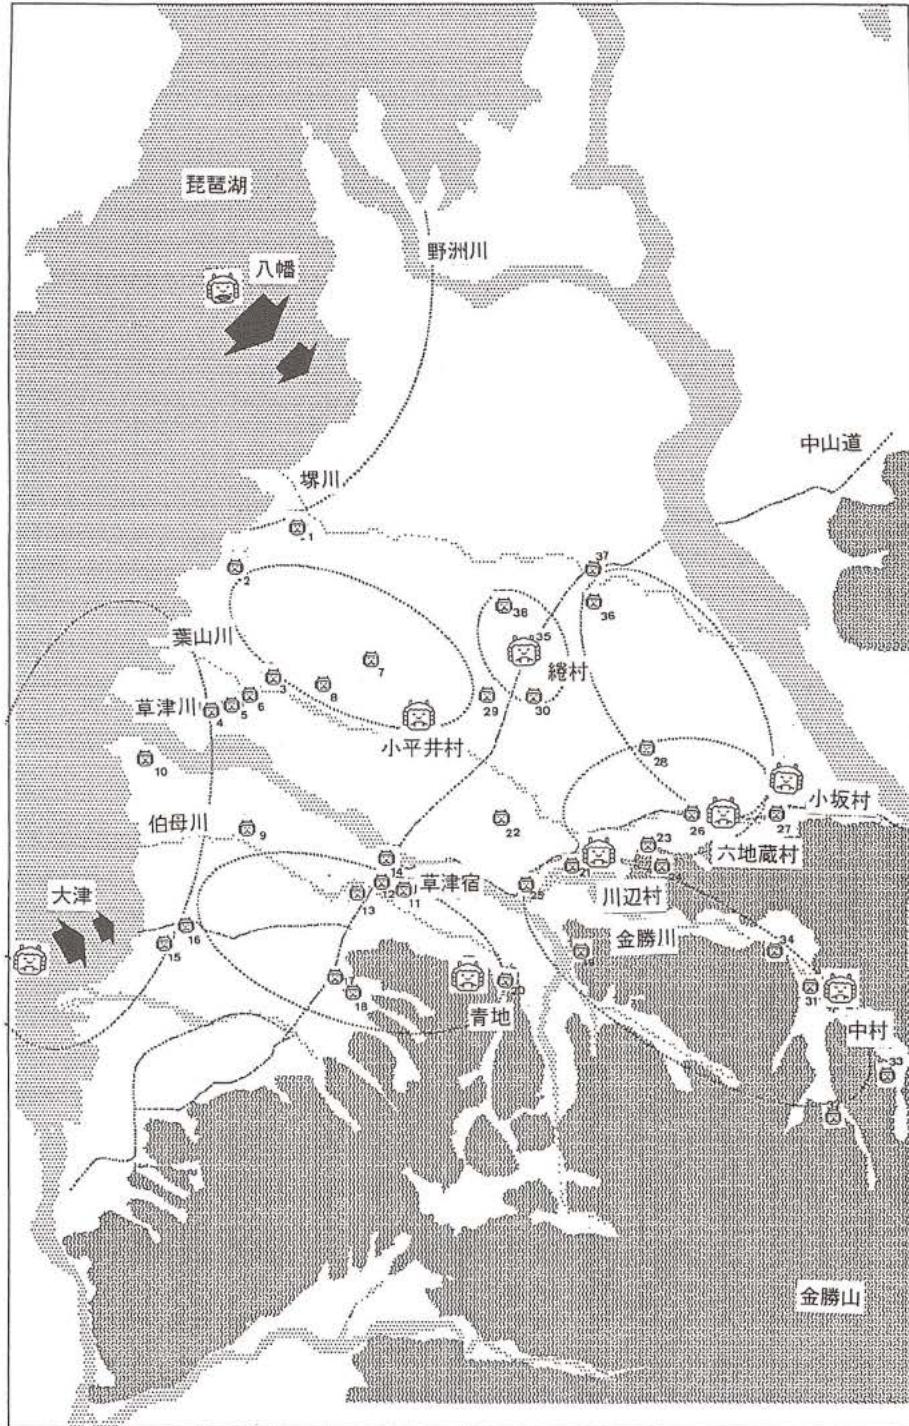
図2 旧栗太郡内近世鬼瓦分布図

栗太郡内における近世後期以降の存銘瓦の分布状況は、表6の旧郡内の在銘瓦一覧を基に作成した図2の如き状況を呈している。以下、当該図より近世期の瓦製作状況について検討することとする。

図2より、栗太郡内における各瓦師の製作した瓦の分布状況は、大きく、内陸部と湖岸部の二地域に分けて捉えることができる。個々にみた場合、内陸部では、中山道と草津川によって四分された地域に瓦師が展開し、各区域内の社寺に瓦を供給した状況が看取できる。一方、湖岸地域では、葉山川を境にした南部と北部地域において、それぞれ湖上交通を利用し、大津ならびに八幡方面より瓦が供給されている。

内陸部における各瓦師の活動範囲の区割りの設定時期については、瓦師と各地区との対応から、郡内地瓦師の交替が認められた1760年代以降と思われる。この区割りは、互いの利害関係を調整する意味でも、厳しく遵守されたものと考えられる。しかし、草津宿においては、西田、井上の各氏が個々の地域を越えた供給を行っている。当該現象については、他地域と比べ瓦の導入化が著しく、膨大な瓦と必要とした草津宿の都市的性格を反映した結果と捉えることができよう。
