## 328. 松原内湖遺跡の発掘調査成果 (彦根藩火薬庫の調査)

### 2. 彦根藩の火薬庫

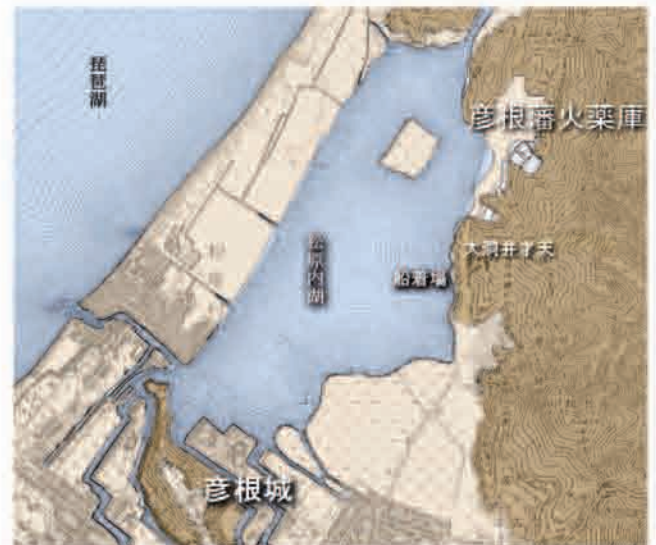
図1 彦根藩火薬庫の位置

彦根城の北約2kmの所に火薬庫が置かれました。松原内湖を通じて湖上交通が使える場所でした。

軍の近代化には重火器は欠かせない存在であり、多量の火薬を必要としました。そこで彦根藩は彦根城の北2kmのところに火薬庫を備えました。そこは佐和山の急斜面と松原内湖に挟まれた狭小地で、平坦地が少なく人家からは隔絶された所です。火薬のもつ危険性からこのような場所が選ばれたのでしょう。一方、松原内湖に面しているところことから、

湖上交通を使って京都等へ火薬を輸送することができる場所でもありました。

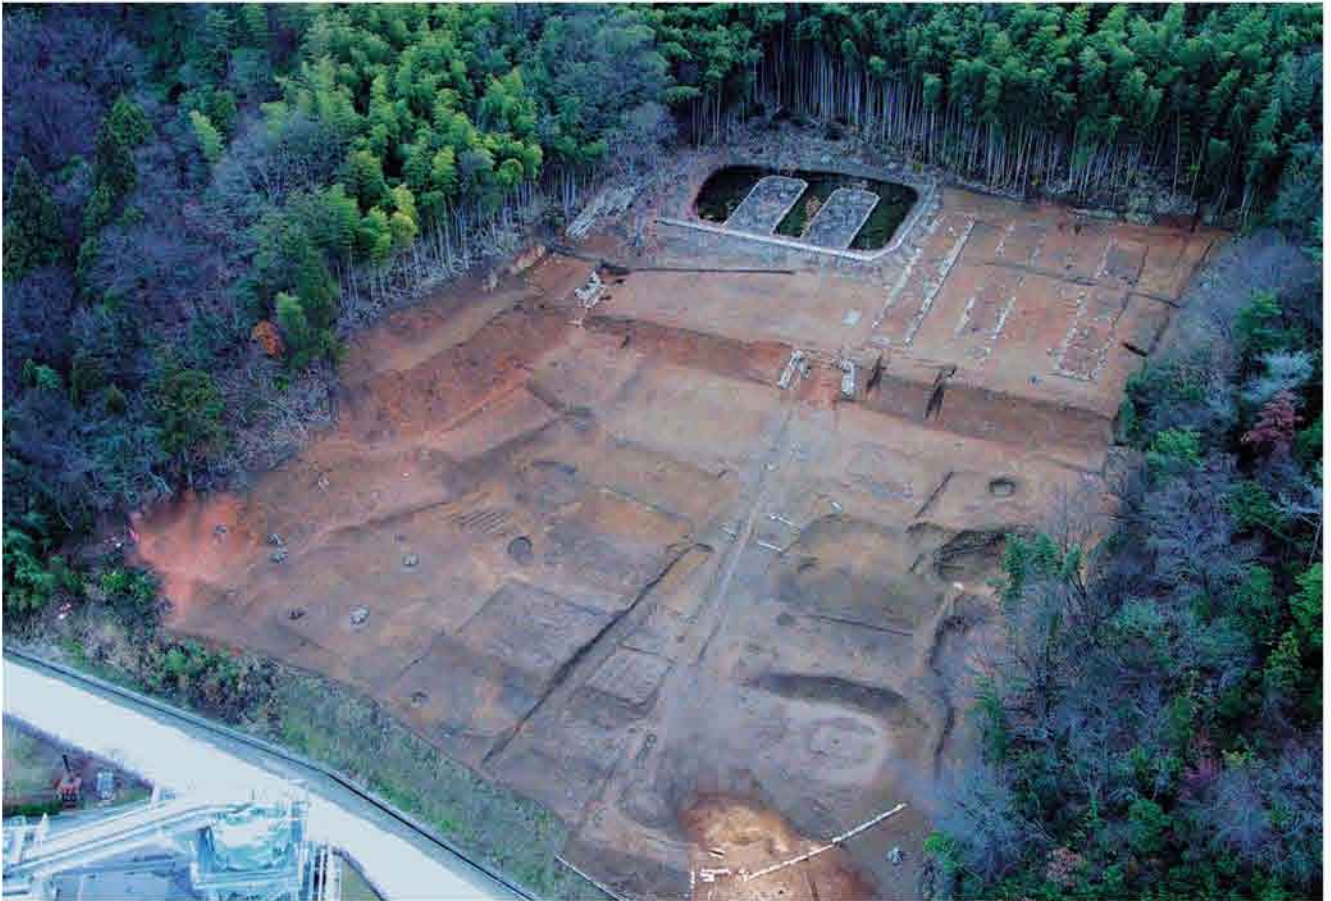
図2 調査された彦根藩火薬庫

谷の奥の造成された平坦地に、細長い建物の基礎が3棟並んでいるのが見えます（向かって左奥の池は火薬庫を模して作ったピオトープです）。造成地の中央には門と階段が付きます。手前は火薬の危険性から空閑地となっており、中央に57mにおよぶ直線的な道が見えます。道は写真の下端で90度折れ曲がり、右下に見える施設全体の出入口に向かいます。ここに見える直線的な石の列は塀の跡で、これより上が火薬庫施設内で、下は外となります。

火薬庫は、谷間を造成して58m×39m、面積2,260の平坦地を作り、細長い建物を設置していました。この細長い建物が火薬類を入れていた倉庫の建物です。幅4.5m、長さ30mの建物で、発掘調査では同じ規格の建物が3棟見つかりました。あと2棟分の存在も想定され、全体で5棟建っていたと考えられます。

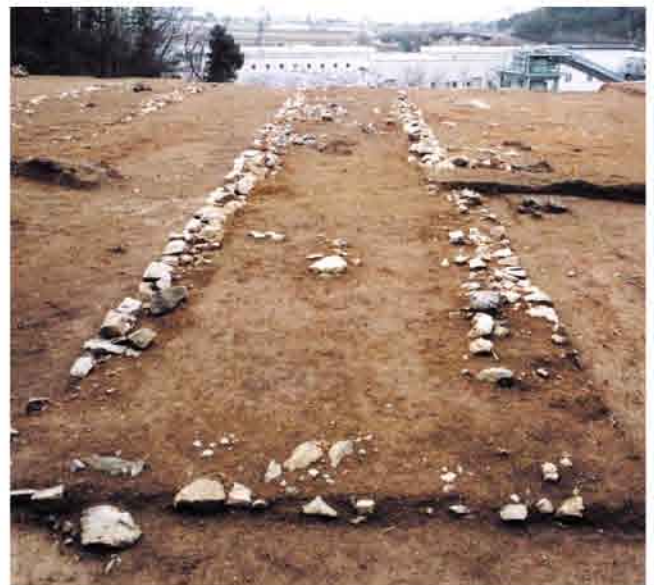
図3 火薬庫SB01

石材で周囲を固めた細長い基壇の上に建てられました。周囲は60cm幅で石が敷き詰められ、厚い土壁になっていたものと考えられます。

屋根は瓦葺で「本瓦葺き」と呼ばれる丸瓦と平瓦を組み合わせた葺き方です。基礎には高さ20cmほどの基壇が設けられ、基壇の周囲は湖東流紋岩で固められています。壁が塗り落とされるところは石(チャート)

が敷き詰められており、ここから推定される火薬庫の壁の厚みは60cmです。火薬庫らしい壁の厚い建物です。江戸時代の絵図では火薬庫は「焰硝御土蔵」と記されています。まさに、土蔵というにふさわしい建物であったと考えられます。

検出された火薬庫の建物はみな同じ規格なのですが、その仕上がり具合には違いを見ることができます。入口に近い火薬庫SB01の基壇が比較的大きな湖東流紋岩の石材で固められているのに対して、入口から遠い火薬庫SB03や、火薬庫SB02は小さな石材ばかりであったり、もともと石材が省略されていたりしています。入口から近く、人目に付くところだけ丁寧に施工した様子が伺われます。

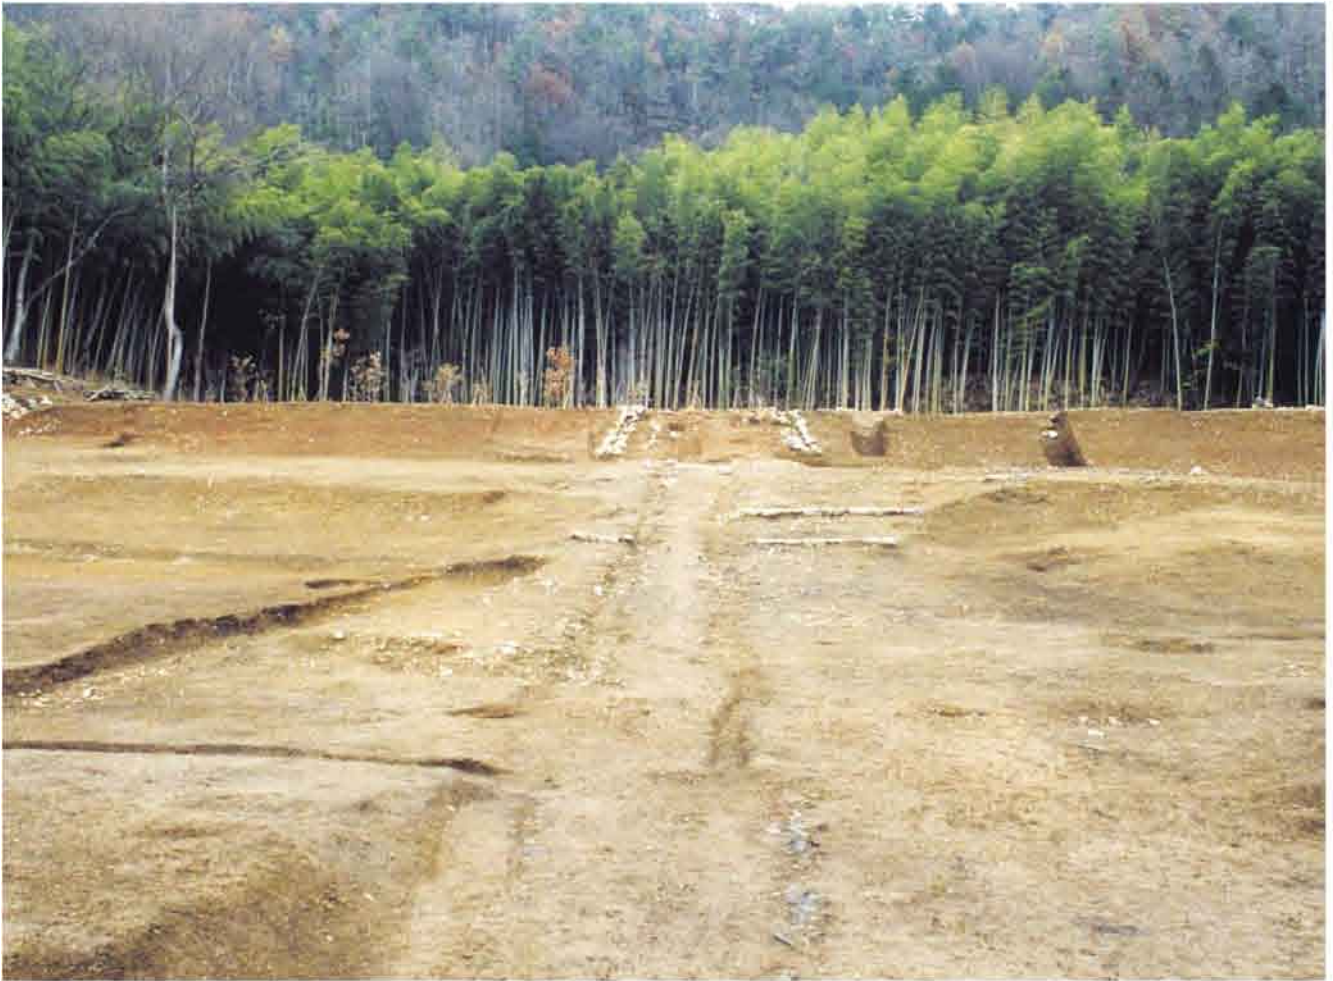
**図4 格式ある出入口施設**

まっすぐに伸びた道の先に階段が見えます。階段の両側には3面張りの側溝が付きます。下に向かって「ハ」の字に開いて設置された溝は階段を堂々たる物に見せていたことでしょうか。しかし、この溝には流れ込む溝も、流れ出していく溝も無く、ただ入口を飾るために付けられた溝であることがわかります。

ることはできず、火薬は人力で階段を上げ下ろしていたこととなります。門は間口が2.5mで両側にくぐり戸が付いた堂々としたものです。主柱は掘立柱で据えられており、柱穴の深さは70~80cmあります。門に取り付く階段は土盛り全体の幅が8mもあり、両脇には小さな土塁と湖東流紋岩を貼り詰めた溝が付きます。火薬庫の造成法面約2mの高さを上るための階段ですが、その威風堂々とした造りは門と合わせて格式を重んじたものとなっています。特に両側に付けられた石貼りの溝は、ここに流れ込む溝も、また、流れ出していく溝にも接続されていませんでした。つまり、石貼りの溝には実用的な機能は無く、施設の正面を格式あるものとするためだけに設けられていたと考えられます。

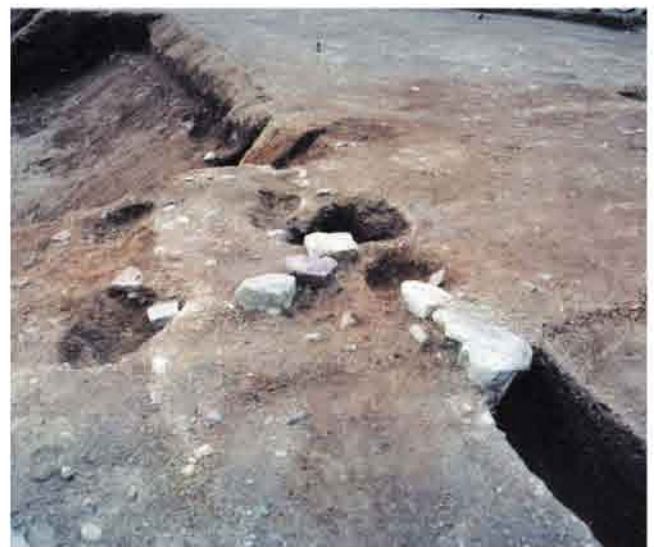
**図5 門と塀の遺構**

断ち割り調査中の入口施設の写真です。門の柱と塀が一線上に並んで地中深く敷設されていた様子がわかります。

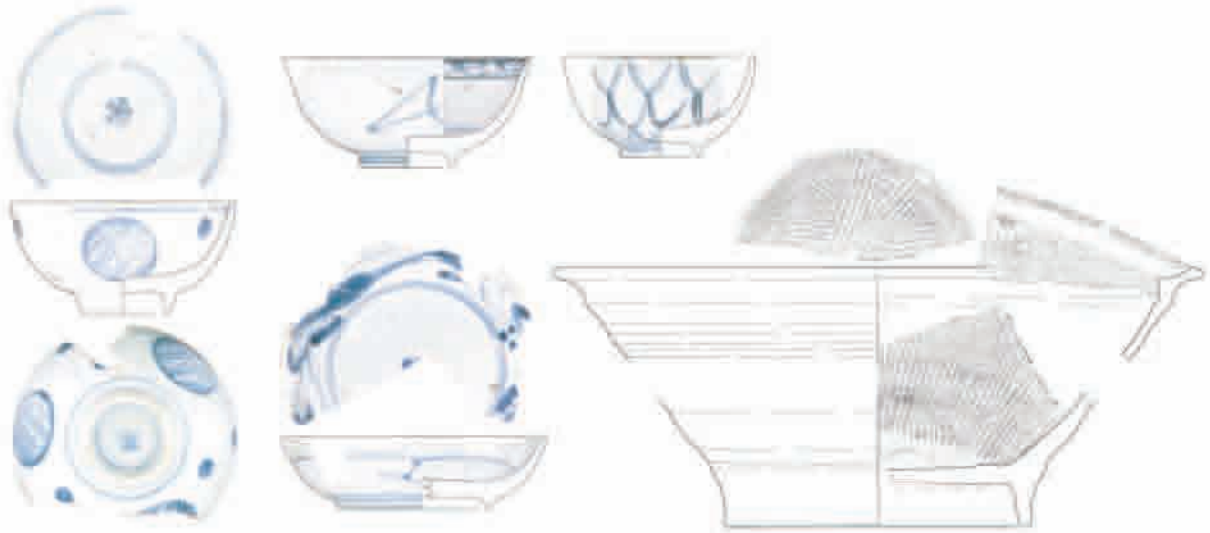
図13 前期火薬庫のときに使われていた陶磁器  
碗・皿類は呉須の色の薄い肥前産のものが中心となります。

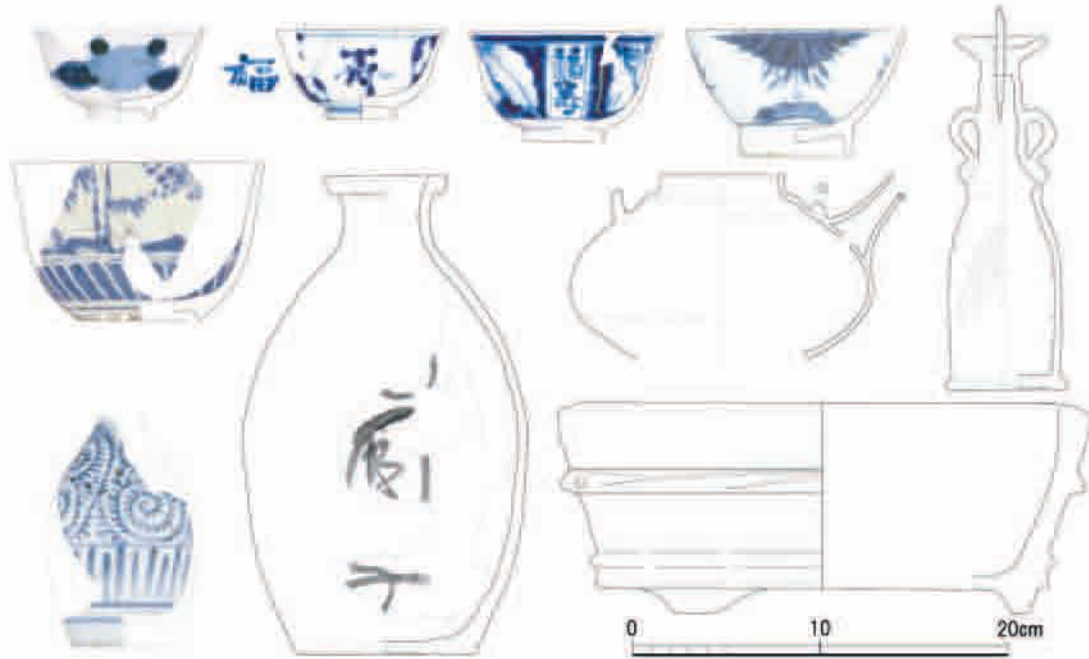
図14 後期火薬庫のときに使われていた陶磁器  
口の部分が外に反った端反り椀が多くなり、また「福禄寿」など祝いの文字が描かれたものも多く見られます。ロウソクを立てる燭台や、桶の形を模した洒落た火鉢などもあります。
