紀 要

第 11 号

今津妙見山古墳にみる古墳の築造と葬送手順の一例

横 田 洋 三

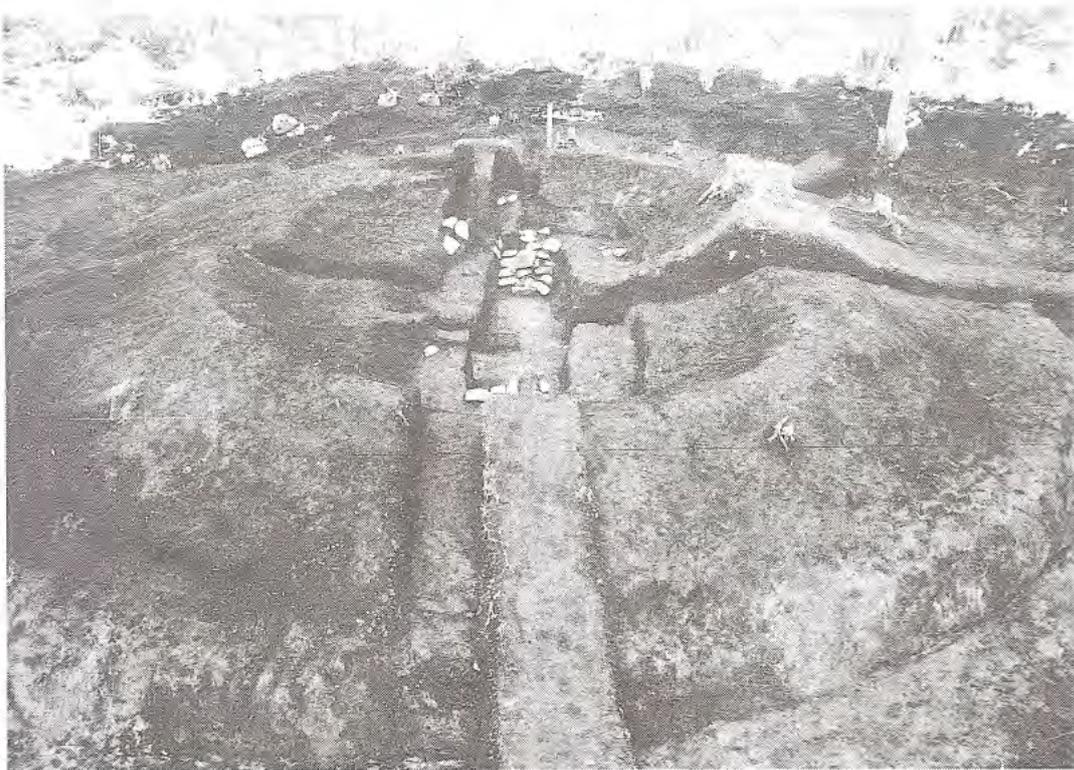
工程5の状態の妙見山E-1号墳

この葬送儀礼は、外部から見て、墳頂部がレンズ状に大きく掘り窪められ、さらに棺を中心とした長さ4.3m・幅2.0mの方形の平坦面が10cmほどの段差をなしている状態で行われた。また、木棺内部には

棺外の平坦面で検出された須恵器の杯身はいずれも口縁部を上に向け、また壺は杯蓋をふたにしており、内部に供物を入れていたことを示している。埋葬後、空間として残るのは棺内のみである。ところが、ここでは埋葬後、結果として空間として残らない棺外に一時的に平坦面を設け、副葬品を添える場として扱っていることになる。棺外の幅60cmほどの平坦面はこの葬送の儀の重要な場の一つとして見るべきであり、検出された土器以外にも多くの供物が添えられたものと考えられる。

この最も盛大と考えられる儀式が行われている時、この古墳は墳丘上部が大きく開けられ、この掘られた土が墳丘の外側に仮積されているという状況が浮かび上がる。この状況は竪穴式石室の葬送状況に近いものともいえる。ただ墳丘が小形であるため中央掘削部の占める容量が大きく元の墳形を想像しにくいような光景である。横穴式石室を主体部とした古墳で行われた葬送の儀と比べるとやはりかなり異質な光景と言えよう。

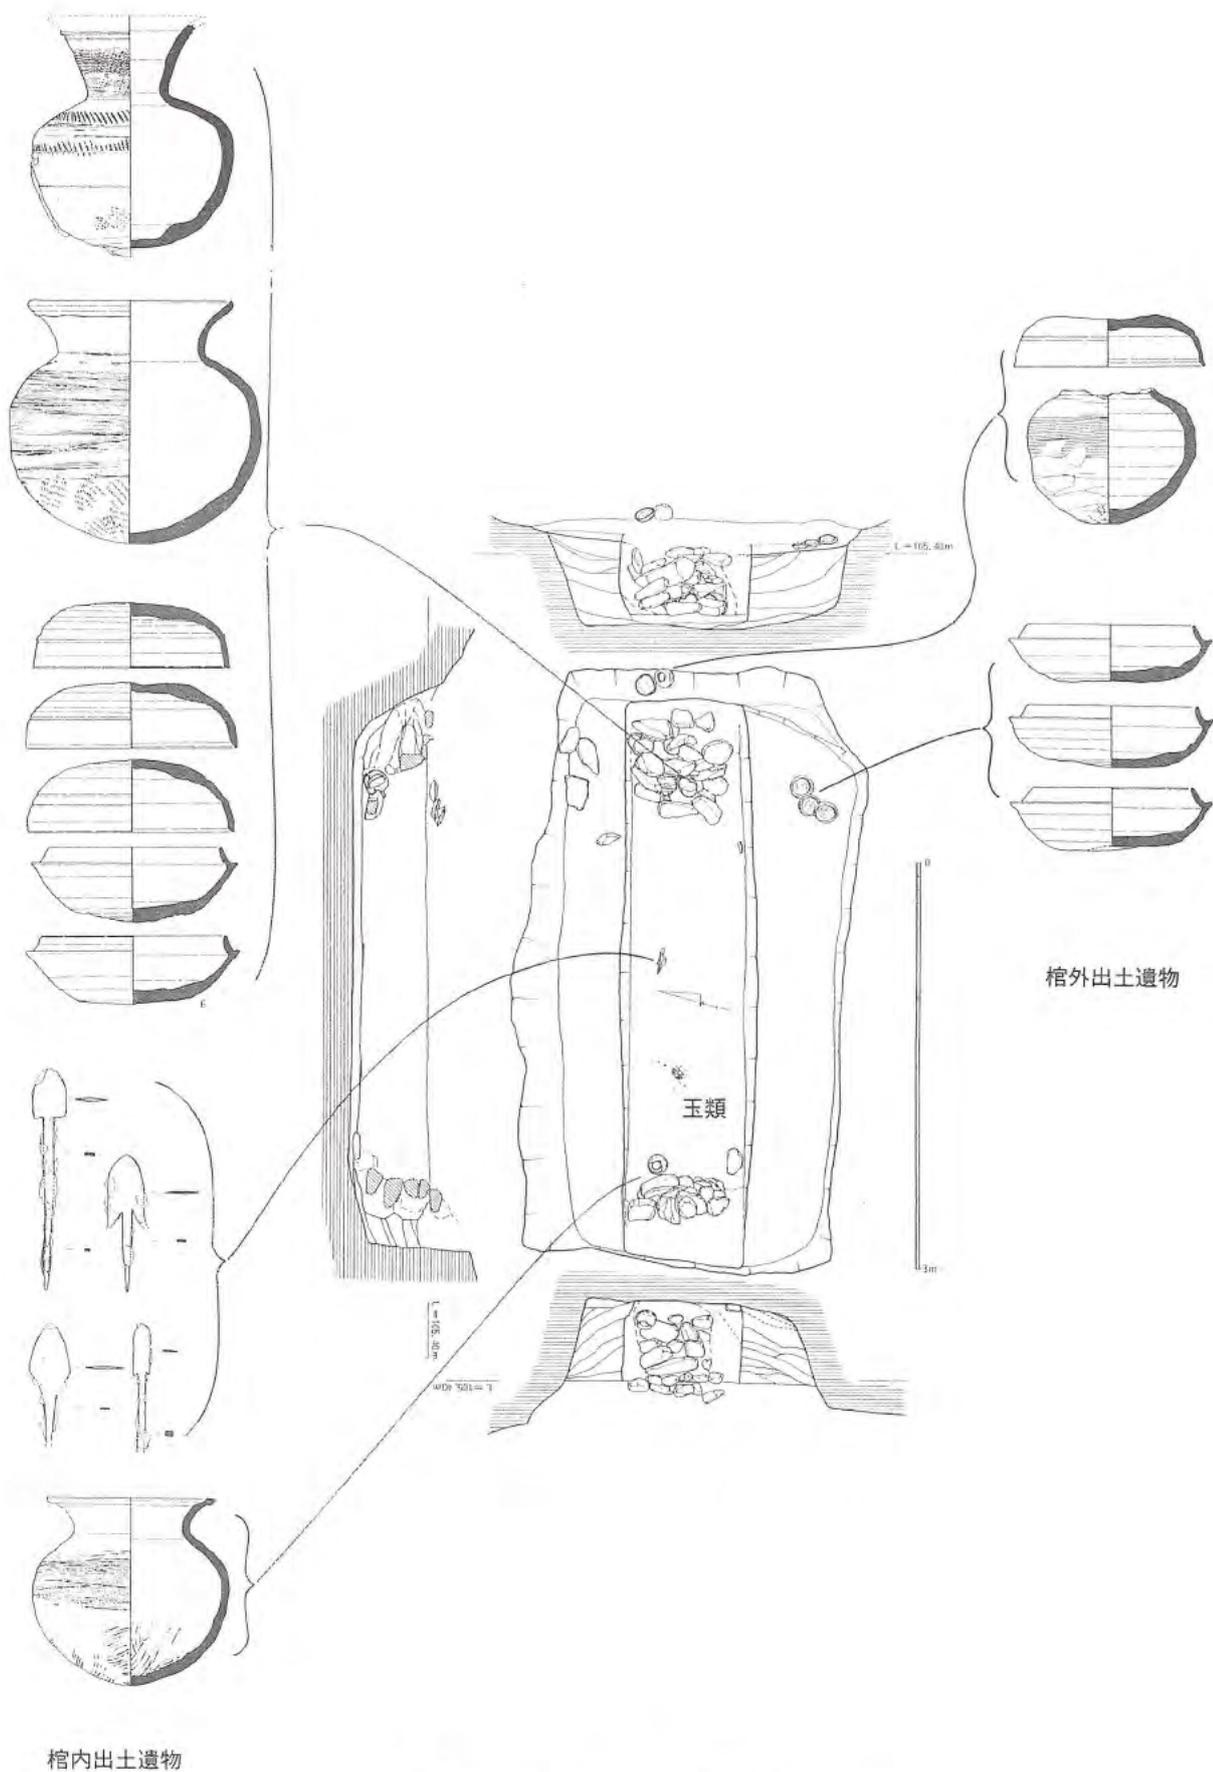
第2図 E-1号墳 遺物出土状況

棺内出土遺物

棺外出土遺物

棺の上端面と同じレベルの棺外で須恵器の杯身・杯蓋・壺が出土している。いずれも完品もしくはそれに近いものであり、埋葬時に添えられたものと判断できる。

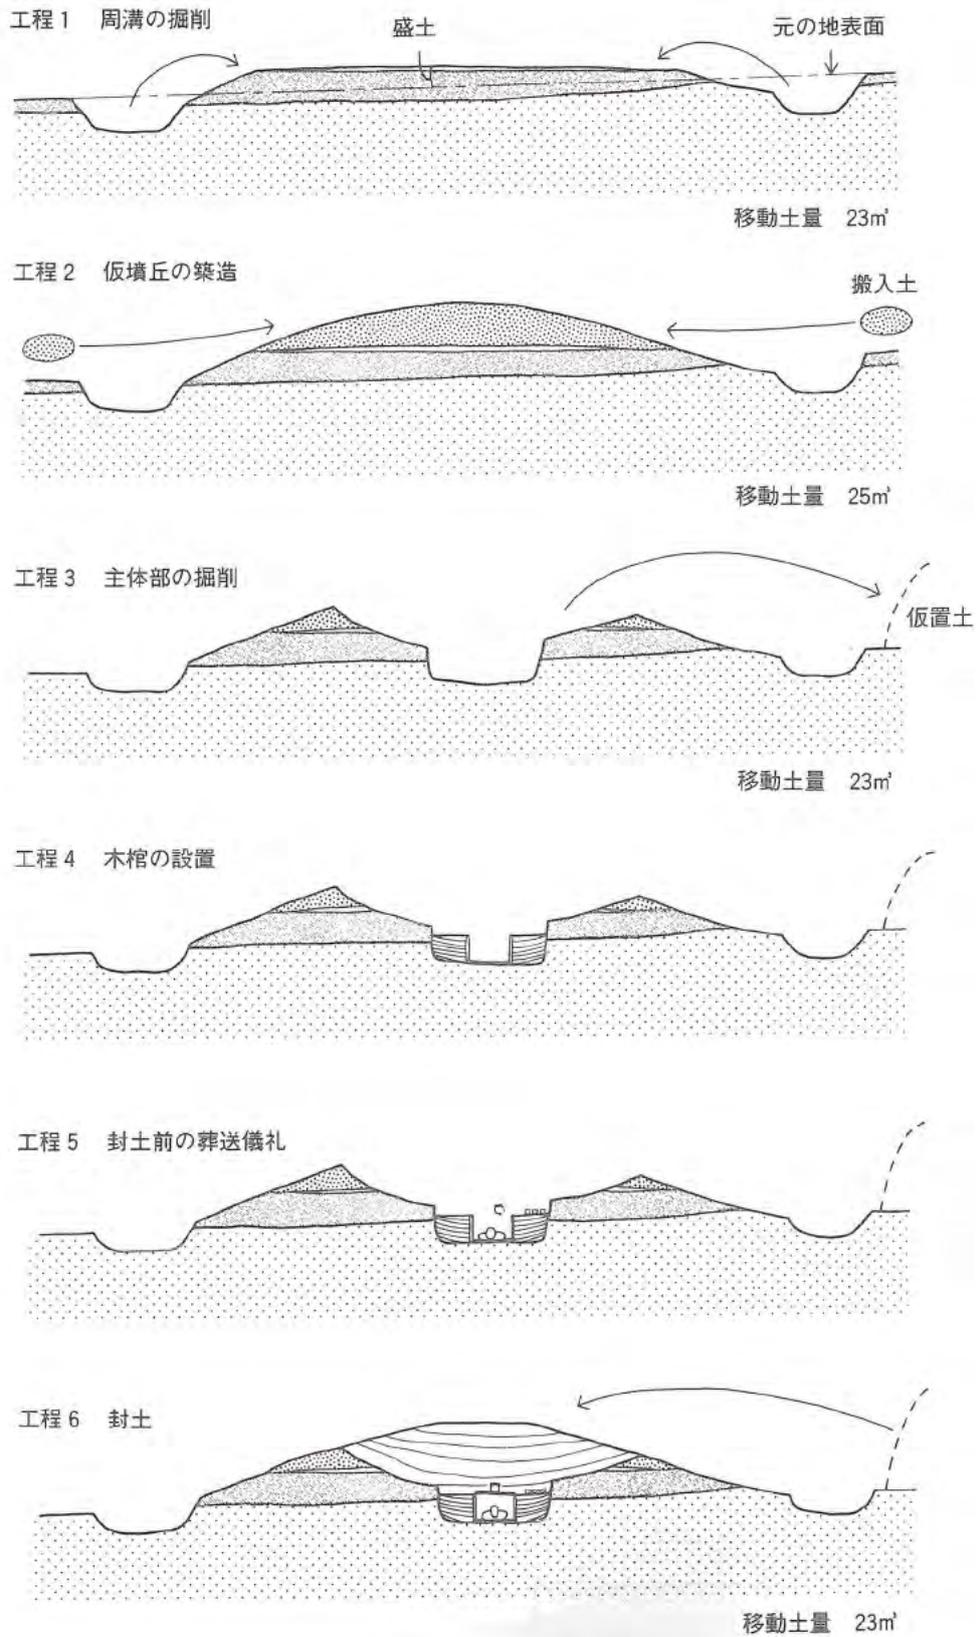
第3図 古墳構築の工程

全体移動土量 94m³
 作業量 94人日 (1人の作業量を1m³/日として)

以上、後期古墳の築造工程の一例を、順を追って見てみた。墳丘盛土の約半量は周溝の掘削土でまかなっており、残り半量が搬入されたものとなっている。墳丘の最終形状での盛土土量は48 m^3 であるが、ここまでに移動した土の総量は94 m^3 である。1人当たり1日の作業土量を1 m^3 した場合、この古墳は94人日の作業を要する古墳となる。
