紀 要

財団法人 滋賀県文化財保護協会

齋王群行の雑舎

畑 中 英 二

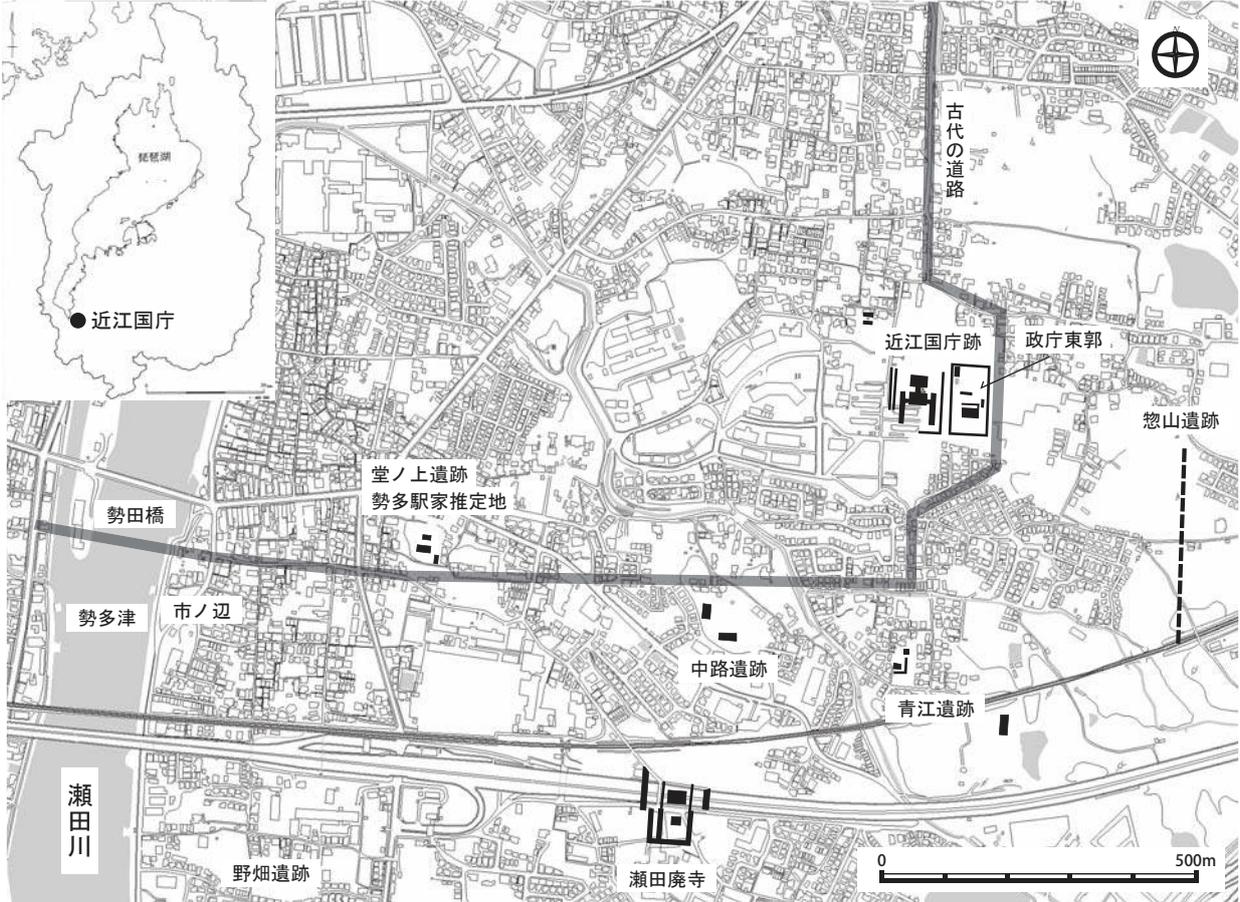
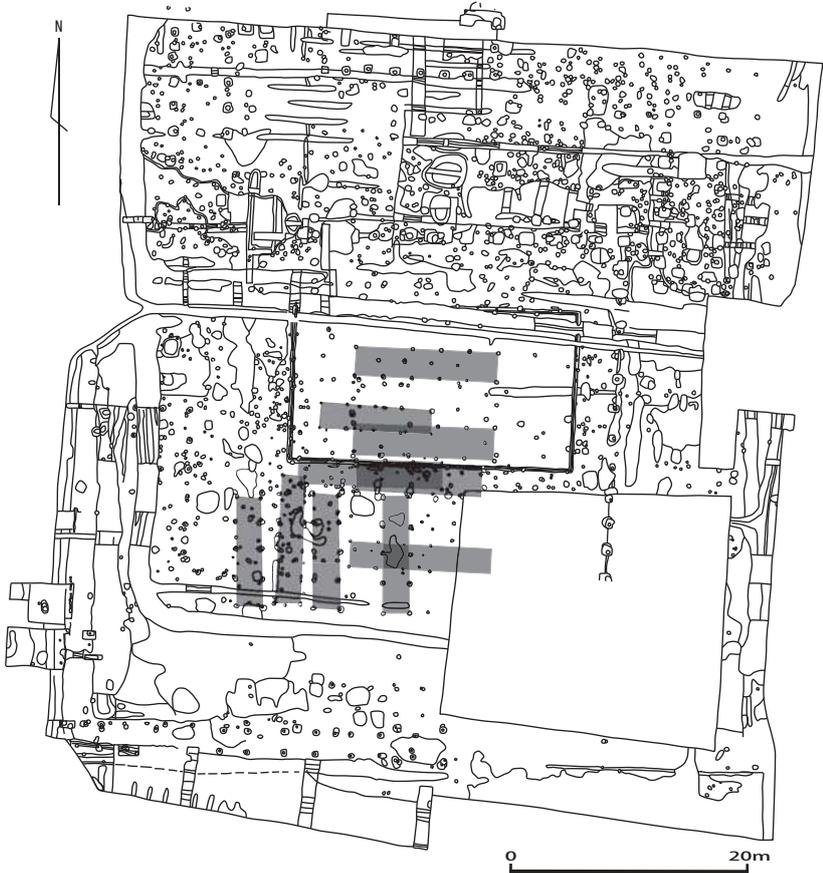
図2 近江国庁の位置と近江国庁政庁東郭の1×5間掘立柱建物

これと同様のものが近江国庁C地区(東郭)において平面上で重複しながら検出されている。これらは、北脇遺跡の事例と同様に建物床面積は約25㎡である。北脇遺跡の事例と同様に、長期間にわたって遺構が存続していた印象は薄い。これらの遺構は主要施設が撤去された後の11世紀頃に設けられたもので、周辺からは小鍛冶炉とセットとなり、鍛冶工房を構成するものと考えられている(滋賀県教委2004)。

ここでは、滋賀県大津市近江国庁(図2)および同県甲賀市北脇遺跡(図3)において検出されている1×5間の特異な平面形をとる小規模な古代の建物遺構について着目してみよう(図4)。

また、『延喜式』に「近江国府」として名の上がっている近江国府頓宮は、近江国庁政庁の近隣に存在したことはほぼ間違いなからう。すると、前述した政庁東郭で検出された遺構も近江国府頓宮に関連するものであった可能性を否定することはできない。

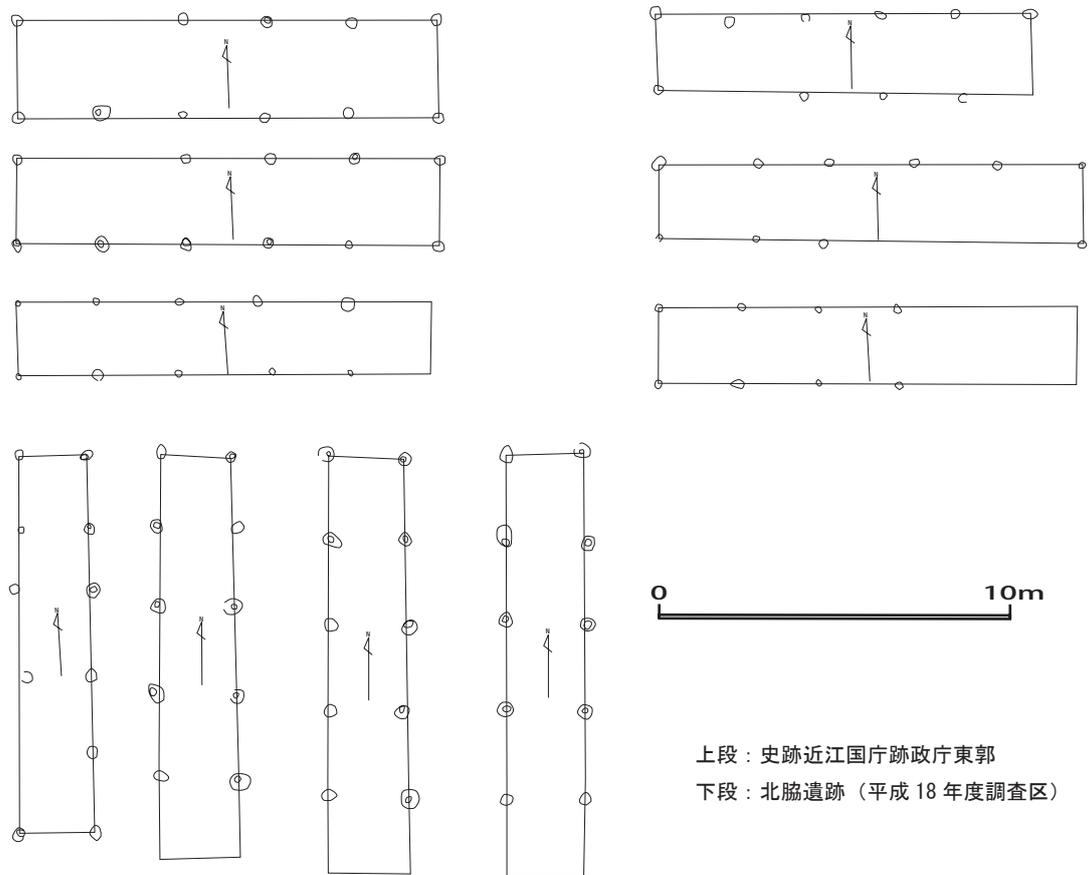
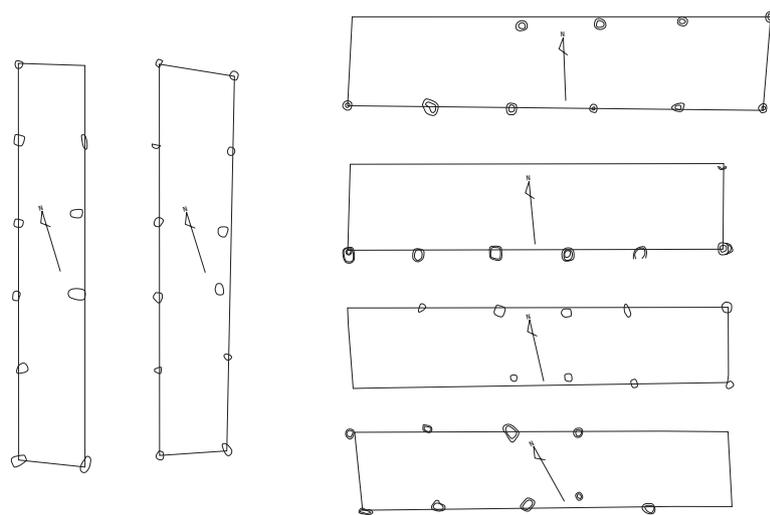
図 4 1 × 5 間掘立柱建物の諸例

北脇遺跡(平成18年度調査)で検出した特徴的な遺構の一つとして、1×5間の小規模で細長い平面プランを持つ建物遺構を挙げるができる(I-1掘立柱建物1、I-2掘立柱建物4、同6、同7、II-1-8掘立柱建物1、II-3-4掘立柱建物1)。

以上6棟の建物は、散在していることから同時性を検証する術は持たないが、主軸方位が異なることからそれぞれに異なる時期のものであると想定できる。何れも建物床面積は25㎡程度であり、極めて類似することがわかる。水田化にあたっての削平が著しく当時の地表面が遺存していないことから遺構としては確認していないものの、周辺から鍛冶関係の遺物が出土しており、これらの建物の機能を推測させる一つの材料となっている。同一地点で長期間にわたって遺構が存続していた印象は薄く、これらは9世紀半ばから10世紀にかけてのものと考えられる(甲賀市教委・滋賀県協会2008)。

るには問題がある。当時の地表面が削平されている北脇遺跡は不問とせざるをえないものの、近江国庁については幾分か削平を免れており、小鍛冶炉が遺存しているにもかかわらず、何れもが建物遺構に伴わないのである。北脇遺跡については、必ずしもこれらの建物に鍛冶関係遺物が伴って出土しない。つまり、鍛冶工房ではない可能性をも考慮する必要が生じるのである。さらには、長期間にわたって遺構が存続していた印象は薄いことから、比較的短期間の内に役割を終えた、いわば仮設的な建物であった可能性を想定できるのである。
