# 紀要

■『紀要』刊行30周年記念号

## 正倉院文書に見える三雲寺の所在地について

小松葉子

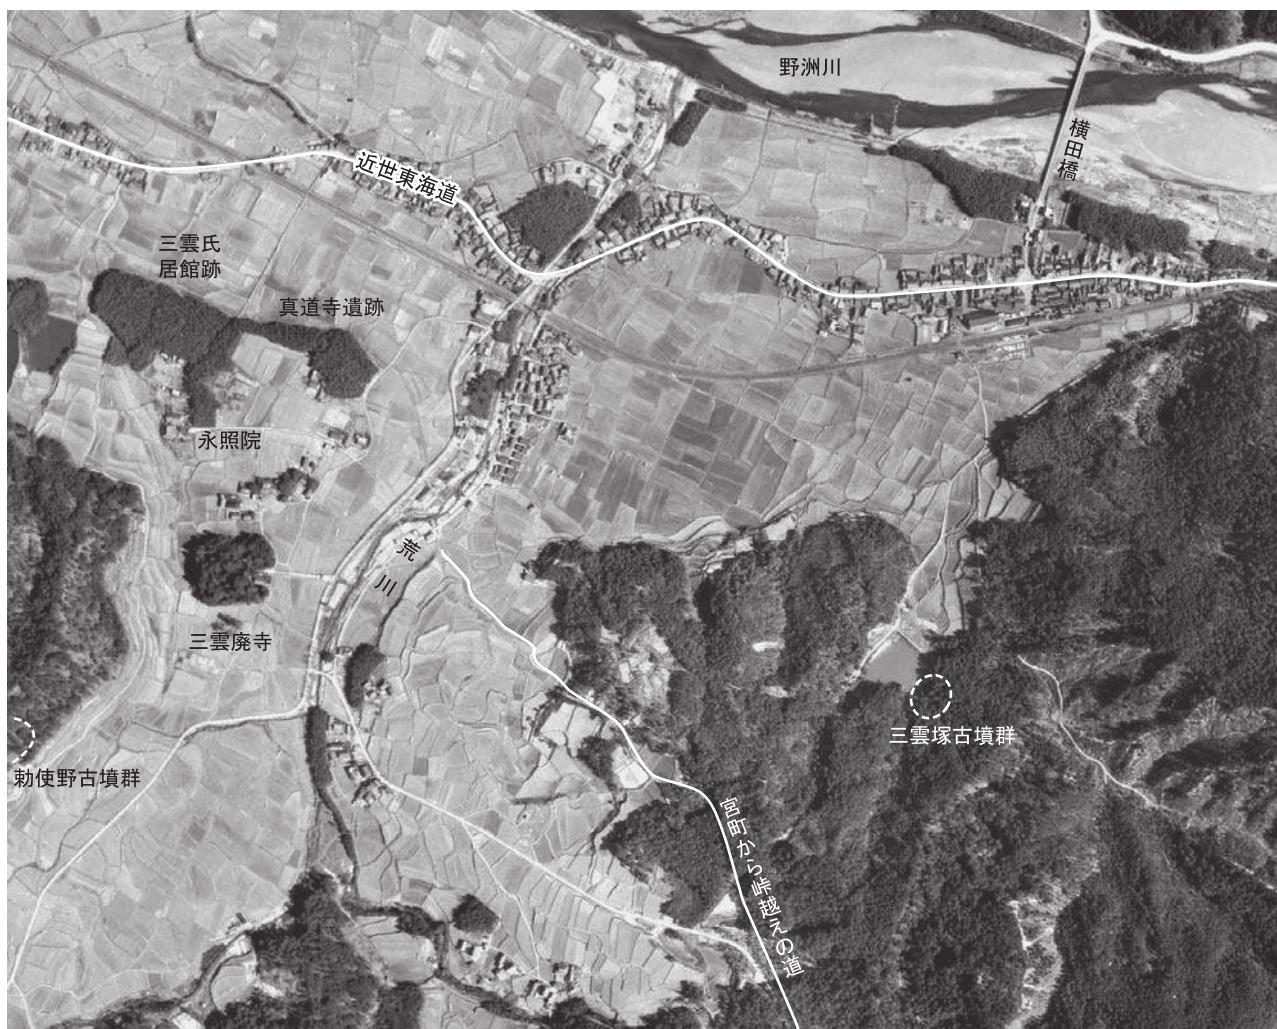
図2 三雲周辺空中写真(1948年撮影)

現在、立志神社境内の西端には高く石垣が積まれ住宅地が迫って閉塞感がある。しかし昭和23（1948）年米軍撮影の空中写真（図2）や地籍図（図3）を見ると本来は丘陵のすそ野がもっと広がっており、徐々に西に向って高度を上げるような地形で、丘陵すそ部には永照院<sup>(9)</sup>へ続く里道が直線的に伸びていた。伽藍地の東西幅は河岸段丘の落ちからこの里道までに約1町の平坦面が取れる。南北幅は地形的な制約がなく不明である。妙感寺集落方面に直角に屈曲する道路北側周辺に残る細長い地割を区画南限とみれば、ここから北方へ1町以上の平坦面を楽に確保できる。

図2 空中写真（USAR1207-47 1948（昭和23）年米軍撮影）をベースに筆者作成。

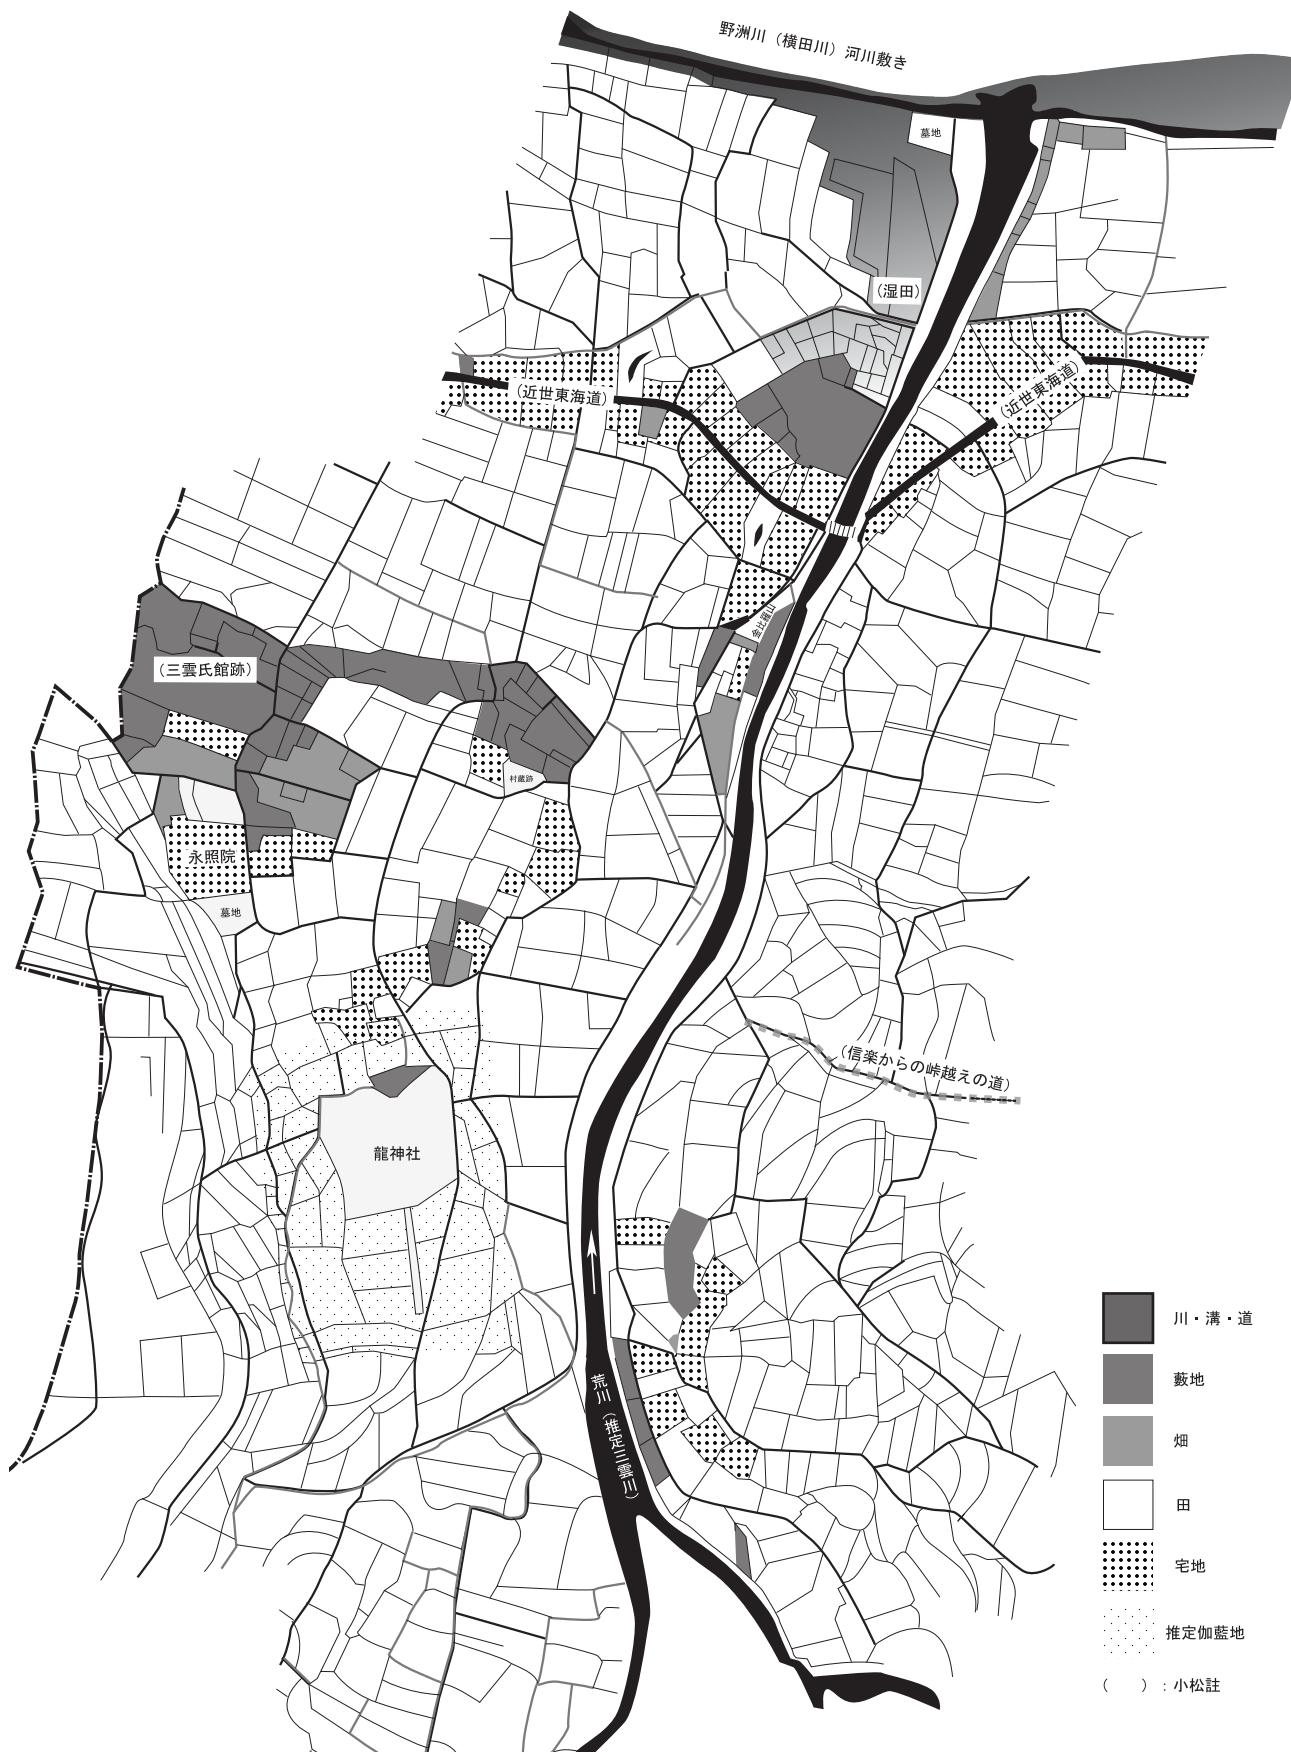
図3 立志神社付近地籍図 (図の上が北)

瓦の散布地である立志（りゅうし）神社は湖南市三雲小字上街道（うえかいと）にある。南の山系から下って来た荒川と荒川西流は合流して野洲川にそそぐ。この河口付近に広がる谷底平野から一段上がった低位段丘上に立地している。江戸時代の地誌『近江輿地志略』には龍樹神社として記載され祭神は不詳となっている。現在は村社の扱いで祭神は国常立命である。明治前期の地籍図<sup>(7)</sup>には龍神社と記載されている（図3）。

荒川は非常な暴れ川で、宝暦6（1756）年には上流で大規模な土砂崩れ（妙感寺崩れ）が発生しているし、現在よりはるかに幅広い旧流路の痕跡が空中写真に見える。湖南市発行のハザードマップを参照（図4）してほしい。この図上ではトーンを貼付した低地がまだらに分散しているように見えるが、これは水害を避けるために盛り土の上に現在の住宅や店舗が設営されているためであって、三雲を通じる近世東海道周辺は、今も野洲川と荒川による氾濫・滯水予想地帯が大きく南側に貫入する低地なのである。地籍図からも周辺は明治期まで湿地帯が広がっていることが

図3 三雲町づくりセンター保管地籍図の写真をベースに筆者作成。

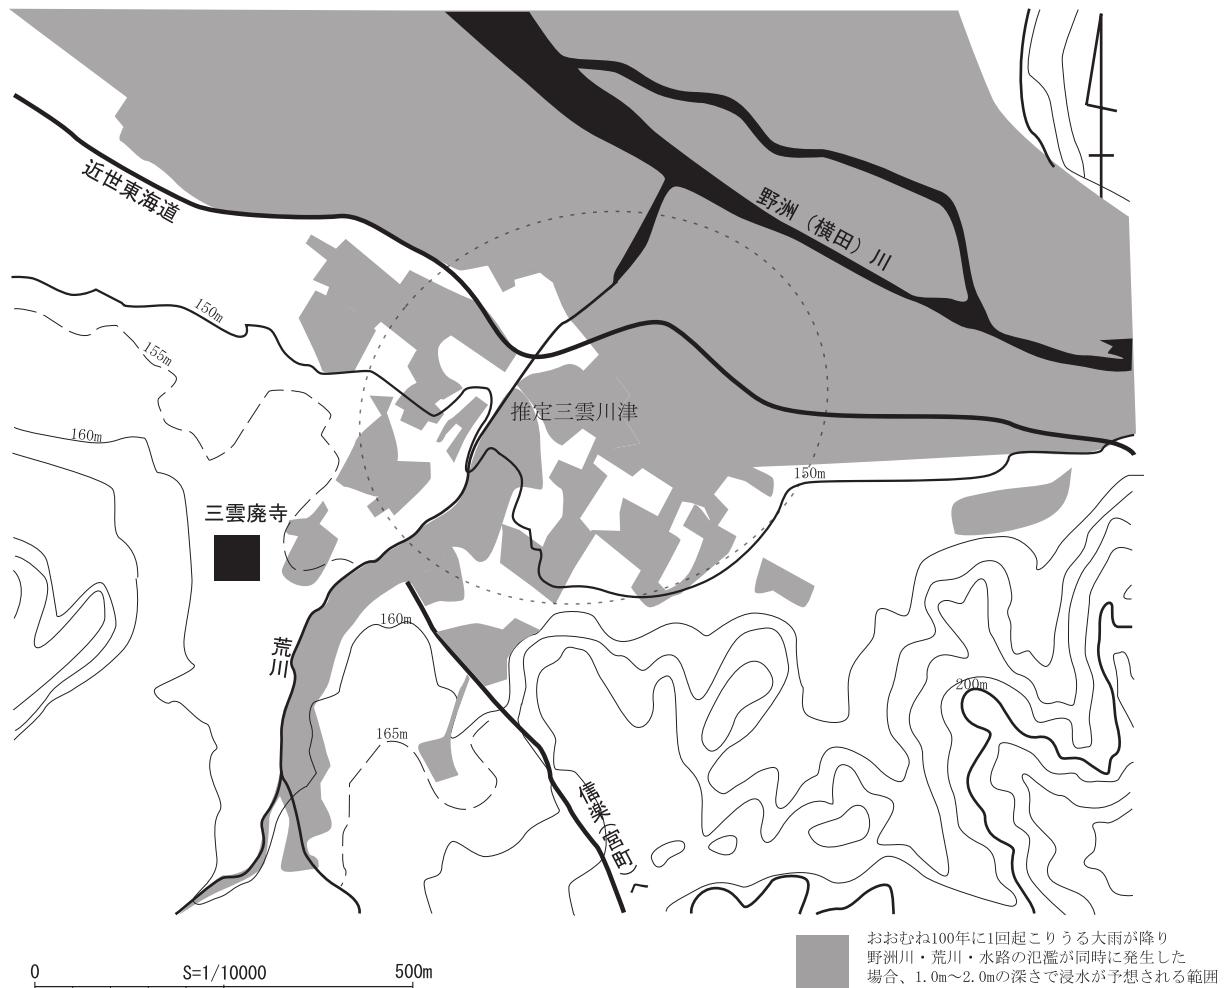
図4 三雲地区洪水ハザードマップによる低地

読み取れる。この入江状の低湿地帯を三雲川津の痕跡とみることもできよう。寺院は水害の危険地帯を避け、急な水にも侵されない安定した段丘上を占地している。

図4 国土地理院2500分の1地形図および湖南市三雲地区洪水ハザードマップを参照し筆者作成。

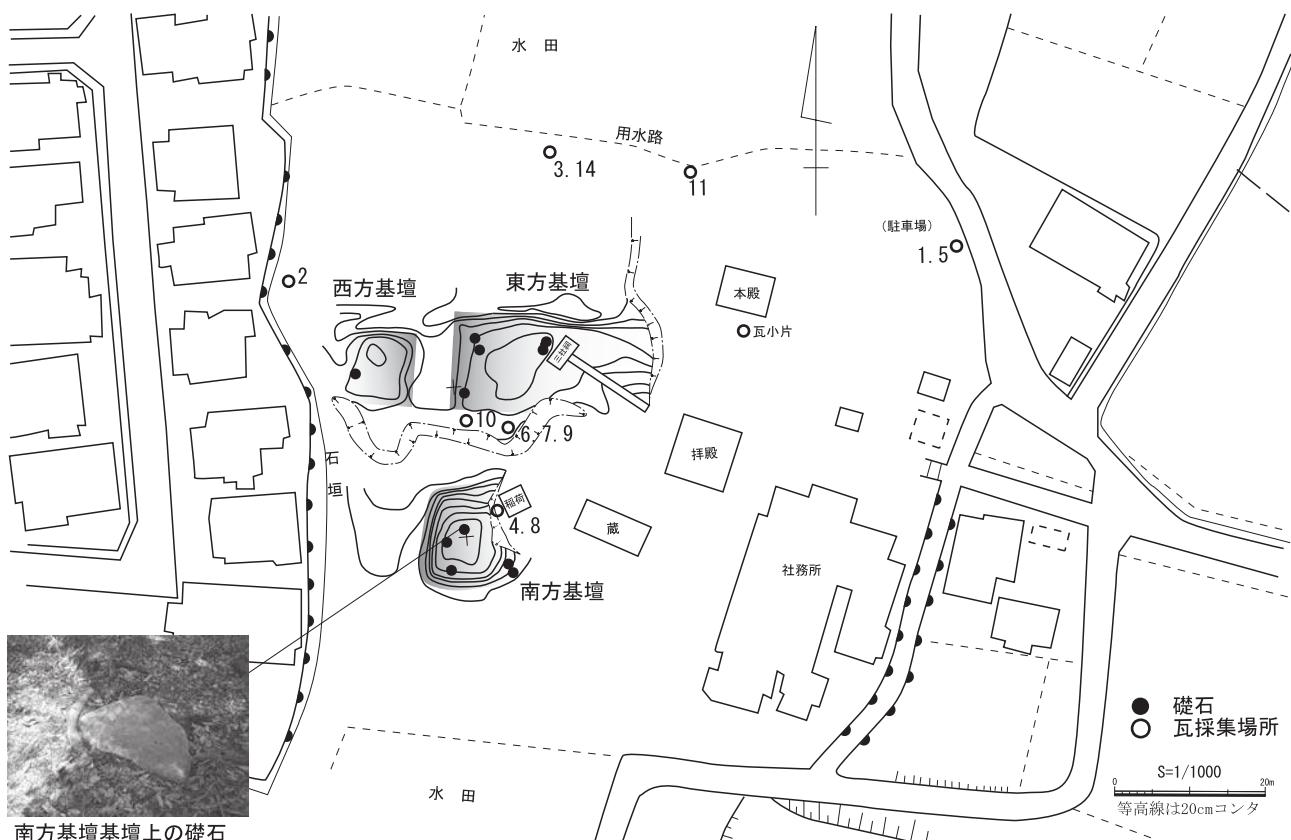
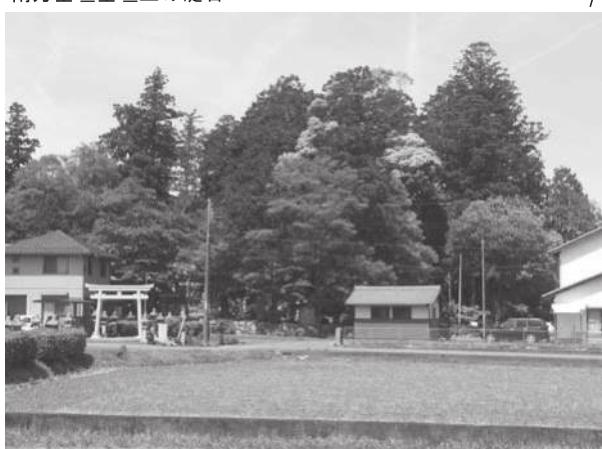
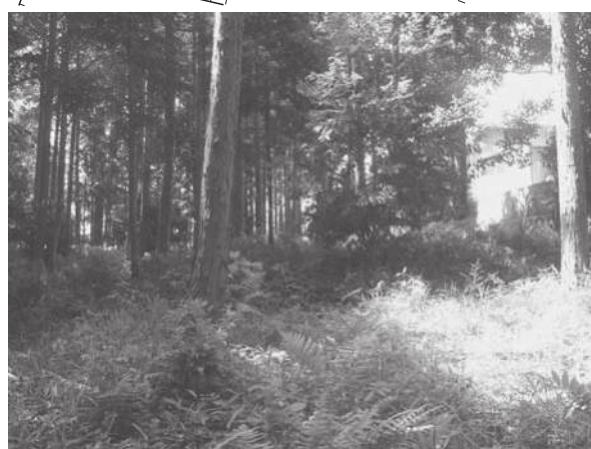
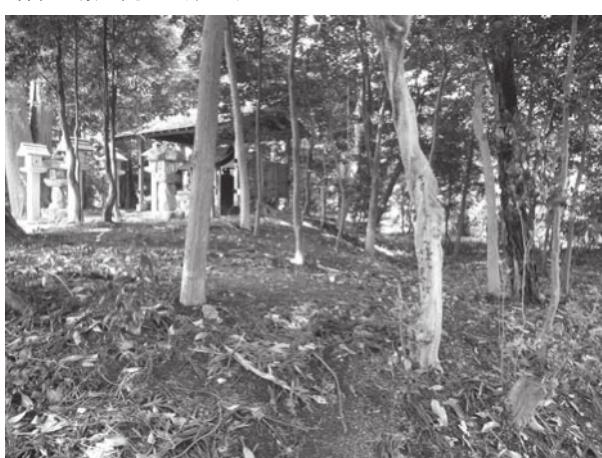
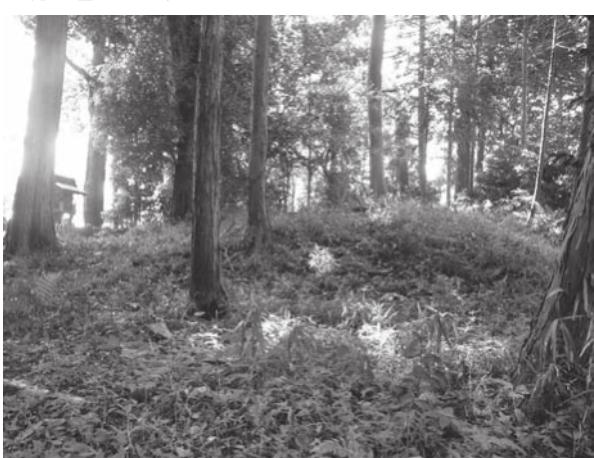
図5 立志神社境内基壇配置と瓦採集場所

基壇状の高まり（以下基壇と呼ぶ）<sup>(8)</sup>は神社本殿西側に広がる杜の中に現状3箇所視認できる（図5）。その位置によって南方基壇・東方基壇・西方基壇と仮称する。

一番良好に残存しているのは、14m四方、高さ1.4mのほぼ正方形を呈する南方基壇である。頂部平坦面には礎石と思われる平石が据わり、斜面にも転石が数箇所に見える。当基壇は稻荷社建設時に削平を受けており、削平崖付近で

この基壇最高所の平場から北に25mほど離れて2基の基壇が並列している。縁辺部が崩れ、後世の搅乱が入るなどして規模は明瞭でない。東方基壇がやや大きく東西に長いよう見受けられる。西方基壇と東方基壇の最高所平場の距離は約20mで、両基壇とも残存高は0.6m～0.8m程度、礎石様の転石がある。現状で見える礎石は約0.8m～1.0m・厚さ0.5m程の規模で、すべて加工は見られず、黒雲母花崗岩の自然石である。表層地質図によると三雲南方の山地は信楽に到るまで全山花崗岩に分類されており、素材は周辺から容易に入手できたものと思う。

②伽藍配置 詳細は不明と言うしかないが、基壇地形測量により推定基準線が正方位を指向していることが判明した。一番残存状態の良い南方基壇は正方形に近いので塔とも考えられる。門位置も不明で、南入りの場合は、正面に塔が建ち、後方に二つの建物が並立する地方色の強い伽藍配置が復元されよう。また、三雲川津の存在を意識して東入りと考えると、東方基壇の形状から、塔と金堂が向かい合う伽藍配置の可能性が出てくる。

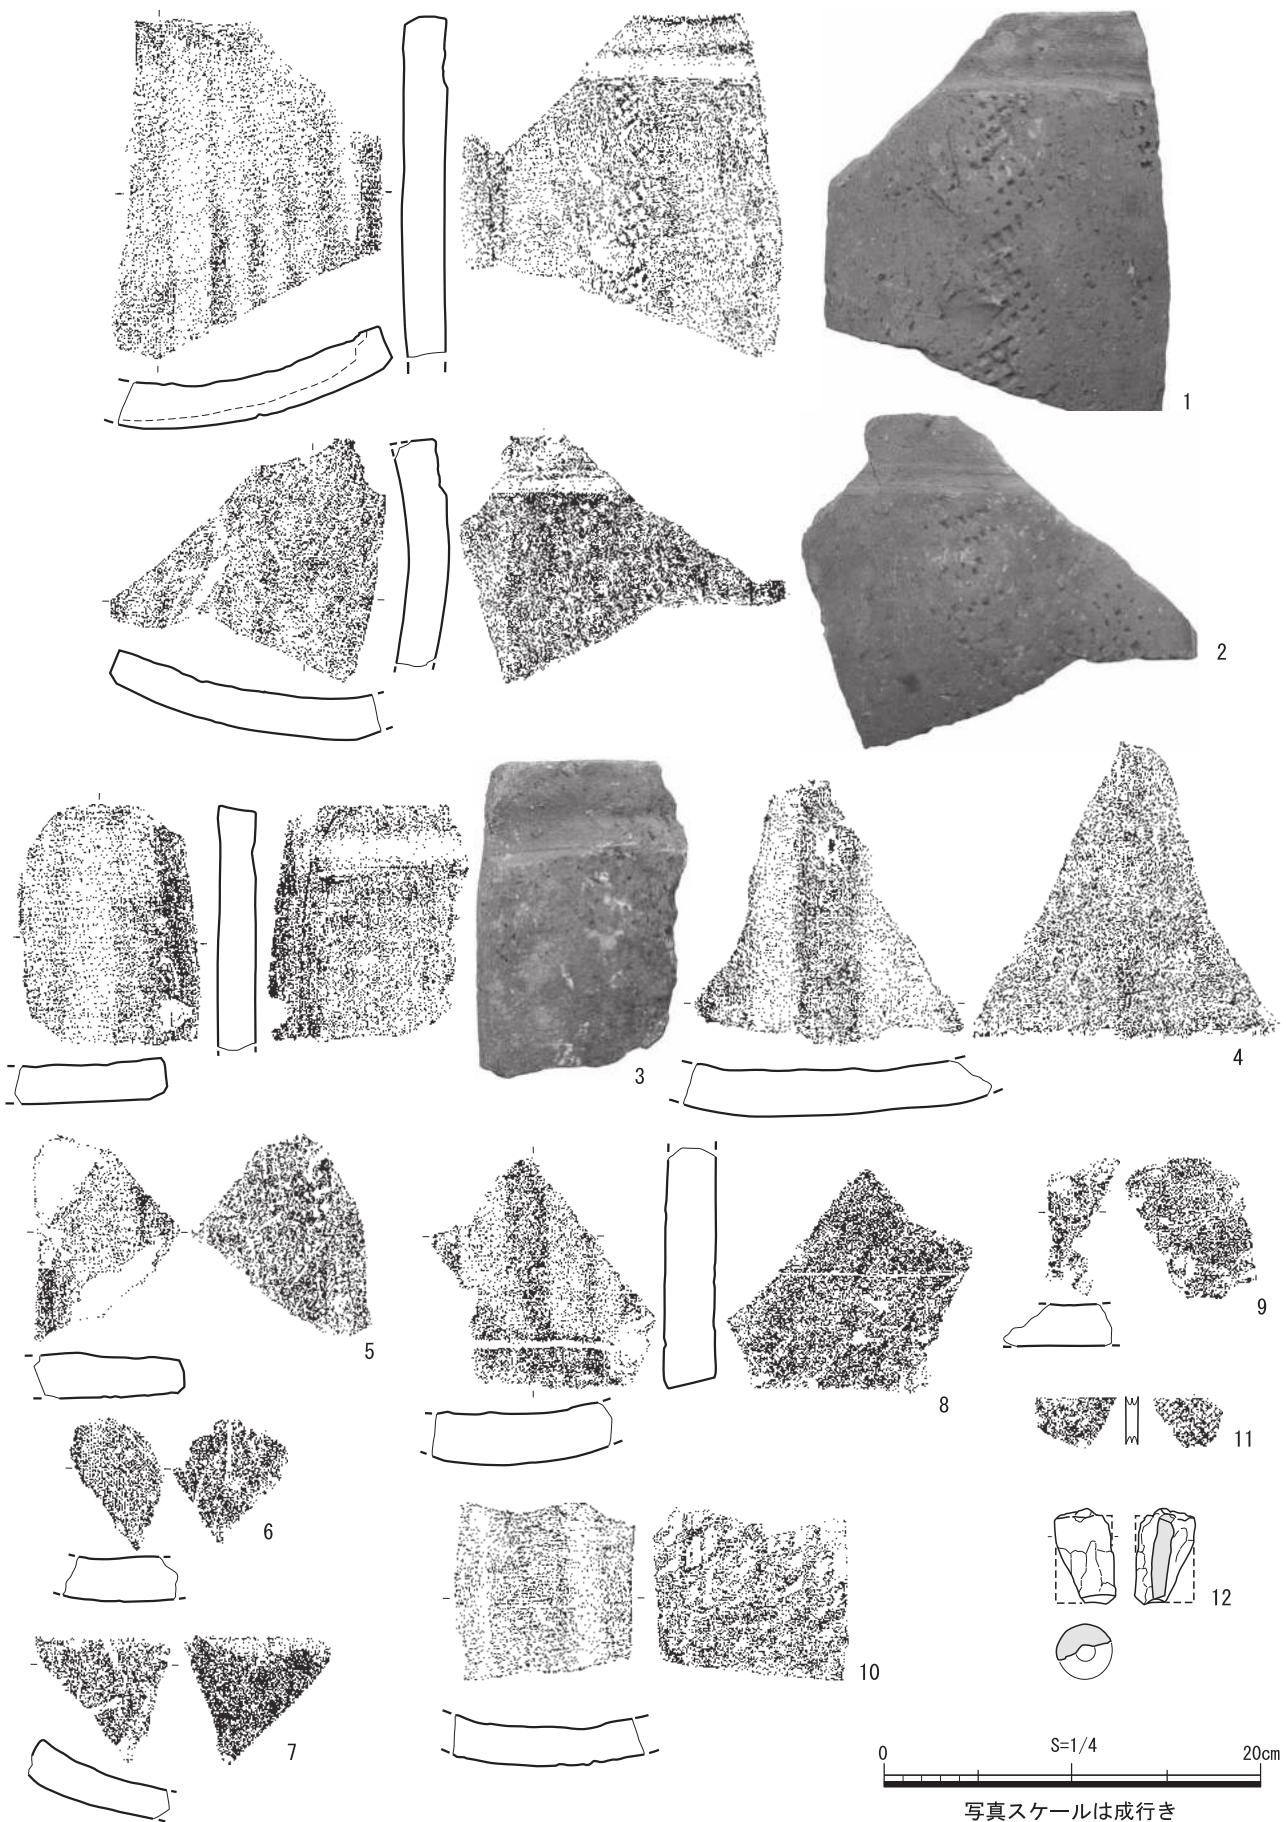
図6 立志神社境内採集遺物

採集遺物は平瓦16点（図化10点）、須恵器1点、土師質土錐1点で、全て立志神社境内からのものである（図6）。

1 粘土板巻きつけによる桶巻き作り平瓦。広端面と側縁部が残る。凹面には短軸方向に平行する糸切り痕跡があり、幅2.5cmほどの模骨桶痕と細かな布目压痕が残る。側縁近くに分割界線が認められ付近を1.5cm幅で

縦にヘラ削りする。断面には粘土板接合痕が明瞭である。凸面は4mm×7mm長方形の正格子叩きを施した後、強く縦方向にナデて叩きを磨り消す。特徴的なのは叩きもナデも終わった後、広端部を幅3cmほど強く横ナデすることである。側縁のヘラ削りは狭端部に向って2回削る。広端面の面取りは、手持ちで複数回削っている。厚さ2.0cmの大型品で、焼成は非常に良好、須恵質で灰色を呈する。

- 2 広端面と側縁部が残る。凸面は正格子叩きを施した後、縦方向に強くナデるため叩き目はほとんどつぶれてい る。広端部を3cm幅で強く横ナデする。凹面には糸切り痕と細かい布目圧痕があり、模骨桶痕は明瞭でない。側縁付近を3回削る。焼成時のひずみか縦方向にも内弯する。堅緻な須恵質の焼成で灰色を呈し、1同様厚手の大型品。

- 3 平板で上下がわかりづらいが、1同様片側の端部に強い横方向ナデを施すので、こちらを広端部とした。ヨコナデの後に側縁を複数回手持ちで削る。凹面には斜方向の糸切り痕、模骨桶痕と細かな布目圧痕が残る。凸面には格子叩きが施され、それを強い縦ナデで磨り消す。焼成は良好。灰色を呈する。
- 4 凹面には斜方向の糸切り痕と細かな布目がつき、幅3cmの模骨桶痕が残る。凸面には叩きの痕跡は残らず、縦方向の強いナデのみが見える。須恵質、厚さ2.5cmの大型品で、爪大の白色砂粒を含む。焼成は堅緻。

- 5 側縁部付近を4回削る。3に類似し、余り弯曲せず厚さは2.0cm。凹面には布目と模骨桶痕が見える。凸面は正格子叩きを施した後、縦方向に強くなるため、叩きがつぶれている。灰色を呈し硬質。
- 6 凹面には斜方向の糸切り痕と細かな布目圧痕、模骨桶痕が残る。凸面は格子叩きを磨り消す縦方向の強いナデ。須恵質で灰色を呈し硬質。

- 7 広端面と側縁の一部が残存。凹面は摩滅しているが布目痕跡がある。凸面は縦方向のナデ。小片の為叩きの有無は不明。須恵質で灰色を呈し硬質。
- 8 凹面には斜方向の糸切り痕、布目圧痕と模骨桶痕が残る。端面から2cm下方に横一条の凹線があり布目圧痕がその窪みの中にもみえる。模骨桶痕は凹線を越えて下端まで続くので桶の連結紐痕か。凸面には1～3のような強い横ナデではなく、斜方向にヘラナデした後に全体を軽く横ナデする。現品には叩きは見られない。厚さ2.5cmの大型品だが、焼成はやや甘く、灰白色を呈する。

- 9 8に胎土・焼成・色調が類似。凹面は大半が欠け、一部布目が残る。凸面は軽い横ナデを施し現品には叩きは見えない。
- 10 本品は凸面に大型の斜格子叩きを施し異質。叩きの後横ナデするので单位がつぶれ気味である。凹面には糸

切痕と細かな布目圧痕が見える。模骨桶の側板の幅は4.5cmと広く、叩き工具同様、1～9とは一線を画す。焼成は堅緻で灰色を呈する。

- 11 須恵器 甕 表には格子叩きが施され、自然釉を浴びて黒色化する。内面は同心円状のあて具痕を磨り消す。焼成は良好で砂粒をほとんど含まない。
- 12 土錐 土師質。手づくねで製作され内面に径9mmの穴が貫通する。色調は黒色。

①瓦 1～3は広端面から幅3cmほどの凸面側を強く横ナデするという共通項を持つ。横ナデの機能は不明だが、工房でのなんらかの共通認識のもとで整形されたことは認めてよいだろう。管見の限り、類似する調整は近江国その他地域には見られず、まずはこの地域に特徴的な技法ととらえて指標とすべきものである。8・9は胎土に砂粒をほとんど含まず、焼成も異なりやや軟質な印象を受ける。両品には軽いナデの痕跡しかなく、叩き調整の有無は不明である。ただし凹面には模骨桶痕が明瞭で、時代が下るものではない。10は幅広の側板の模骨桶で成形しており、複数の工房から瓦が搬入された可能性も考えられる。

瓦当文様が不明の為、製作時期などは確定できないが、格子叩きを採用していること、模骨桶の痕跡が明瞭であり、粘土板巻き付けによる桶巻作りで成形していること、大型・厚手・硬質の堂々とした触感で登り窯による焼成瓦と見られること等を根拠に、これらは白鳳期にさかのぼるものと考える。続く奈良時代の瓦の様相は不明だが、8～9世紀代の須恵器甕や杯の極細片が分布しているので寺院は同地に存続していたものと考える。

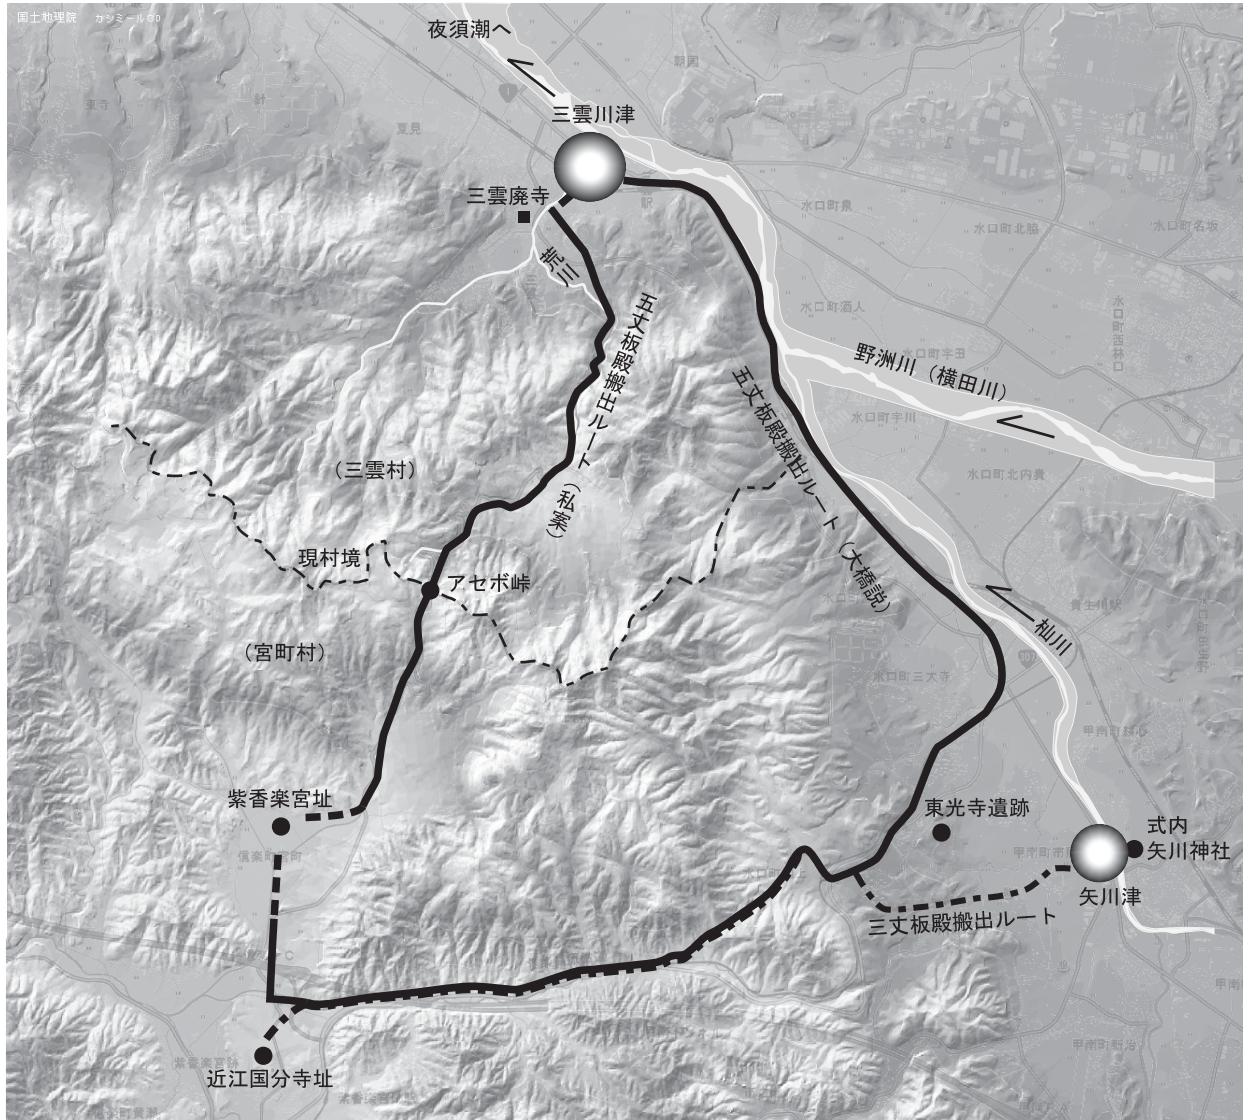
図7 五丈板殿搬出ルート案

兩板殿の運出ルートに関してはすでに大橋氏の復元がある(大橋2004a)。氏はまず三丈板殿に関して、信楽から小野峠を越え、通称七曲の坂を下り、山上・塩野周辺を経由して式内矢川神社(矢川津の遺称とされる)がある森尻付

近へ出たとされた。三丈板殿の所在地である「山」が近江国分寺周辺を指すという通説に従うなら、今後、微細な修正はなされるとしても大綱はこのルートで正しいであろう（図7）。

しかし五丈板殿の搬送ルートに関しては再考の余地がある。大橋氏は「三雲川津までの陸路」を七曲の峠道から牛飼・貴生川に出る現在の国道307号線に近いルートをとて、途中から矢川津ルートと別れ、水口町牛飼で杣川河岸に出てからは、ずっと同川の左岸に沿う古道を行くと見る。紫香楽宮周辺から三雲までの総距離は片道約14kmとなる。大橋ルートを是とするなら、なぜ実績のある矢川津を、そして道のすぐ横を流れ下る杣川を使わなかったのか、が長く私には不審であった。

結論を先に言えば、五丈板殿に関しては、解体の為の見積もりである屋丈尺勘注解が作成された天平宝字5年12月28日当初から、三雲川津をその搬出津と認識しており、国道307号と杣川に沿って下る迂遠なルートは採らず、宮町の盆地から直に北上して、村境のアセボ峠を越え三雲へ入る最短ルートを採用したと考える。そう考える理由は以下の二つである。

先述したように国道307号線から杣川沿いに三雲に至るルートの総距離は片道14km、日に2度往復するとなると総歩行距離は55km以上におよぶ。重量物を徒歩で運搬するには余りに過剰な距離ではないだろうか。一方、宮町から三雲に抜ける道は現在県道53号が走る。この県道は現在はゴルフ場などを通り抜けながら蛇行しているが、地籍図を見ても、明治25年帝国陸軍陸地測量部作成の20000分の1地図によっても、アセボ峠（地籍図には「宮町御境峠」と記載）を分水嶺とする谷川に沿って北東方向にほぼ直線状に走る里道が認められる。「大宮辺」の正確な位置は不明だが、仮に宮町公民館付近（紫香楽宮址）から三雲廃寺までの距離を計測すると約6.0kmとなり、日に2度往復した場合の総距離は24kmとなる。

宮町と三雲の村界でもあるアセボ峠までは標高差150m、距離約2.6kmの登りだが、峠を越えれば三雲への道程は緩やかな下り坂である。多くの部材が1日に2度の陸送で搬出されたという事実を考えると、行程の一部は厳しい登りだが、柱などの大型重量物は1日1度、2日に3度というように労働量を調整し、宮町からの山越えの最短ルートを探ったと考える<sup>(11)</sup>。
