塩津港遺跡から出土した小型の神殿部材

塩津港遺跡出土建築部材に関する覚書

神戸大学 黒田龍二

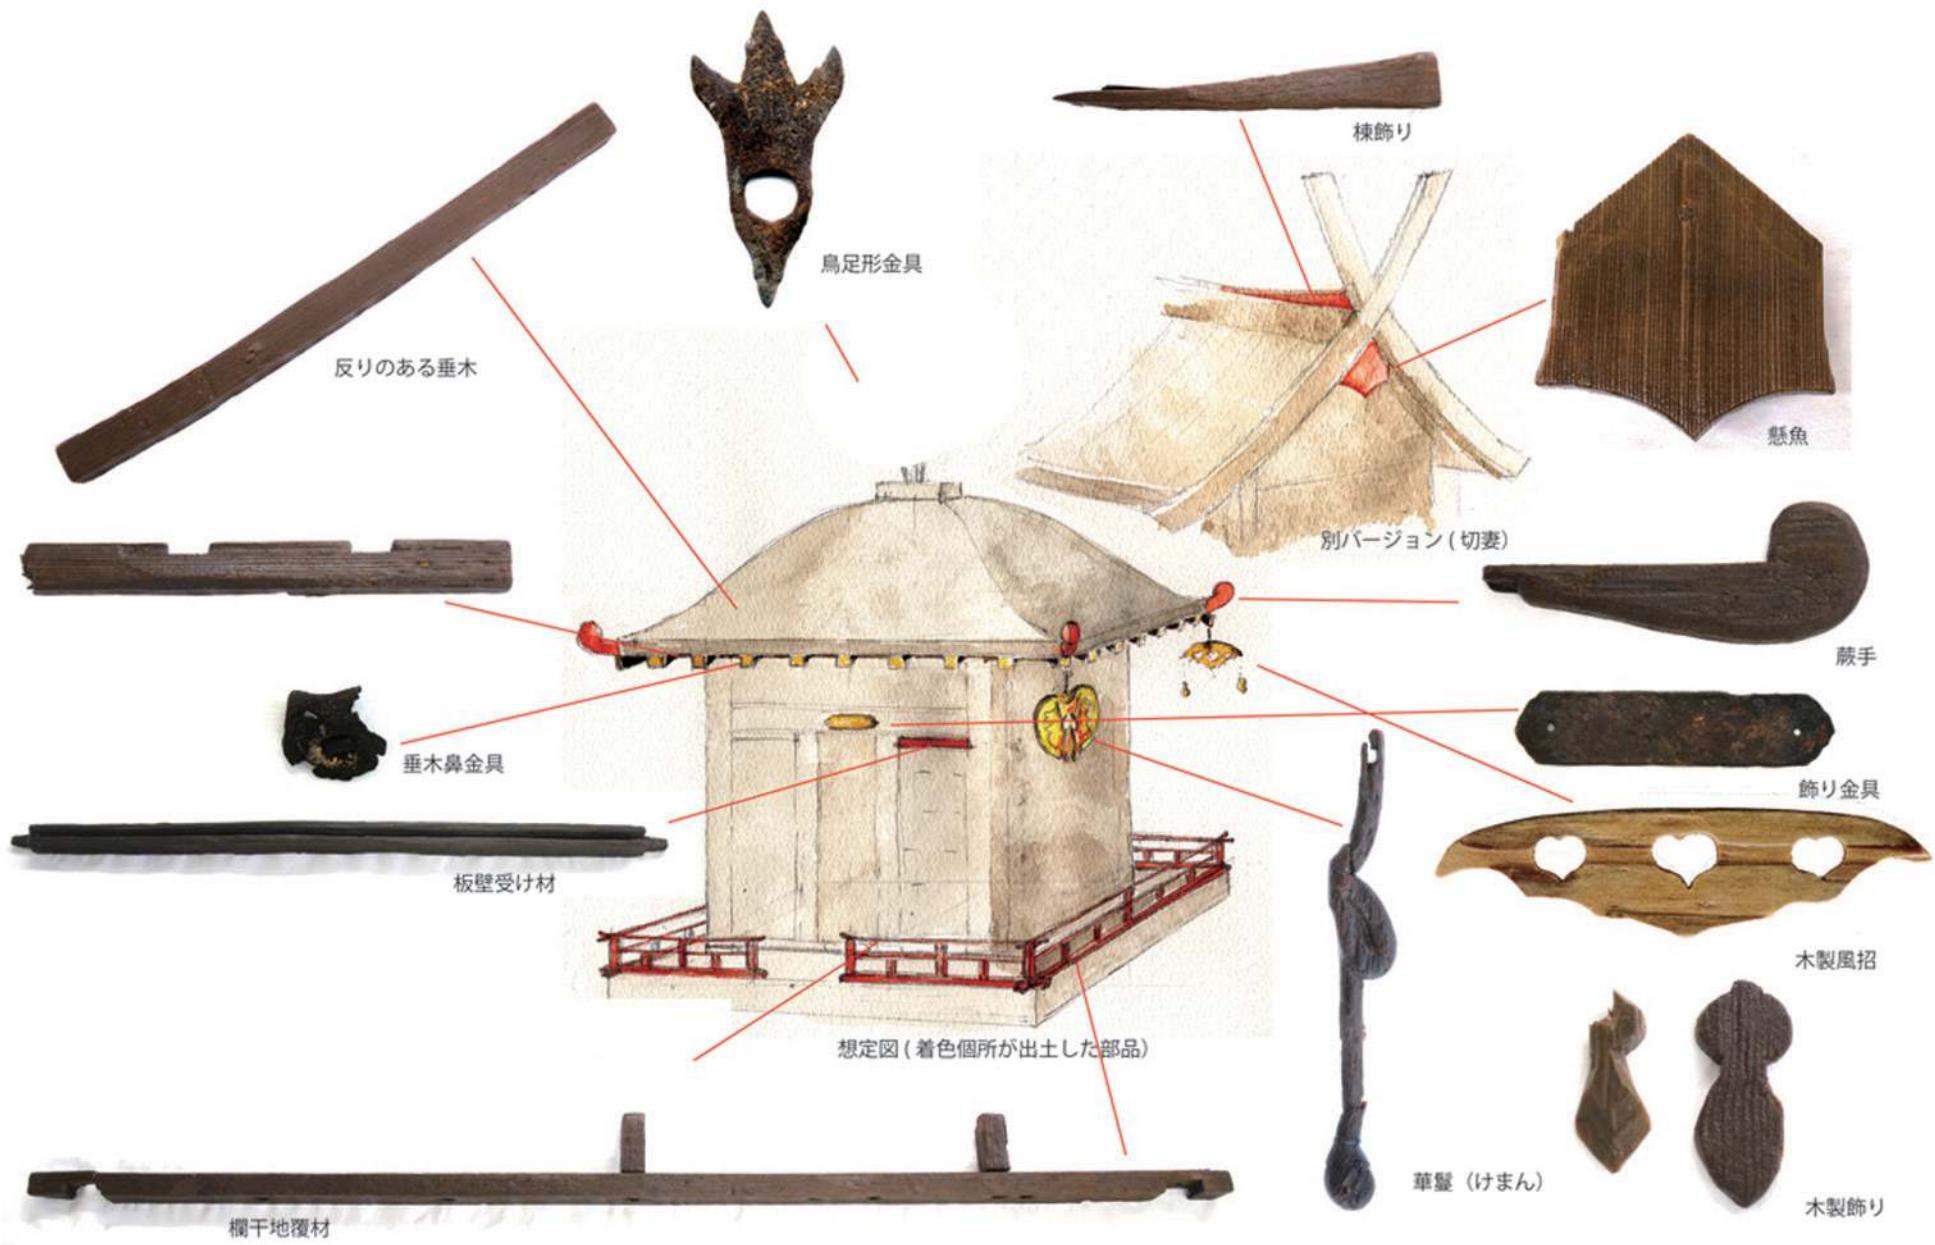
出土した各部材の想定位置 (各部材のスケールは不定です)

出土品はおよそ 11 世紀後半から 12 世紀末までに存在した建物の部材です。部材が出土した遺構の時代が異なるところから、百数十年の間に複数の建物が存在していたと想定できます。いずれも小型であることが特徴で、高欄を取り付けた建物は 1 辻 70 cm 程度の大きさを想定することができます。また、小型の金銅製装飾具も数多く出土しており、金銅製品で飾られた建物もあったと考えられます。

以上が主な出土部材です。想定できる建物が小型で装飾性が高いところから、神の建物である「神殿」の部材と考えられます。検出された神殿遺構から推測できる神殿よりはるかに小型であるところから、本殿内に置かれた「宮殿（くうでん）」、本殿とは別に設置された「祠」、神の乗り物である「神輿」などを想定することができます。また、既に公開している「金銅製鳥足形金具」「華鬘（けまん）」「木製風招」などはこれらの神殿を飾っていた可能性があります。

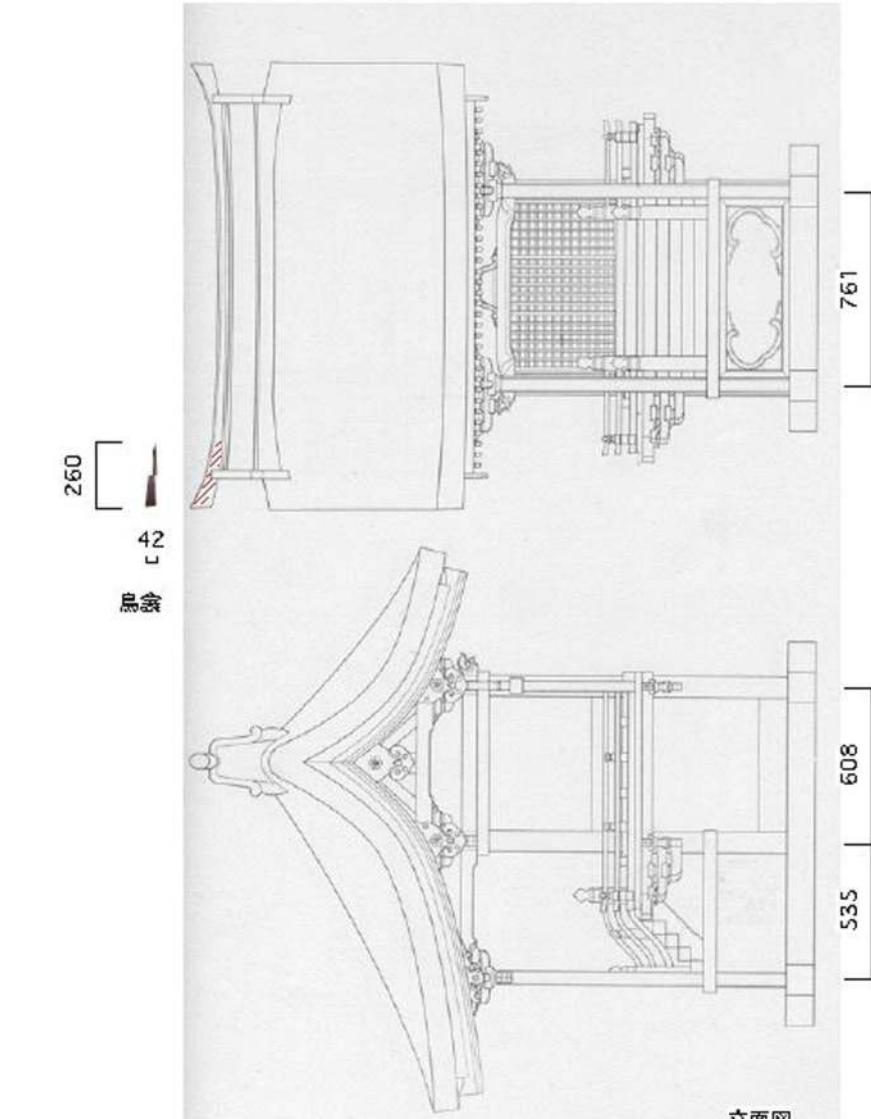
番神堂西祠 高欄

(ロ) 本殿側面のものとした場合、側面の縁幅が 840 mm となる。この大きさで現存本殿に該当するものをさがすと、これほど小型のものは少なく、岡山県本蓮寺番神堂西祠（重要文化財、1500 年）がほぼこの大きさである。

部材寸法から、その全体の規模を導くことが目的なので高欄を基準に寸法が最も近い本蓮寺番神堂西祠を参考とした。その結果大体の部材がこの規模で納まることが判明した。この建物は室町時代の凝った作りなので、誤解を招くかもしれないが、懸魚から推定される出土部材建物ははるかに簡素なものである。また、滋賀県のことなので、流造である可能性が高いが、神魂神社のような妻入の建物である可能性もある。いくつかの仮定をもう

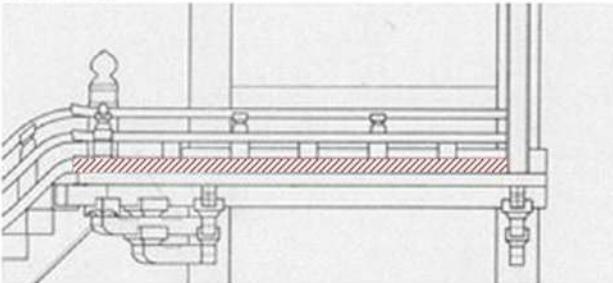
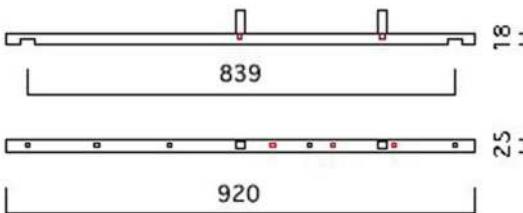
塩津港遺跡 高欄書し

北側の堀から高欄の一番下の部材である地覆材と束柱が組み合わさった状態で出土しました。架木（ほこぎ）と組み立てた状態で復原しますと高欄の長さは 84 cm 、高さは 10 cm 程度と推測されます。神殿の側面に付けられていた高欄とすると、その大きさから神殿は一回り小さい 1 辻 70 cm 程度と推定することができます。

地覆には地覆同士を直角に組み合わせる仕口があり、その間隔が 840 ミリである。

A. 本殿のものであるとしたとき、これが側面の高欄であるのか、正面の高欄であるのかによって、規模が大きく異なる。

(イ) 正面のものと考えた場合、中央の階段を挟んで両側にこの長さの高欄が来るので、正面の縁の幅は、 $840 \text{ mm} \times 2 = 1680 \text{ mm}$ と、これに階段の幅が加わるので 2m をゆうに超える幅となり、建物自体も大きくなる。これはほかの部材と整合しない。

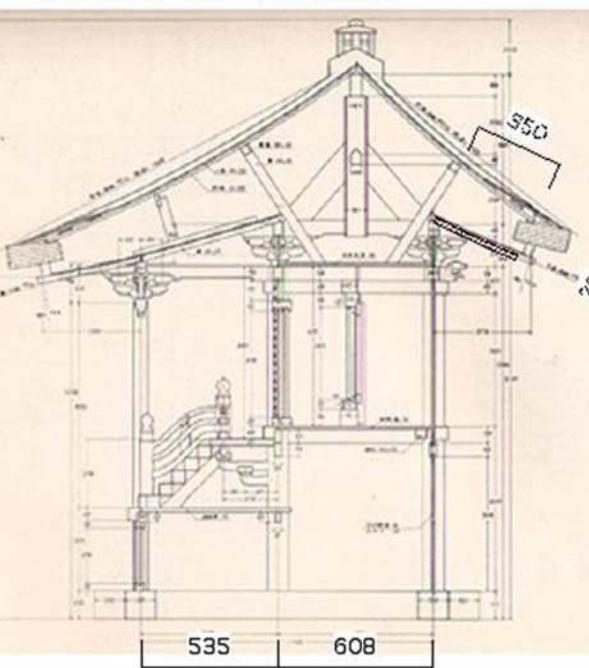
本蓮寺番神堂 東洞立面図（部分）

本蓮寺番神堂西祠は、正面庇になかを刳り貫いた本墓股があり、輪郭の大きさは大体一致する。こちらは板墓股であり簡素であり、正面に飾ったとは思えない。西祠は側

面には臺股はないが、東祠には側面に臺股があるので、それを参考図とする。

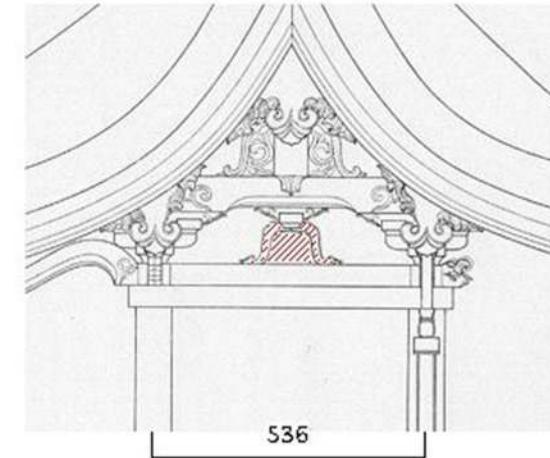
蕨手・懸魚・挾首束 S=1/10

4. 扱首束

本蓮寺番神堂西祠より高いが、番神堂では野屋根があって、外部の屋根が高くなっているが、この出土部材建物では野屋根がないかあるいは野屋根がもっと低いとするとこの高さの扱首で適合する。

6. 懸魚

大きさは本蓮寺番神堂西祠に近い。ただ現存重要文化財の小さい本殿ではもっと複雑な懸魚が使用されている。大型本殿である神魂神社本殿（島根県）、出雲大社がこの梅鉢懸魚である。また、年中行事絵巻の今宮神社の本殿も梅鉢懸魚である。いずれにしても簡素な本殿である。

本殿の棟の端に設ける鬼板の足元下部の部分と推定される。本蓮寺番神堂西祠のものと大きさはだいたい一致する。これを鬼板の一部と考える根拠は片面が仕上がっていないことである。
